Restauration de la continuité écologique remplacement d'une buse par un passage à gué sur le ruisseau du Tronchet - Viam (19)

Maître d'ouvrage: Commune de Viam (avec assistance technique du service rivières de la Communauté de communes Vézère-Monédières-Millesources).

Période de réalisation des travaux : Du 10 au 21 septembre 2018.

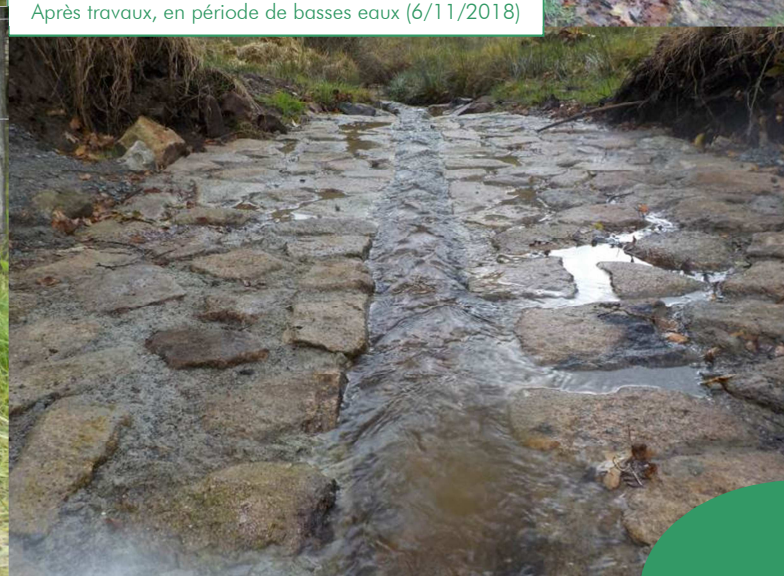
Blocs encastrés à l'aval pour casser les vitesses de courant dues à une pente excessive.

Différence de niveau amont aval :
16 cm sur 4,6 m ramenant la pente à 3,48% sur l'ouvrage

Suivi mis en place : Un suivi est nécessaire pour garantir le bon fonctionnement de l'ouvrage. La dernière pente est trop importante. Pour compenser ce défaut deux pierres ont été encastrées pour freiner les vitesses de courant. Ces deux pierres ont été disposées durant les basses-eaux avec un écoulement à plein bord du chenal préférentiel. La puissance du courant dans le chenal ne peut pas dépasser significativement la puissance rencontrée lors de l'installation des pierres. Malgré le passage d'une crue les pierres n'ont pas bougé. Elles devraient pouvoir résister aux crues à venir.

La mairie est informée de cette adaptation de l'ouvrage, et l'employé communal saura remplacer ces pierres si cela s'avère nécessaire.
