Le remplacement d'un ouvrage routier busé pour assurer le franchissement piscicole – Sainte-Anne-Saint-Priest (87)

Maître d'ouvrage : PETR du Pays Monts et Barrages

Période de réalisation et durée des travaux : Septembre 2015 (7 jours de travaux)

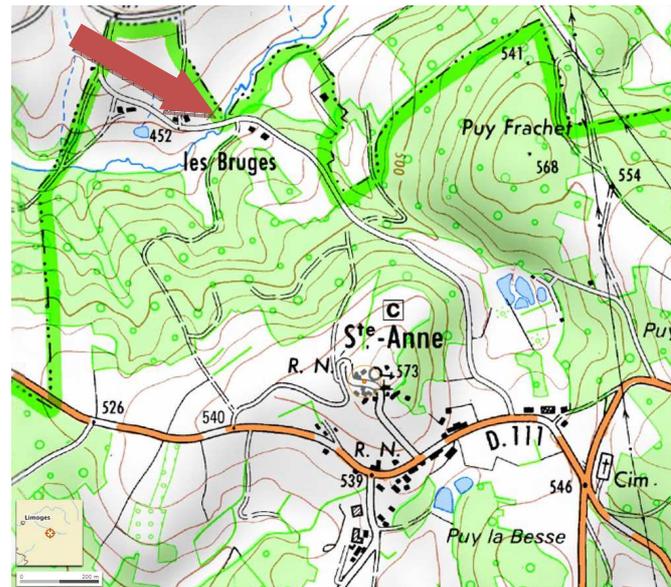
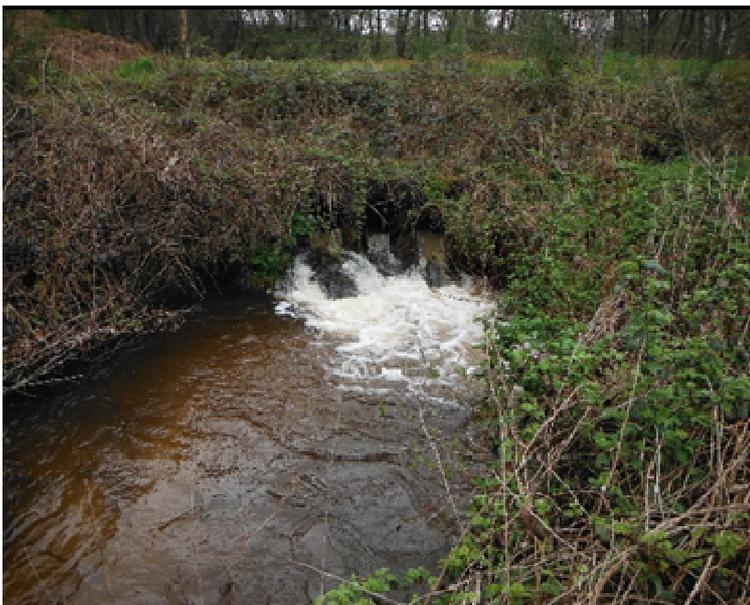
Avant travaux

Sur le ruisseau de Courtiaux (classé en liste 2 L214-17 CE), à Sainte-Anne-Saint-Priest (87) des buses étaient installées afin de permettre la traversée d'une route communale. La chute présente en aval de ces buses rendait l'ouvrage infranchissable à la montaison pour toutes les espèces piscicoles.

Les travaux ont consistés à remplacer les trois buses vétustes de 500mm de diamètre par une seule buse de 1500mm de diamètre et enfouie d'un tiers dans le fond du cours d'eau. L'enfoncement partiel de la buse assure la continuité du lit du cours d'eau et permet un ajustement naturel du profil en long dans l'ouvrage. La vitesse des écoulements y est également limitée ce qui amoindrit les risques d'érosion classiques à l'aval des passages busés simplement déposés au fond du cours d'eau.

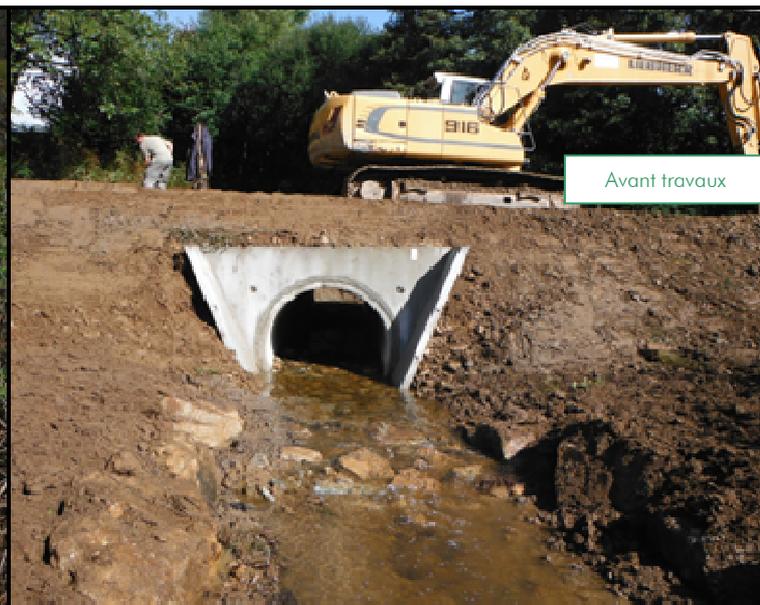
Après travaux

La continuité écologique est restaurée au niveau de ce passage routier pour toutes les espèces piscicoles. Aucune chute n'est constatée sur le nouvel ouvrage et la rugosité importante du fond rendent les conditions hydrauliques favorables à la circulation des poissons. Un rééquilibrage naturel du profil en long est en cours sur la partie amont de l'ouvrage (érosion régressive) mais ne crée pas pour l'instant d'obstacle à la circulation piscicole. Un suivi régulier sera réalisé.

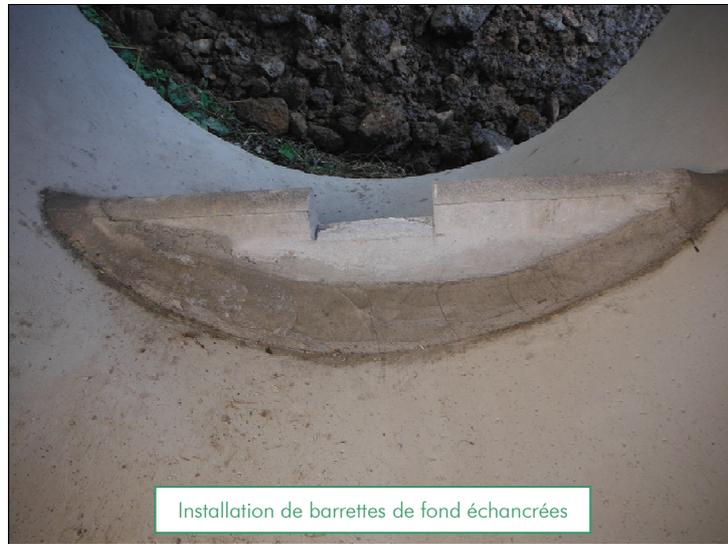
Installation de barrettes de fond échanquées
