Compte rendu réalisation des travaux sur le site du MOULIN NEUF

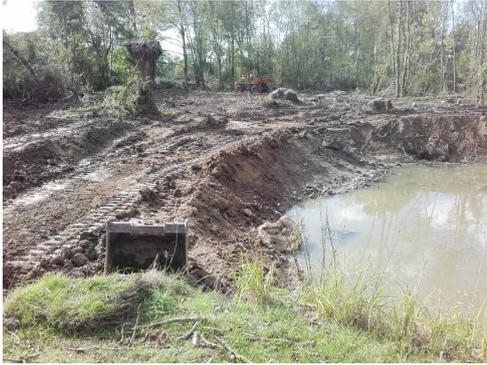
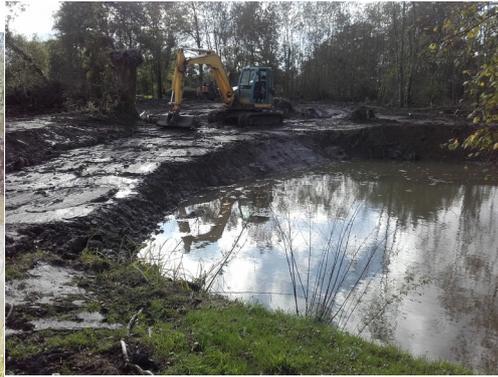
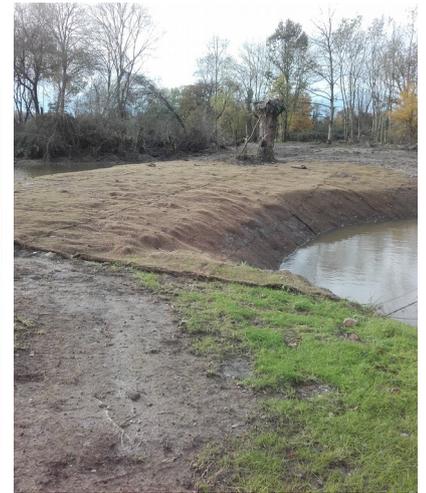
La 1ere étape a commencé par le **comblement de l'amont du bras de décharge du moulin** en lieu et place de l'ancien déversoir ruiné.

Ce sont plusieurs centaines de tonnes d'argile, terre, et blocs qui ont été disposés avec en parement un géotextile en toile de coco renforcé afin de garantir une stabilité rapide et une résistance suffisante à la submersion probable pendant l'hiver à venir.

Une partie basse a été conservée en amont rive gauche de l'ancien déversoir afin de permettre à l'eau de passer par la peupleraie.

Ceci afin de faire monter le niveau de l'eau en aval de la digue avant submersion et de réduire les phénomènes de sur-verse et d'érosion. La protection de berge située en pied à l'amont de la digue a également été rallongée vers le bras du moulin afin de prévenir l'instabilité et la faible étanchéité apparente à cause de la présence du frêne de la rive droite.

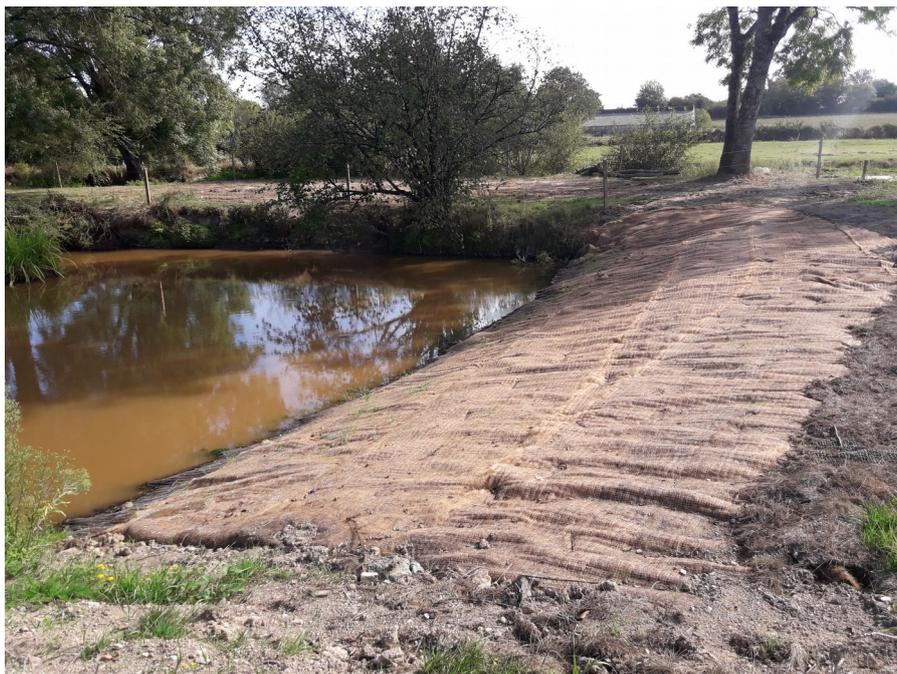
Les travaux ont repris avec **la finition de la digue en terre** qui a tant bien que mal résisté lors des nombreuses et parfois importantes crues de l'hiver 2019-2020. Il a d'ailleurs fallu intervenir en urgence en plein mois de février afin de circonscrire une brèche en cours de formation. Toutefois, les travaux ont résisté malgré leur très récente implantation.

Un gros volume de matériaux argilo-terreux est donc venu s'ajouter en pied de digue ainsi qu'un parement en pierres et blocs afin de finir avec une pente plus longue et douce permettant de limiter les phénomènes d'érosion lors de submersion. Une finition en toile de coco triple plis et un semis sont venus renforcer la stabilité comme prévu au cahier des charges.

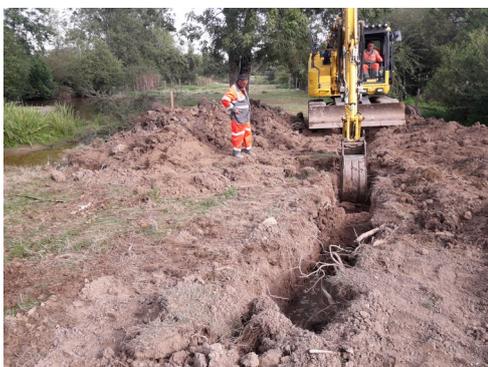
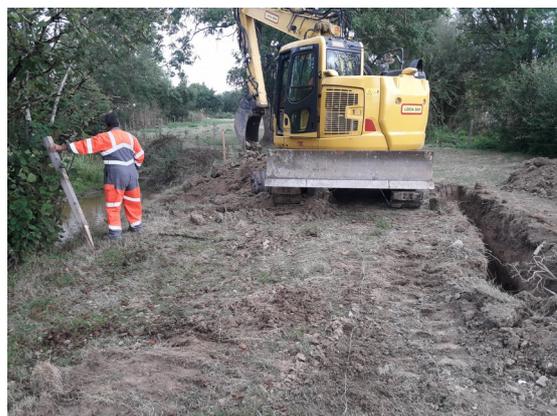
- Reprise de l'endiguement à l'entrée du bief du moulin,

Un problème particulier est apparu au cours des travaux dans le mois d'août 2020 sous la forme d'une fuite dans l'endiguement amont du bief du moulin. L'opportunité de la présence des engins pour la finition du chantier a permis d'intervenir rapidement. Toutefois, l'origine de cet écoulement étant particulièrement diffus, il n'a pas été possible de le réduire totalement. Une tranchée remplie d'argile a donc été réalisée sur une vingtaine de mètres afin créer un rideau relativement étanche. Le débit a été fortement diminué et quelques suintements sont actuellement visible. Il faudra dans le futur poursuivre l'observation de cette faiblesse due certainement à la porosité des matériaux originels de la digue du moulin.

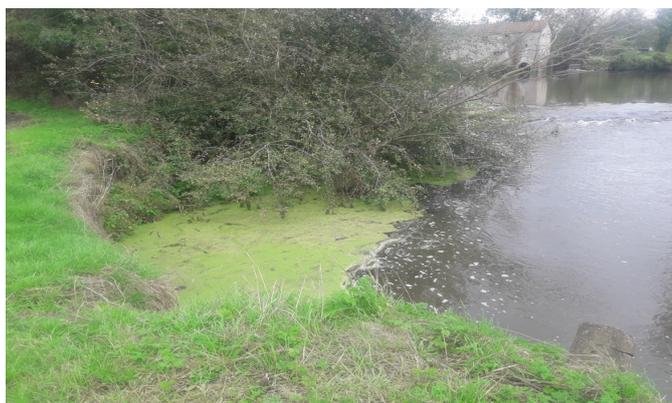
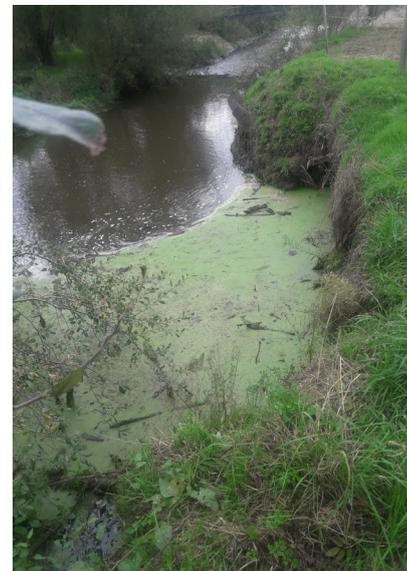
- Érosion aval du passage à gué,

Avec les crues successives observées durant l'hiver 2019-2020, le phénomène érosif déjà observable sur la parcelle située juste à l'aval du passage à gué sous le moulin n'a fait que s'amplifier. Ainsi, il sera nécessaire d'envisager le prolongement de la protection de berge déjà réalisée au droit de la passerelle métallique. Toutefois, il paraît préférable d'utiliser une technique de pieux et branchages mêlés (peigne) plutôt que de recourir à des matériaux pierreux. Le coût et l'efficacité seraient ainsi optimisés.
