FRANCHISSEMENT ROUTIERS ET CONTINUITÉ ÉCOLOGIQUE

Initiatives et retours d'expérience
en Touraine

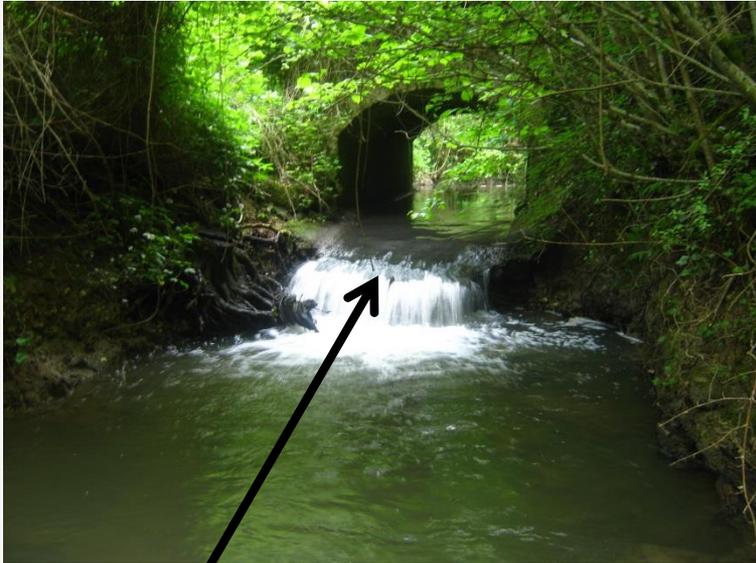
Avant travaux

Chute importante env. 50 cm

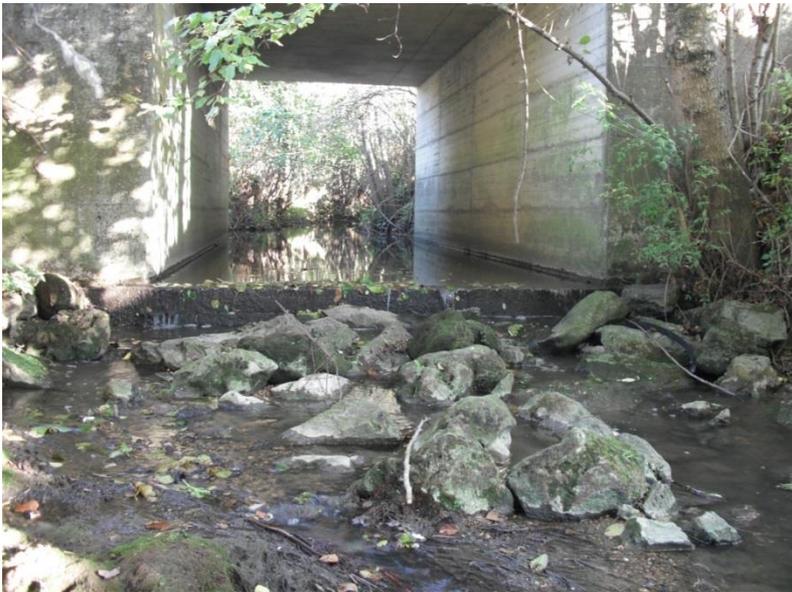
Avant travaux

Chute à l'aval

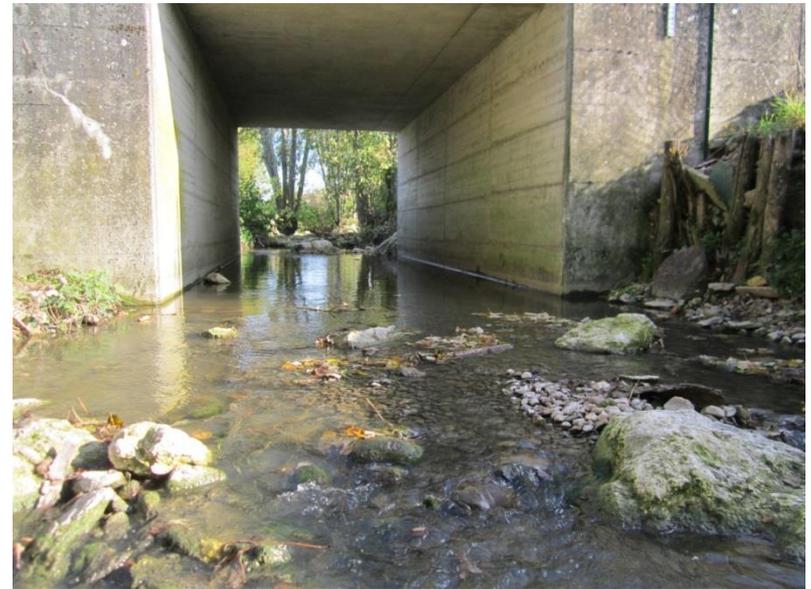
Après travaux

Comblement de la fosse mais
hauteur d'eau sur radier ?

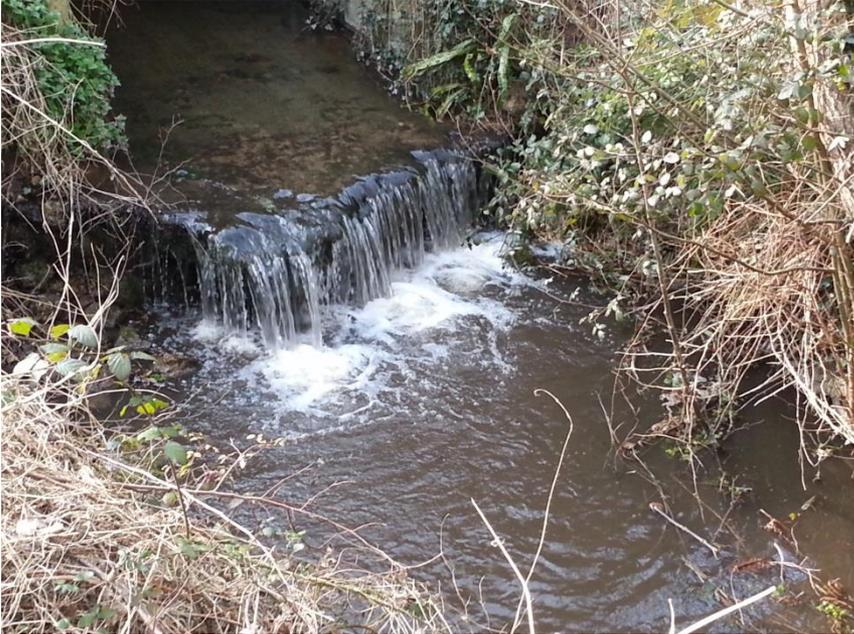
Avant travaux

Chute à l'aval de 0,56 cm

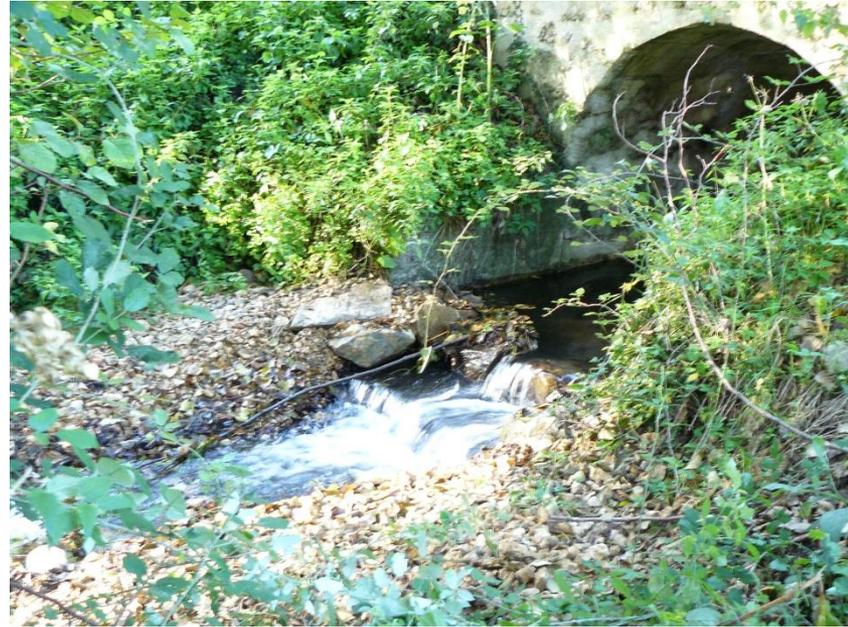
Après travaux

Déplacement des pierres et réapparition d'un seuil : ré-intervention programmée !

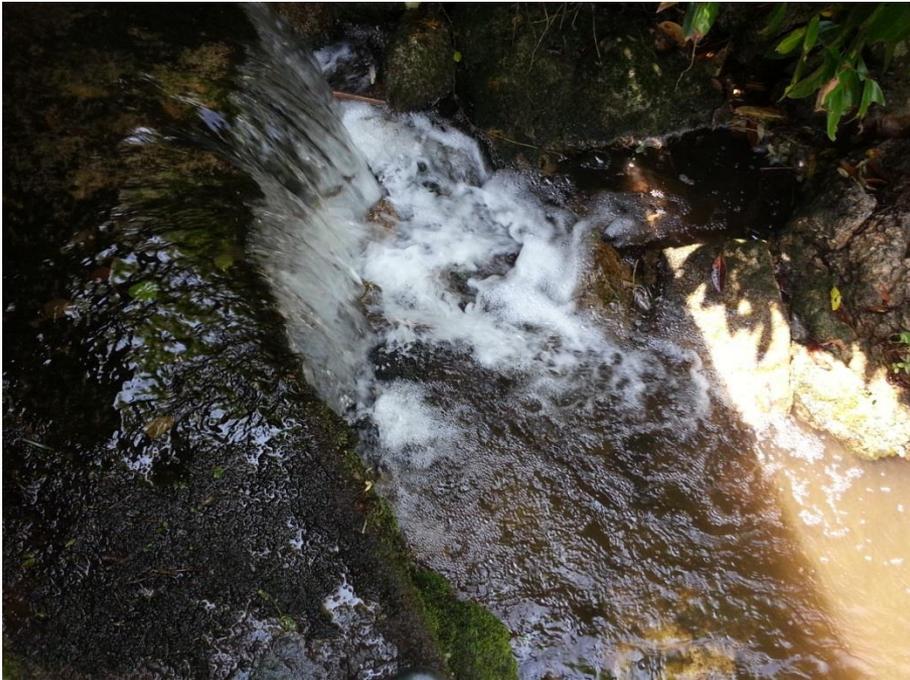
Avant travaux

Chute à l'aval

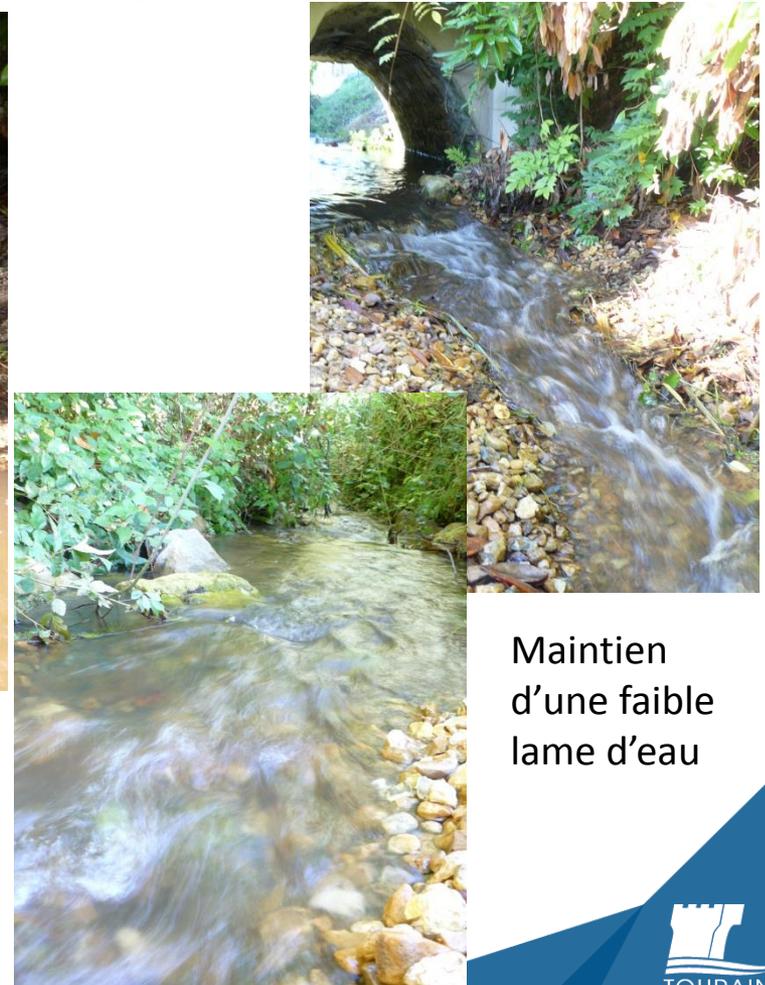
Après travaux

Maintien
d'une faible
lame d'eau

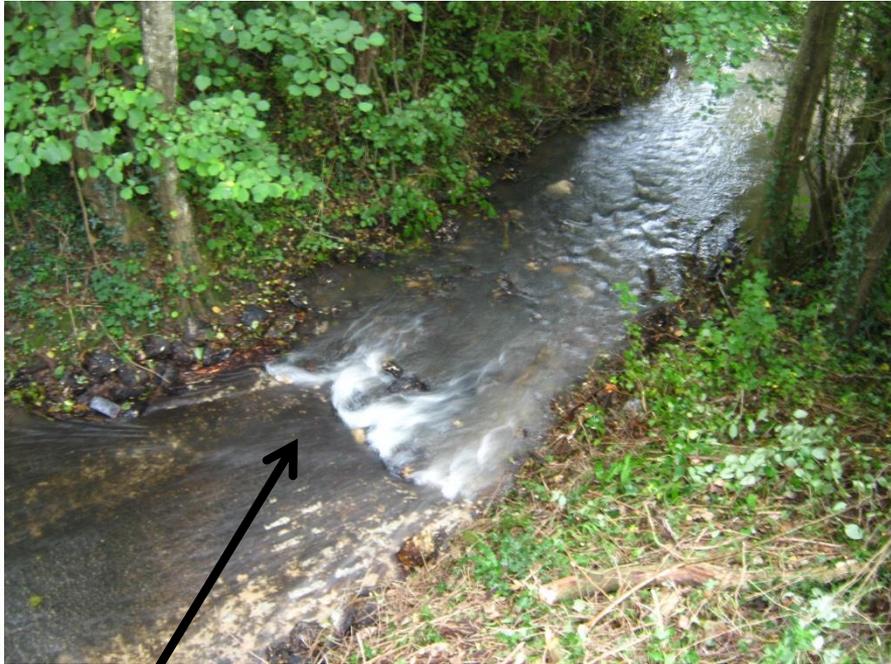
Avant travaux

Chute importante env. 50 cm

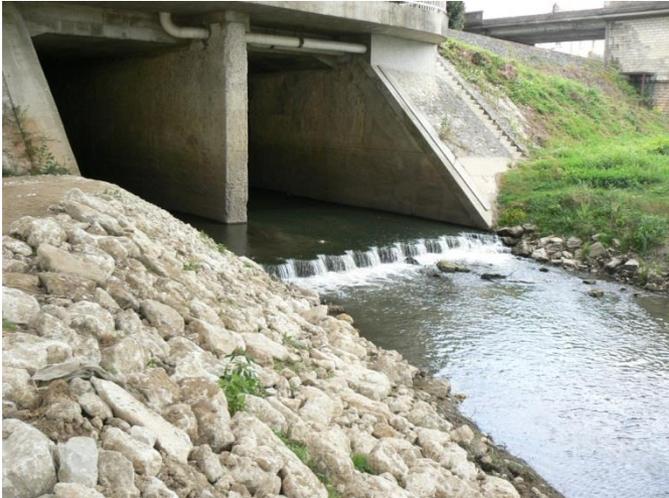
Avant travaux

2004 : État initial (vue aval OA) : chute importante à l'étiage

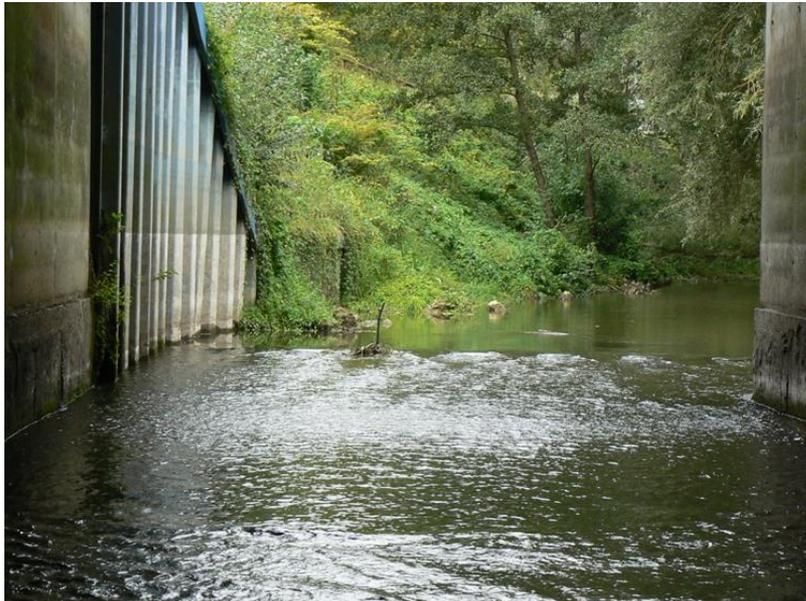
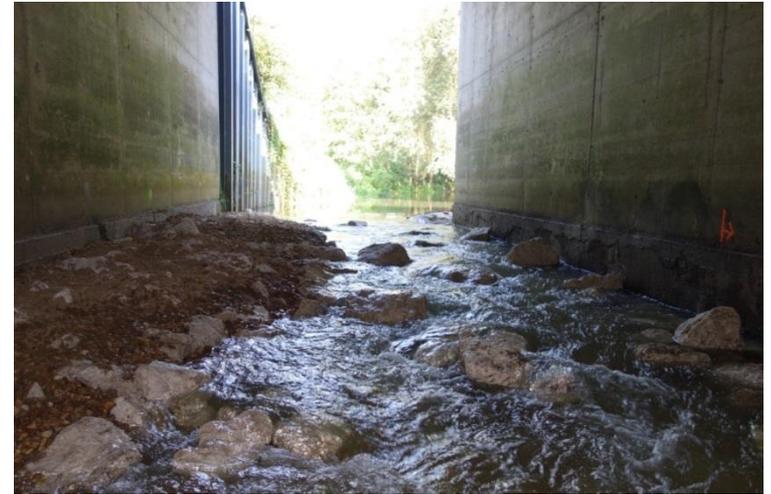
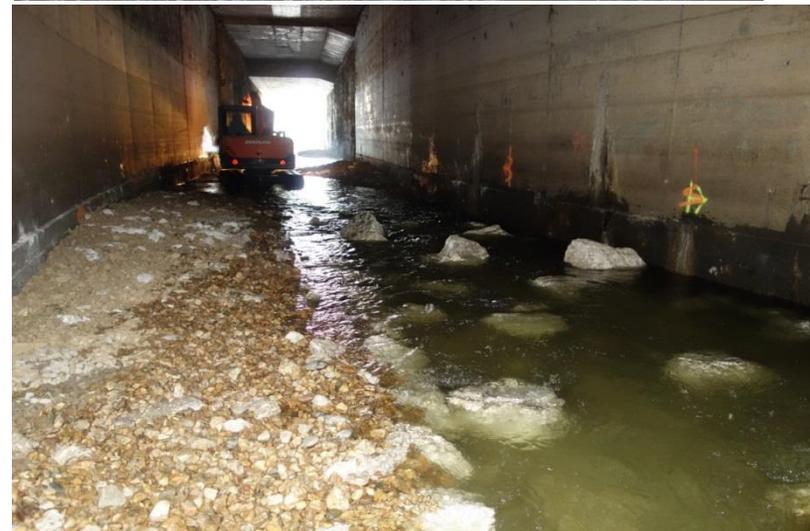
Avant travaux : 2004 état initial (vue amont de l'arche en rive gauche) :
faiblesse des hauteurs sur le radier

Après travaux : 2014 aménagement de l'arche en RG
