## RESTAURATION DES OUVRAGES DE MARESTAY SUR LA COMMUNE DE MATHA (17)

**Maître d'ouvrage :** Syndicat Intercommunal de l'Antenne Amont

**Maîtrise d'œuvre et réalisation :** Union des Marais de Charente-Maritime (UNIMA)

**Date des travaux :** août à septembre 2008

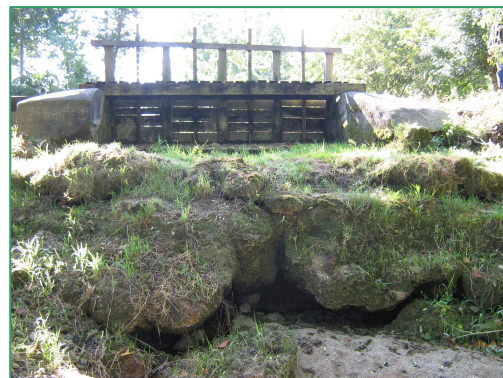
Vue aval de la vanne en août 2006  
(photo : UNIMA)

- Le vannage : son remplacement et la restauration de l'ensemble des murs et radiers sont prévus. Le nouveau vannage sera composé d'une grande pelle et d'une plus petite qui permettra une gestion plus fine des niveaux d'eau, la franchissabilité piscicole, l'oxygénation de la fosse aval et le maintien en eau du cours bas (mise en place d'une cale en pied). Accolée au pied de cette dernière, une passe à anguillettes en plaque evergreen disposée en demi V permettra de rendre franchissable l'ouvrage notamment pour l'anguille. Un petit bloc calcaire a été disposé sous la pelle de la petite vanne afin de casser le courant dans la passe.

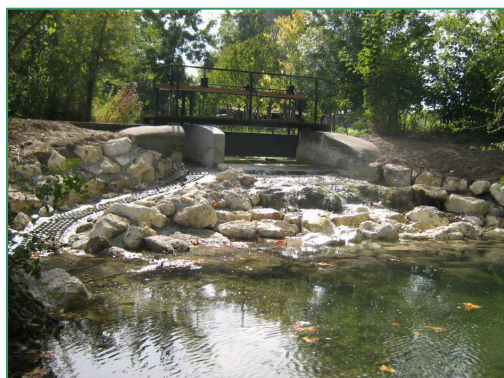
Vue aval de la vanne en octobre 2008 (photo : UNIMA)

Le lit auparavant envasé est devenu très vite caillouteux grâce à une circulation d'eau plus dynamique du fait de la connexion permanente avec les cours bas.
