## Aménagement d'un seuil transversal pour rétablir la continuité piscicole sur l'Aume - commune de Saint-Fraigne (16)

**Maître d'ouvrage :** SIAH Bassin Aume Couture

**Dates des travaux :** Mai 2014

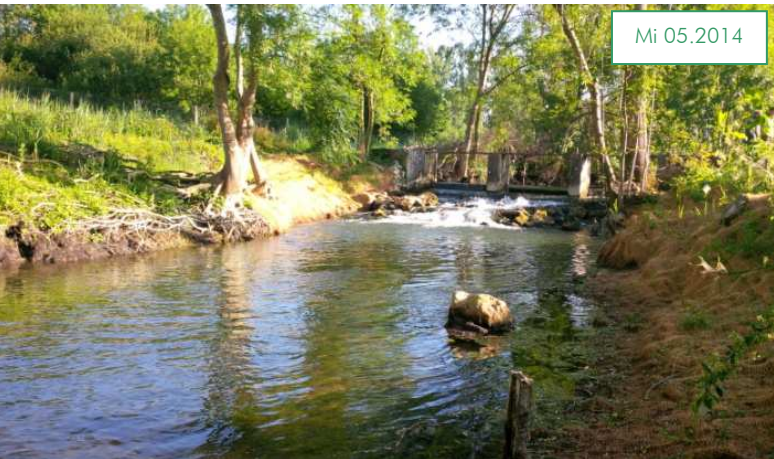
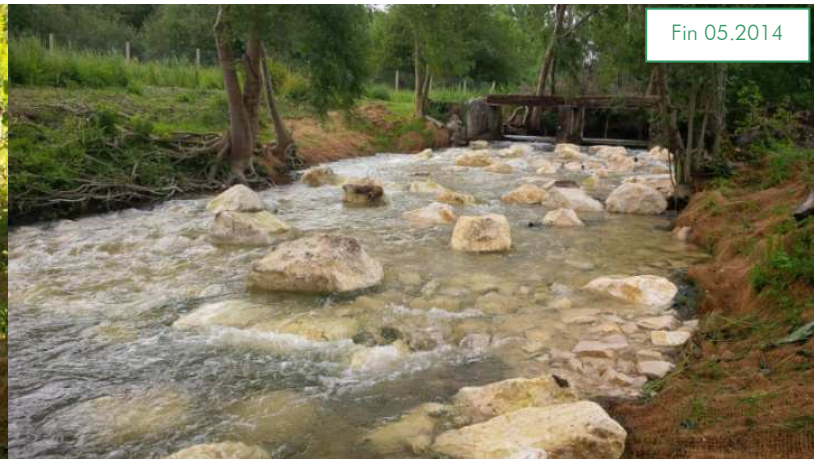
Le seuil de Moulin Neuf est dans ce cas-là. Le radier de l'ouvrage ancré très profondément a créé un point dur sur le cours d'eau, entraînant une érosion régressive en aval, sur un lit constitué de tourbe. De ce fait, le radier est devenu à lui seul un obstacle à la continuité piscicole, ayant un impact direct sur les taux de reproduction de farios en amont immédiat.

**Avant :** Chute d'eau d'environ 1,20 m, et présence d'une lame d'eau très faible sur le radier.

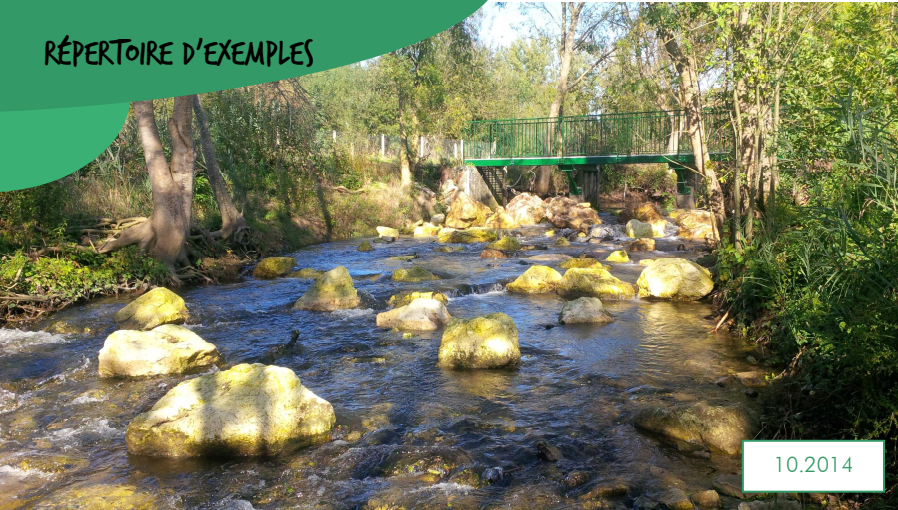
10.2014

**Après :** Ennoisement du radier et allongement de la pente hydraulique.

L'aménagement a donc consisté à rehausser le lit en aval immédiat du seuil, de sorte à rallonger la chute d'eau et noyer le radier. Le matériau utilisé pour ces travaux est issu d'une carrière de calcaire locale. Afin de rehausser le niveau du lit, nous avons opté pour l'utilisation de la tête de gisement, offrant une grande diversité dans la granulométrie à un moindre coût. La mise en place dans le cours d'eau s'est faite en positionnant au préalable un feutre permanent et perméable sur le fond du lit (pour éviter que le granulat ne s'enfonce dans la tourbe, faisant ainsi s'affaisser l'aménagement) et un géofilet sur les berges (pour éviter tout phénomène d'érosion de berge avant la reprise de la végétation). Une fois la pente recrée et atténuée, des blocs ont été positionnés en forme de seuil échancré pour certain (afin d'augmenter la ligne d'eau, et d'autres de façon éparse pour atténuer l'énergie mécanique sur le nouvel ouvrage).
