## ABAISSMENT DE CLAPET ET AMENAGEMENT DE RADIERS SUR LA CLOUÈRE AU MOULIN D'AZAC COMMUNE D'USSON DU POITOU (86)

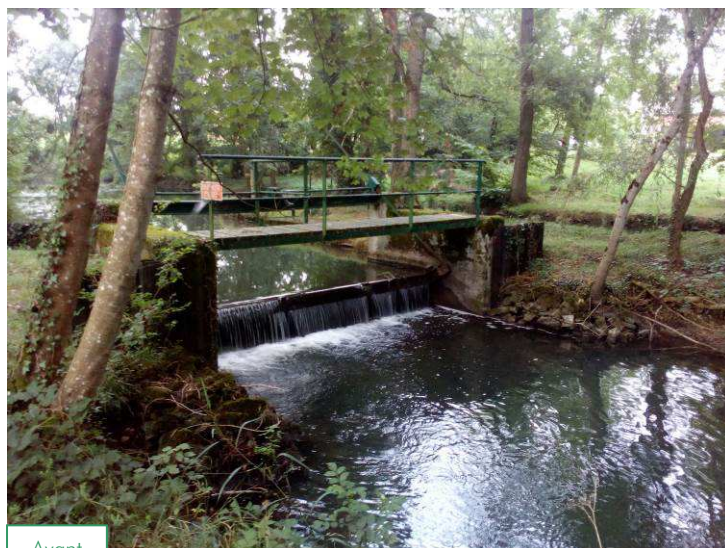
Avant

**Avant :** le clapet du moulin d'Azac créait un obstacle pour la continuité

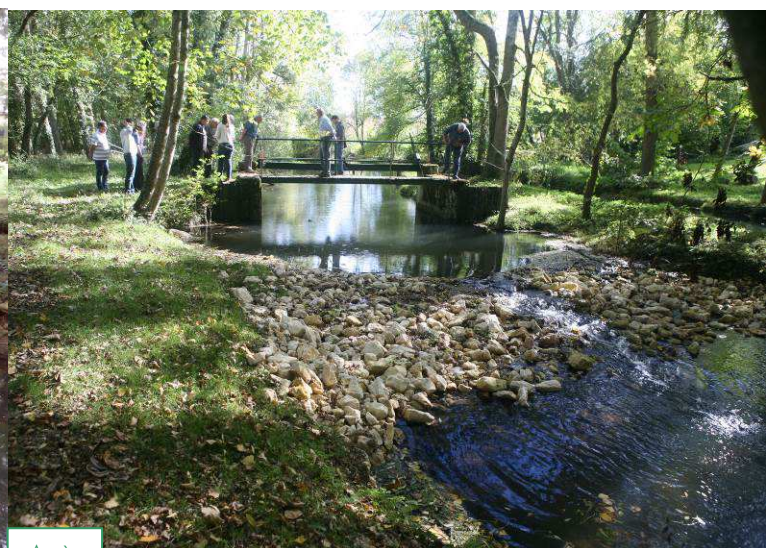
Après

**Après :** la continuité piscicole est restaurée et les niveaux d'eau sont maintenus.

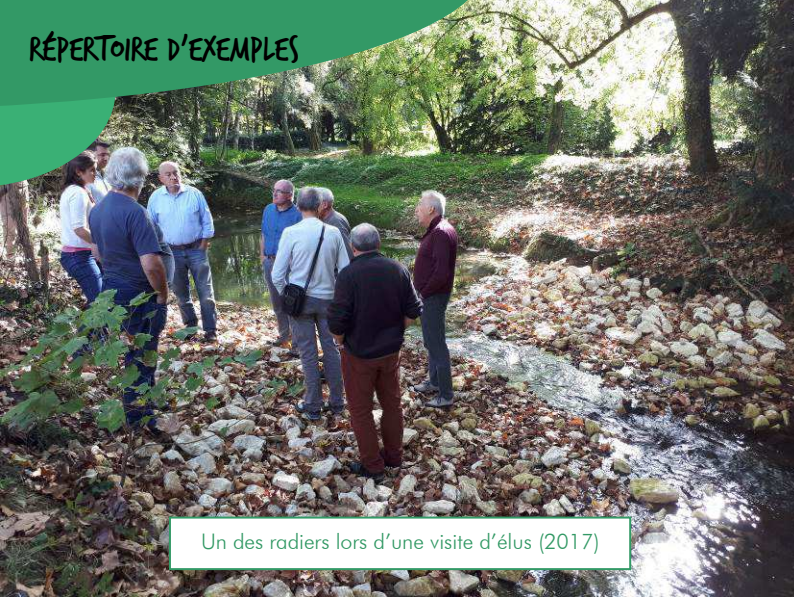
Un des radiers lors d'une visite d'élus (2017)

Radiers réalisés sur 110 mètres linéaires répartis comme tel :

Amont - Clapet - 6 ml d'eau - 3 ml de radier - 7 ml d'eau - 3 ml de radier - 20 ml d'eau - 5 ml de radier - 60 ml d'eau - 4 ml de radier - aval.

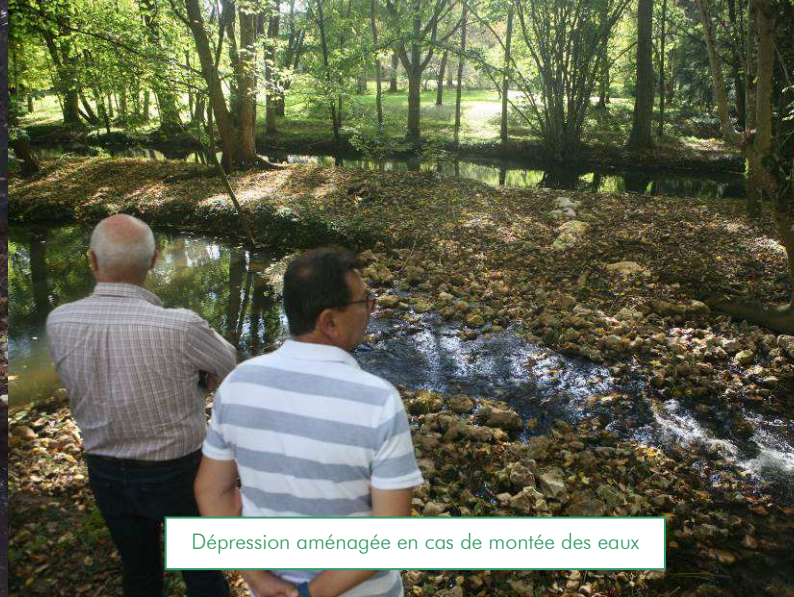
Entre la Clouère et le canal d'amené au moulin, un « point bas » a été créé en creusant une dépression sur la bande de terre entre les deux bras. Il devient un passage préférentiel et déleste le canal d'amenée du surplus d'eau vers la Clouère en cas de montée trop importante des eaux.

Dépression aménagée en cas de montée des eaux

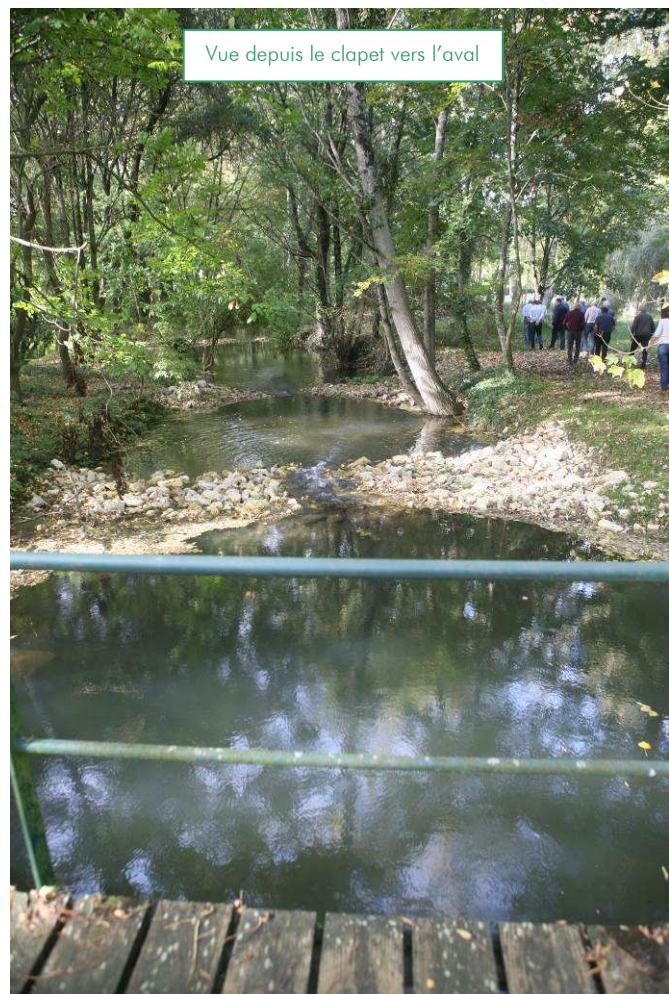
Vue depuis le clapet vers l'aval
