MISE EN DERIVATION D'UNE CHAÎNE DE 3 ÉTANGS DANS UN CONTEXTE PATRIMOINIAL DÉLICAT AU CHÂTEAU DE NIEUL (87)

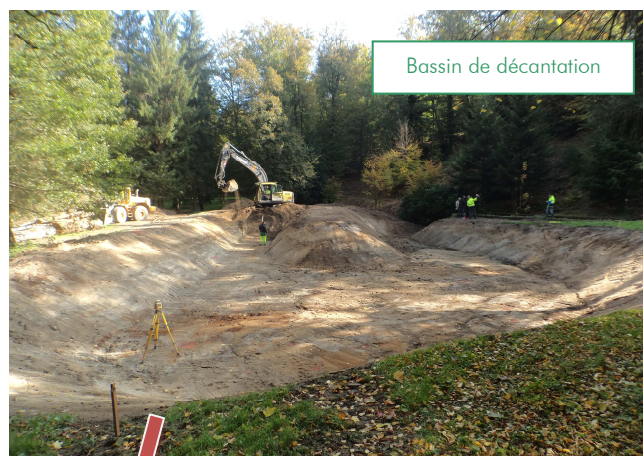
Bassin de décantation

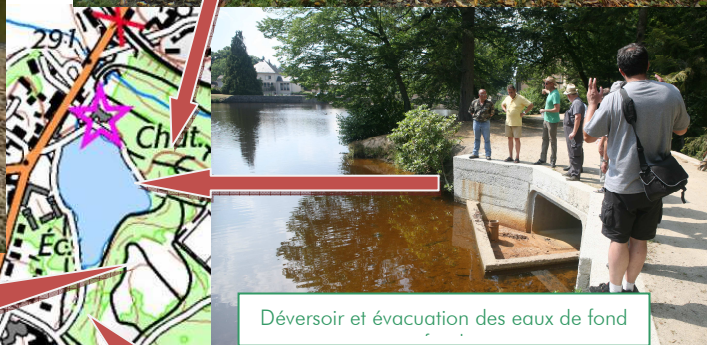
Déversoir et évacuation des eaux de fond

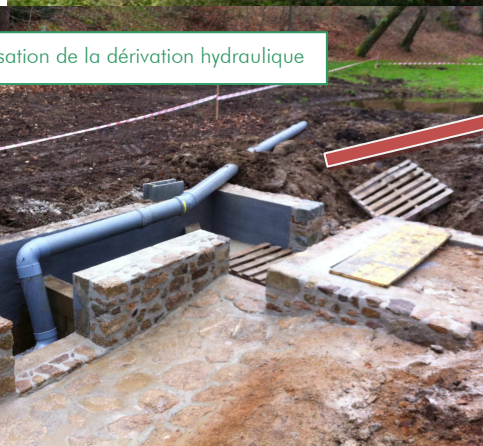
Canalisation de la dérivation hydraulique

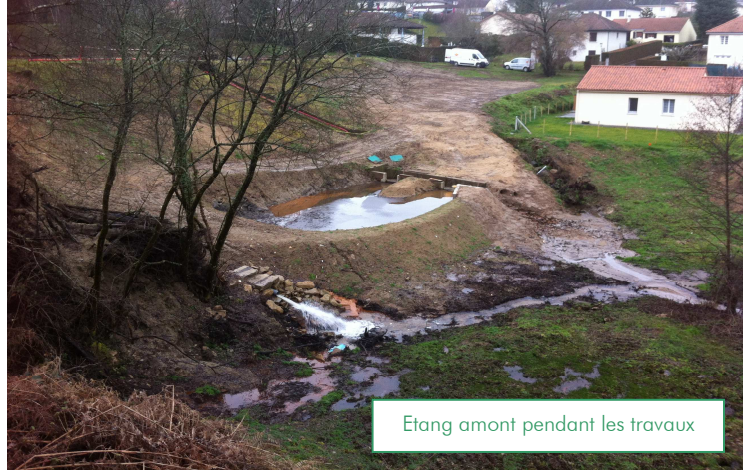
Étang amont pendant les travaux
