Dans le cadre des mesures compensatoires générées par la construction de la Ligne ferroviaire à Grande Vitesse (LGV) Tours-Bordeaux, la Fédération de pêche 37 a conduit un travail de **restauration des habitats et de la continuité écologique** de la Veude de Ponçay (affluent de la Vienne).

**Maître d'ouvrage :** COSEA

**Maitre d'œuvre :** Fédération d'Indre-et-Loire pour la Pêche et la Protection du Milieu Aquatique

**Période de réalisation et durée des travaux :** Septembre - octobre 2017 (10 semaines)

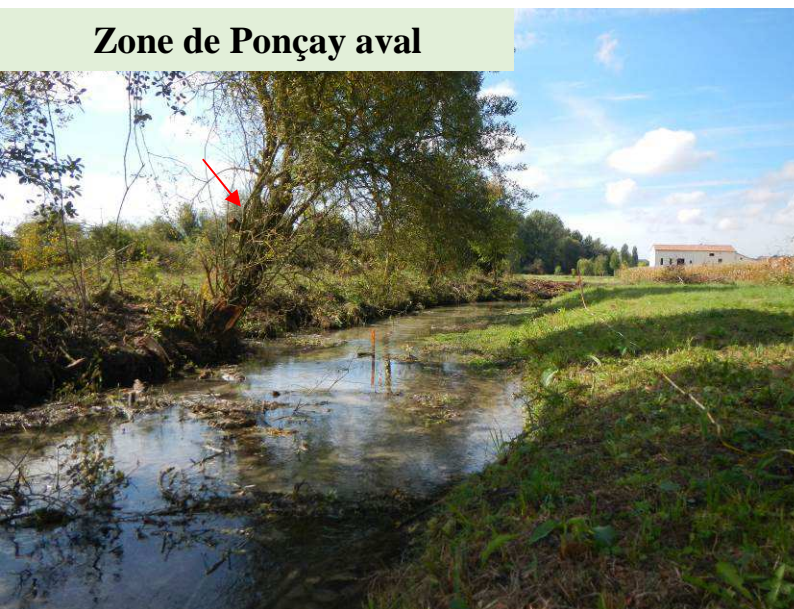
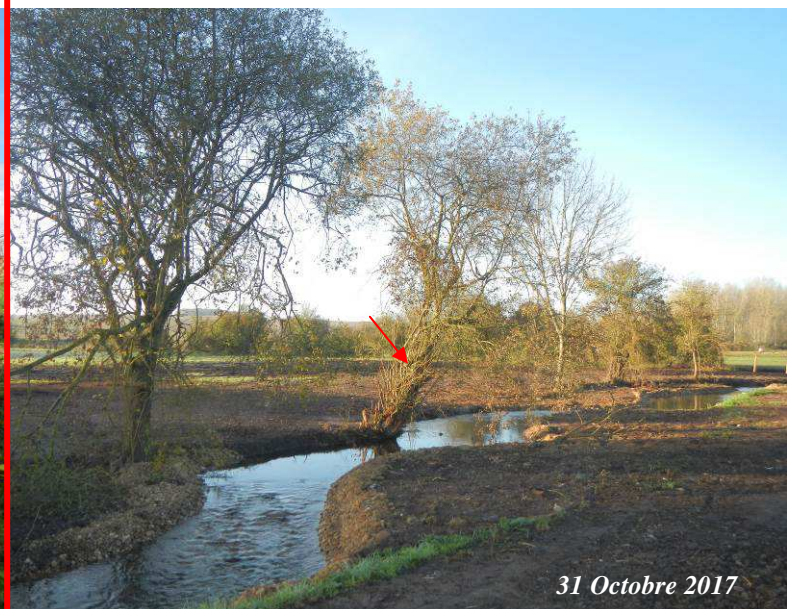
### Zone de Ponçay aval

Le resserrement des écoulements au niveau des radiers et possiblement l'ajout des matériaux alluvionnaires, l'ensemble combiné à une faible pente du lit, a légèrement augmenté la ligne d'eau après travaux en certains points du projet, notamment la fin du secteur de Ponçay aval. Les derniers radiers ont donc été élargis pour limiter cette rehausse.

- **Création des banquettes par retalutage des berges** (aucun apport de terre extérieur au projet). Un cordon de matériaux 30-150mm est installé pour protéger la banquette. Une forme de « haricot » leur est donnée pour éviter une érosion de la berge opposée à la banquette. La hauteur de ces banquettes est de 30 cm au-dessus du niveau d'étiage.

- **Réimplantation de la couche d'armure** sur une épaisseur de 20 cm sur l'ensemble du cours d'eau (radiers et fosses). Fractions des matériaux : 30-150 mm avec une D50 à 50 mm. La portion Ponçay amont étant plus incisée, une D50 plus élevée a été mise en place.
- **Pose de blocs** (200-400 mm) pour une densité d'1 bloc par m<sup>2</sup> sur l'ensemble des secteurs restaurés.

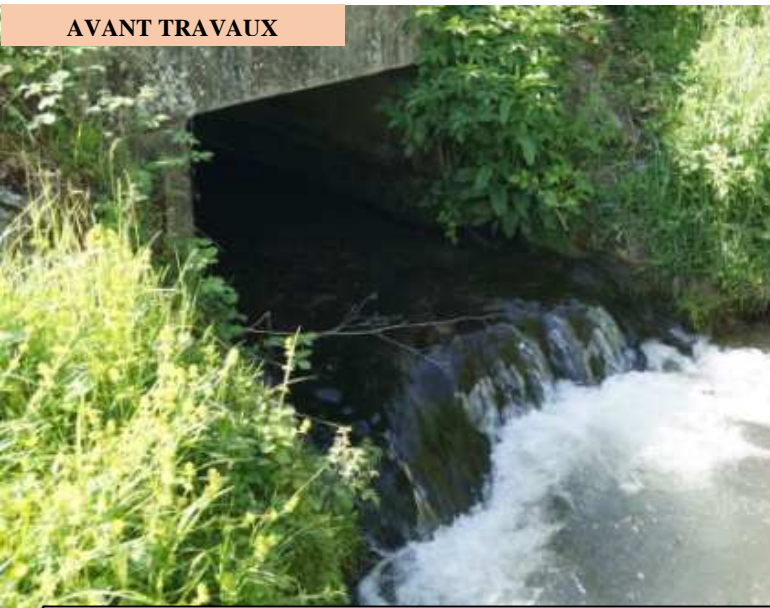
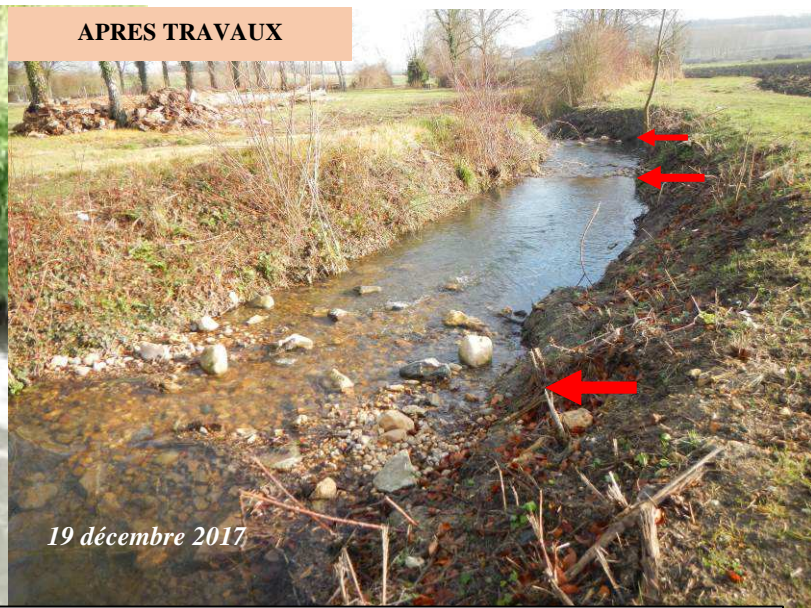
En amont de la zone de Grisay, un seuil de pont présentait un obstacle à la continuité des espèces piscicoles. Un réhaussement de la ligne d'eau par la mise en place de trois radiers alternés de fosses a permis d'envoyer ce seuil sur 20cm. Ces trois radiers ont été installés sur 80 mètres linéaires.
