Restauration de la continuité écologique et de la morphologie (suppression de 5 ouvrages et recharge granulométrique) sur le ruisseau du Saint Martin - Liniez (36)

Maître d'ouvrage : Syndicat du Renon (avec assistance technique de la cellule d'animation du contrat territorial du bassin versant du Fouzon localisé au Syndicat Mixte du Pays de Valençay en Berry).

Période de réalisation des travaux : De début septembre à début octobre 2018 (1 mois).

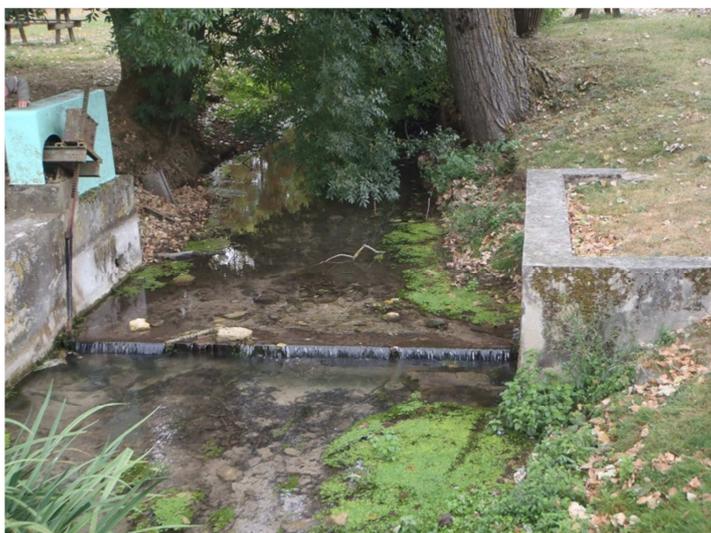
Seuil artisanal effacé

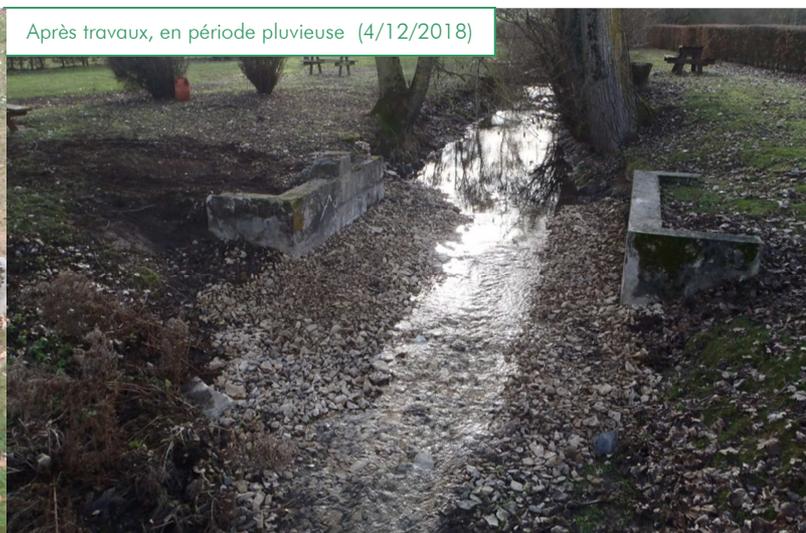
Après travaux, en période pluvieuse (4/12/2018)

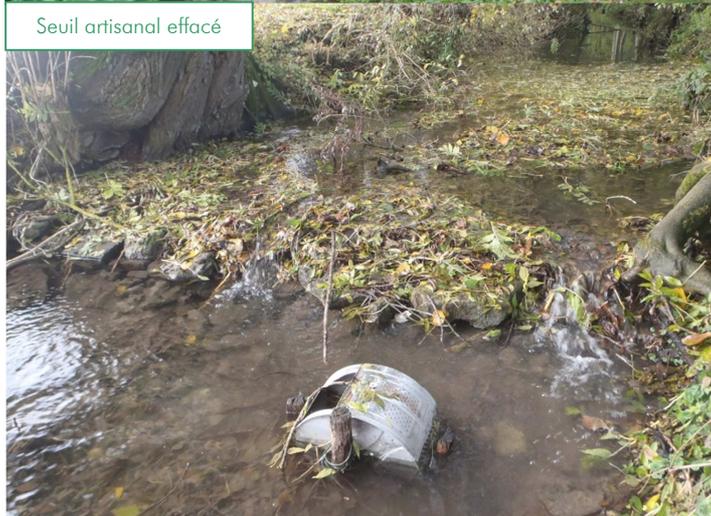
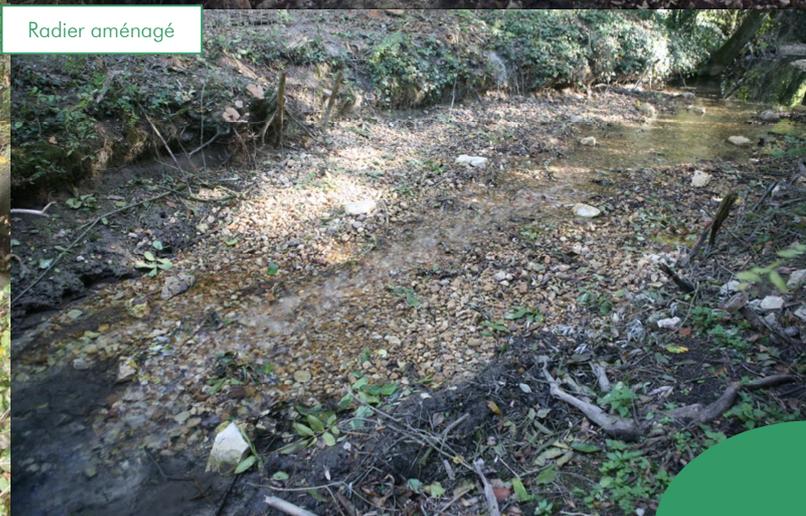
Radier aménagé

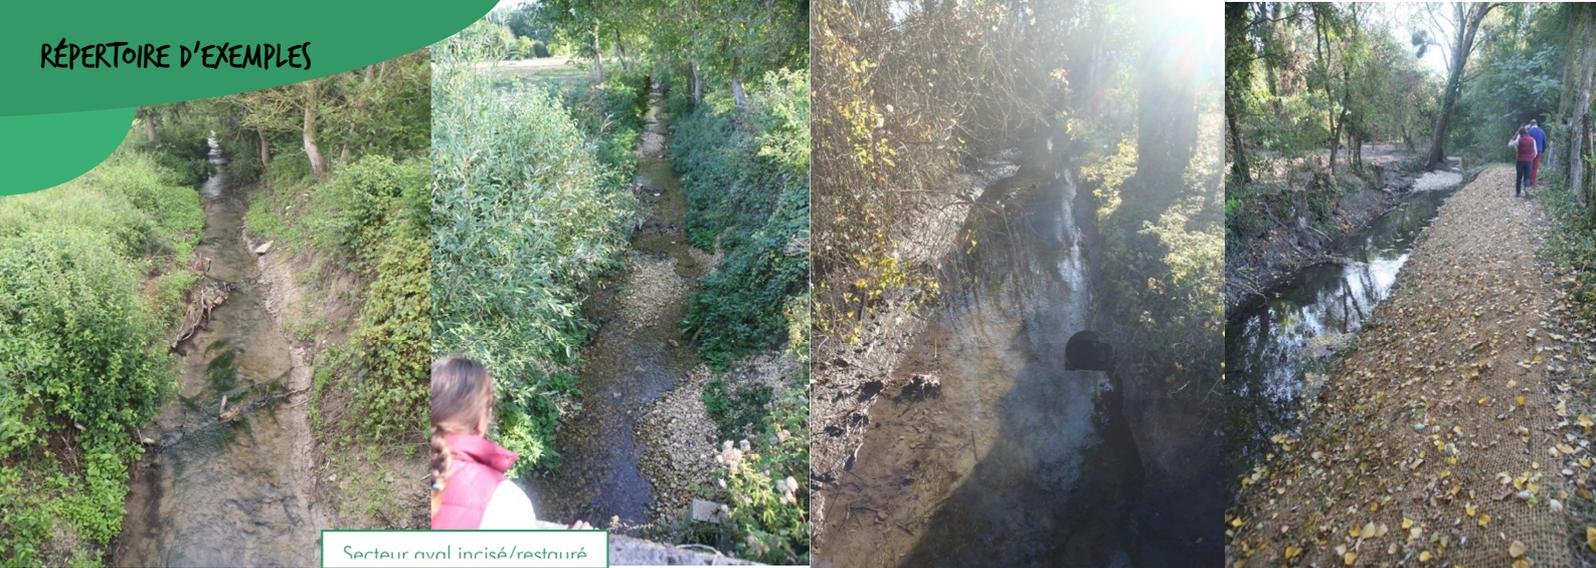
Secteur aval incisé/restauré

Avant/après : Retalutage et pose de toile coco pour favoriser l'humidité et la reprise de la végétation
