Restauration de la Houzée sur la commune de Selommes (41)

Maître d'ouvrage : Communauté d'agglomération Territoires vendômois CATV

Période de réalisation et durée des travaux : Octobre 2018 (2 semaines)

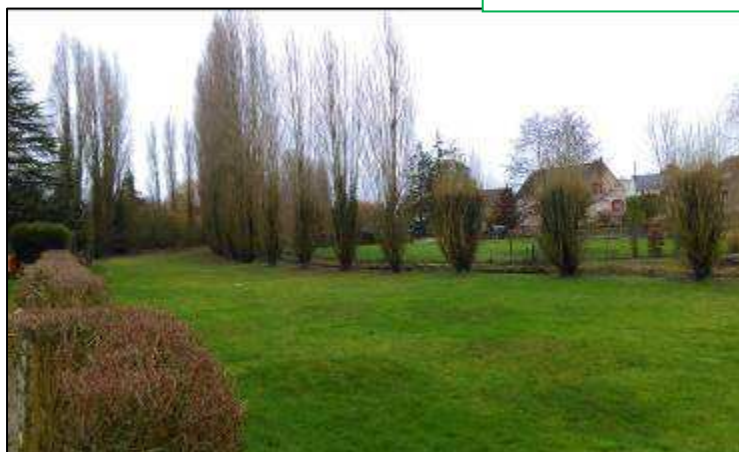
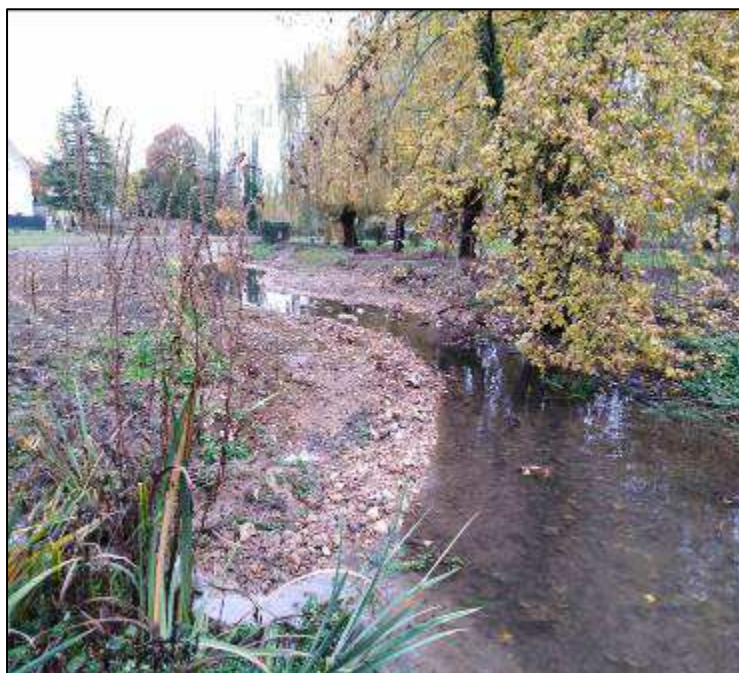
Avant travaux (zone aval)

Etat des lieux : La Houzée est un cours d'eau recalibré, surdimensionné et colmaté avec un écoulement homogène. Sur ce tronçon, proche de la source, le cours d'eau présentait une sur-largeur ainsi qu'une végétation rivulaire non adaptée aux cours d'eau. La hauteur de vase pouvait atteindre **2 mètres** par endroit.
