ABREUVOIR SOLAIRE DANS UNE ZONE HUMIDE EN RÉHABILITATION SUR LA COMMUNE DE SAINT-PARDOUX (87)

Maître d'ouvrage : Syndicat Mixte d'Aménagement du Bassin de la Gartempe et de ses Affluents.

Période de réalisation : mai 2020.

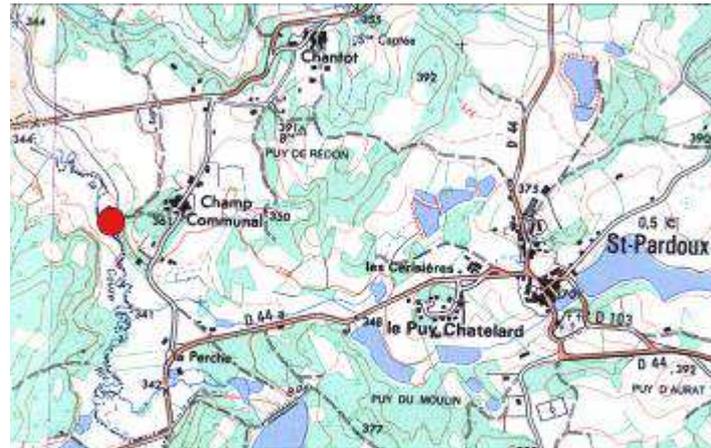
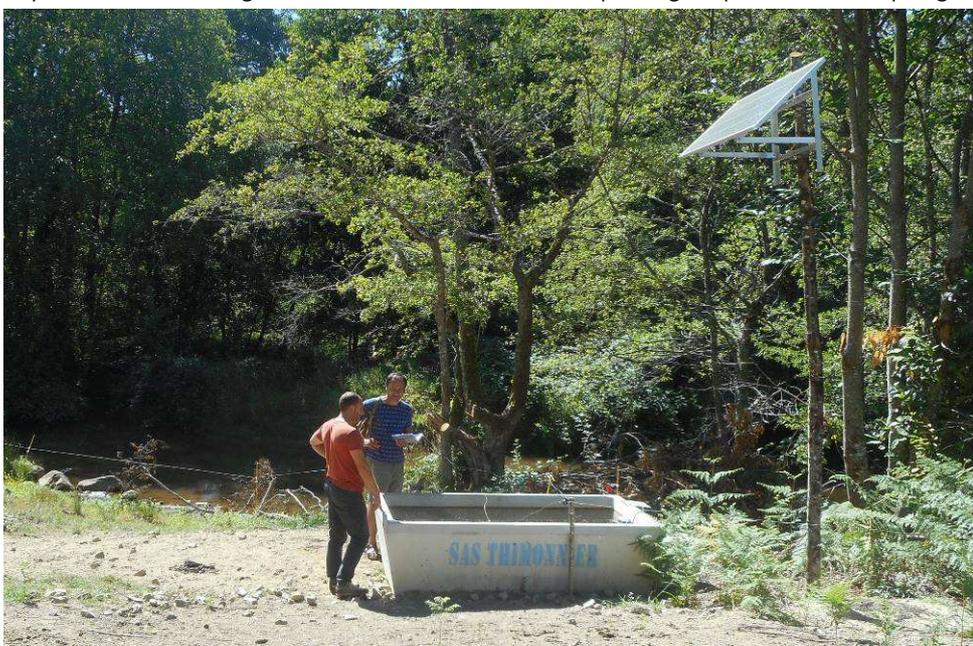
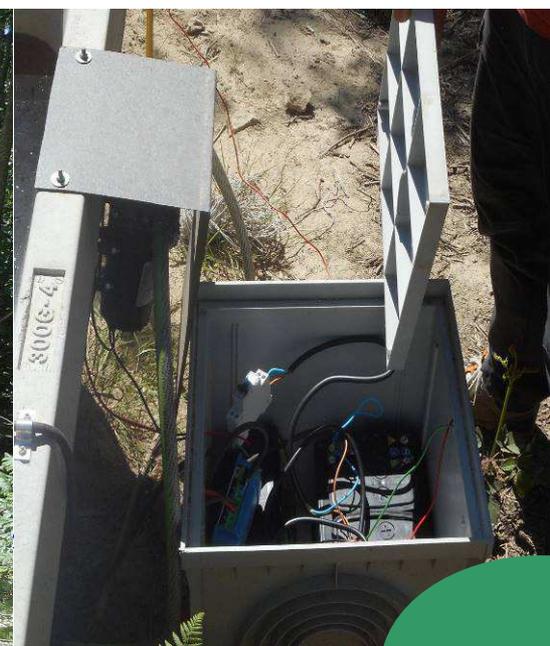
Etat des lieux avant / après :

Avant : piétinées, les berges se dégradent et le lit de la Couze se colmate. Le choix par le CEN d'une gestion suivant l'évolution naturelle de la végétation sur certaines parties du site aurait pu être perturbée par l'intrusion de vaches.

Après : les bêtes ne peuvent plus descendre, la berge se stabilise, l'érosion des berges vers la rivière n'a plus lieu et la végétation de la zone humide protégée peut évoluer progressivement.
