Restauration hydromorphologique avec « lit emboîté » sur le Crachon commune de Val d'Auge (16)

Maître d'ouvrage : Syndicat Mixte d'Aménagement des Bassins Aume-Couture, Auge et Bief (SMABACAB)

Période de réalisation et durée des travaux : Printemps-été 2019

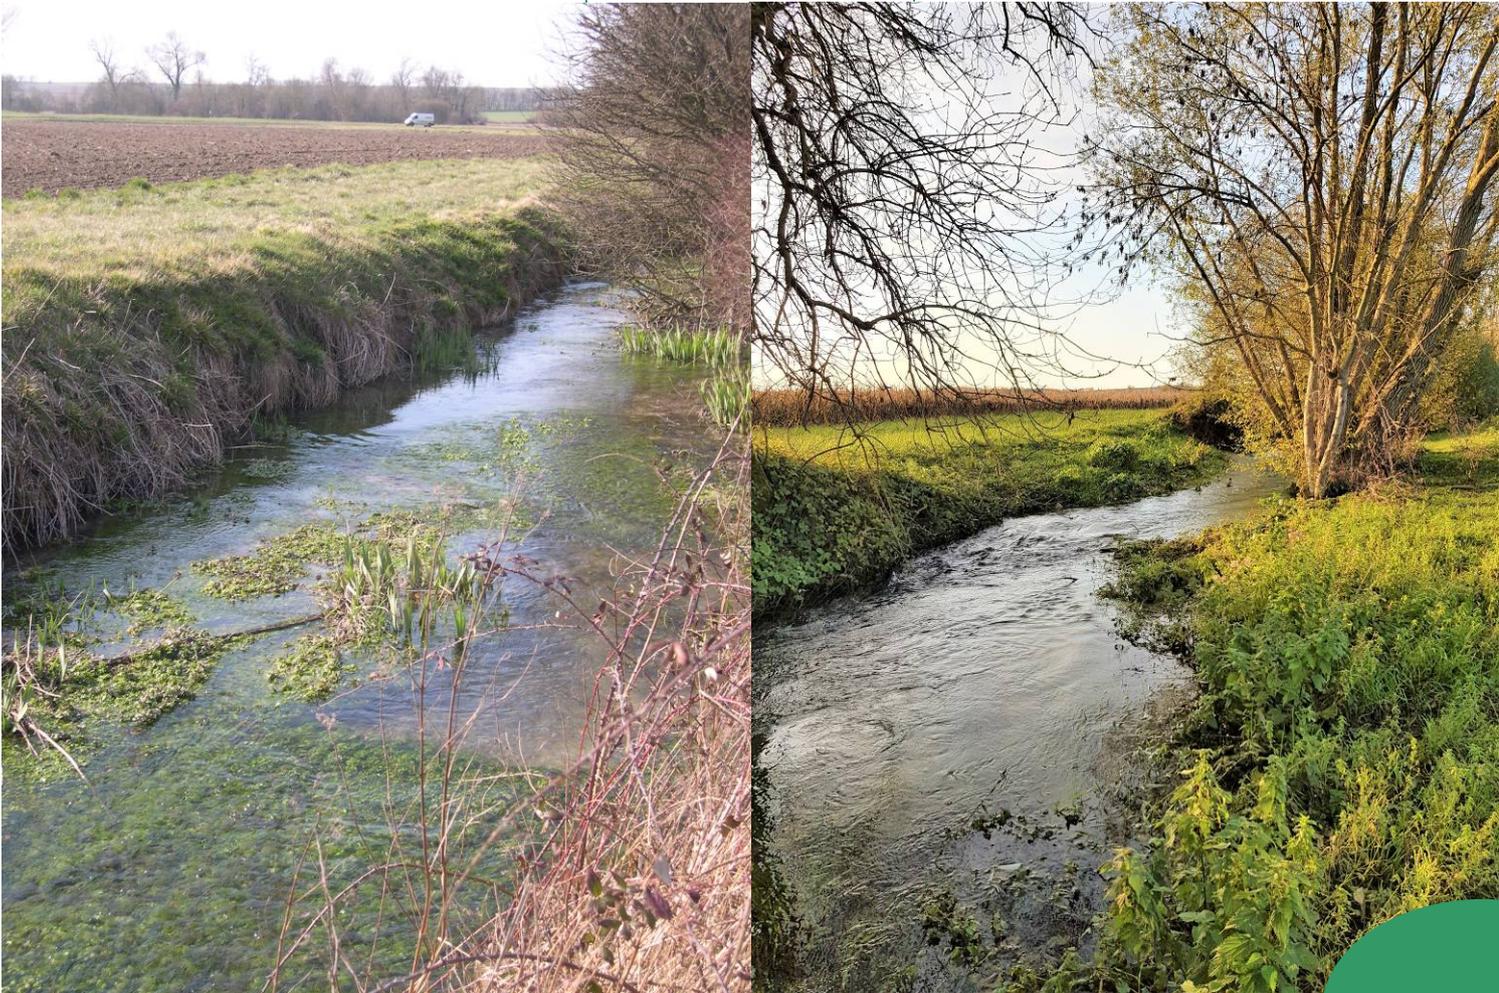
Le Crachon avant/après travaux

Avant : Tronçon de rivière recalibré et rectifié, très homogène

Après : Tronçon de 700 ml à milieux et écoulements diversifiés.

Il s'agissait d'œuvrer à l'intérieur du lit mineur actuel, surcalibré et fortement incisé. Du matériau brut et mixte de carrière de proximité a été importé de sorte à recréer un « lit mineur emboîté » et comportant une certaine sinuosité. Des radiers ont aussi été formés en réhaussant le fond du lit, ce qui a permis de créer des variations de hauteurs d'eau et de vitesse d'écoulements. D'ordre général, le lit a été resserré afin de dessiner un chenal d'étiage maintenant une certaine dynamique du milieu en basses eaux. Pour finir, les berges ont été retalutées en pente douce sur le matériau apporté, afin d'être ensemencées et plantées, pour favoriser leur maintien et la diversité floristique sur le secteur.

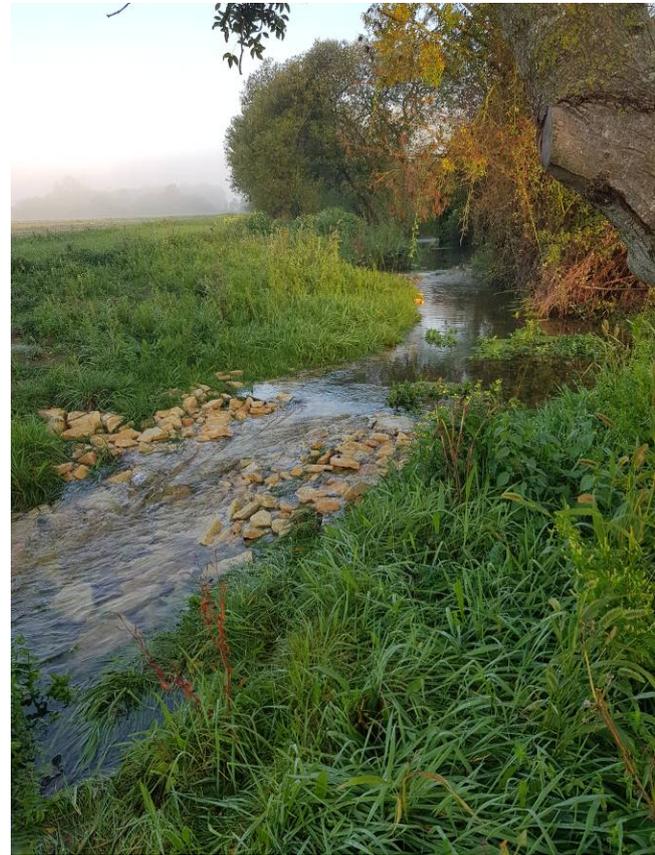
Le Crachon restauré

Positif : Le milieu a retrouvé rapidement une dynamique et une diversité auparavant très limitées.

Négatif : L'hiver qui a suivi fut très pluvieux entraînant d'importantes crues. Si elles permettent aux aménagements de se positionner de façon naturelle, le retalutage des berges a été impacté.
