## Diversification test des habitats et des écoulements dans le lit chenalisé de la Divise Communes de Saint-Fraigne et Les Gours (16)

**Maître d'ouvrage :** Syndicat Mixte d'Aménagement des Bassins Aume-Couture, Auge et Bief (SMABACAB).

**Période de réalisation des travaux :** Étés 2017 et 2018.

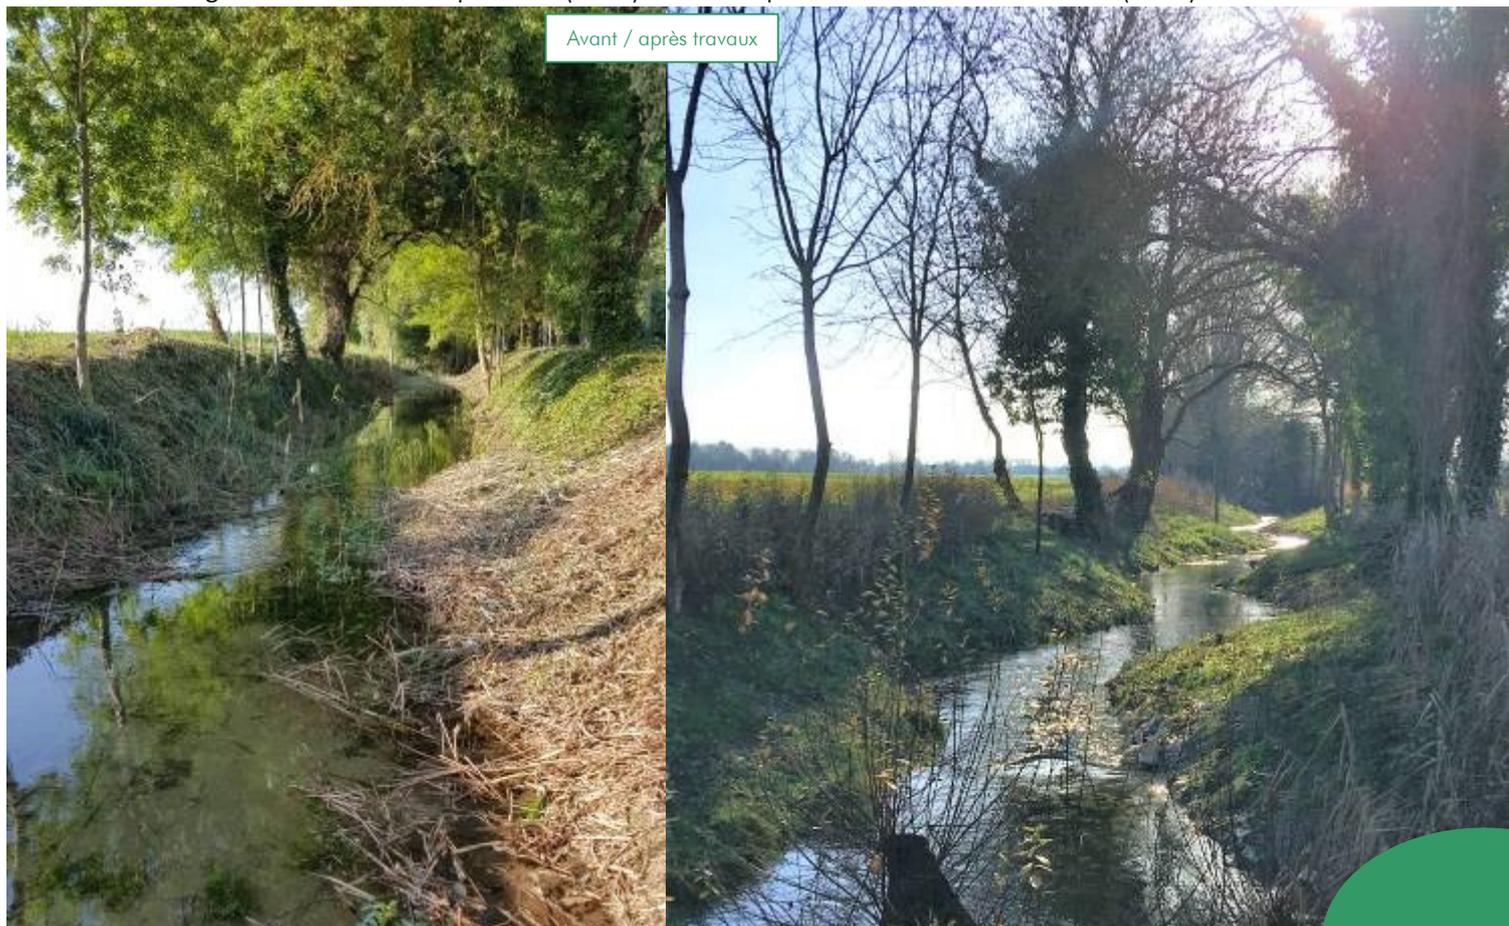
Avant : tronçon de cours d'eau surcalibré et rectifié aux milieux et écoulements très homogène.

Après : tronçon plus dynamique et sinueux (rare sur le bassin de la Couture). Les écoulements sont accélérés.

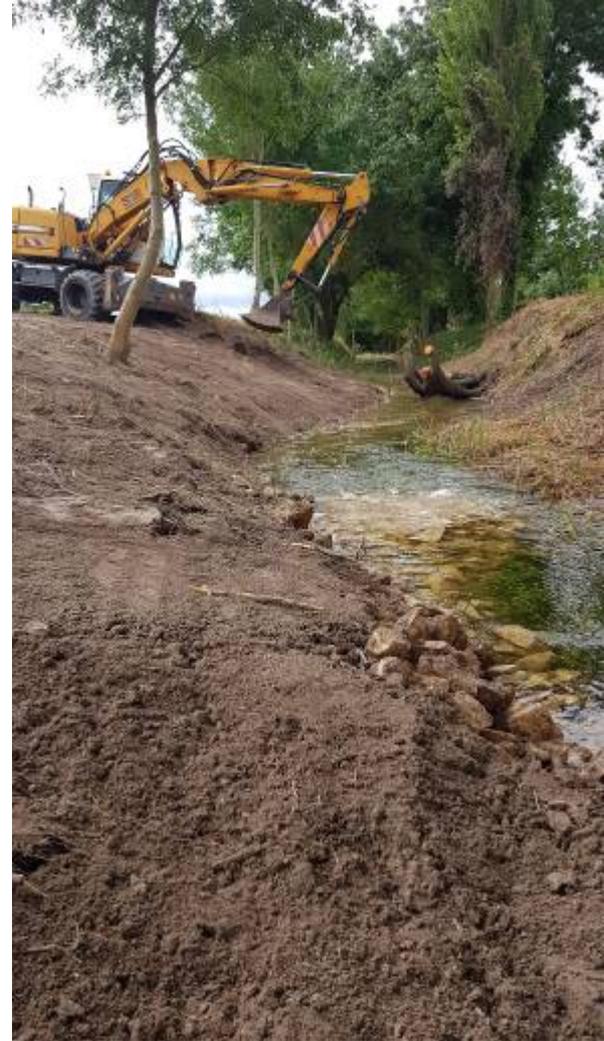
Retalutage de la Divise
