RECHARGE GRANULOMÉTRIQUE SANS MODIFICATION DE TRACÉ SUR LA DE LA BONNIEURE - TERRES DE HAUTE-CHARENTE (16)

SyBTB
SYNDICAT D'AMÉNAGEMENT
DES RIVIÈRES DU BANDIAT
DE LA TARDOIRE ET DE LA BONNIEURE

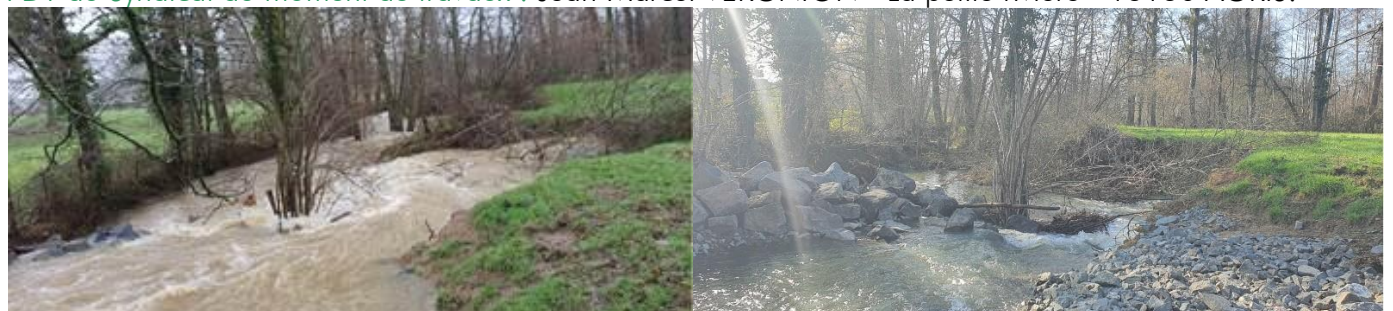
Depuis la crue de février 2021, la Bonniouère contourne le dernier radier avec une érosion de 10 m de long sur 5 m de large. A l'origine, elle passait à gauche de l'arbre, elle s'écoule désormais à droite. Une reprise de la berge est prévue.
