RENATURATION D'UN COURS D'EAU NOMMÉ LE GIOULÉ SUR LA COMMUNE DE CAZERES-SUR-L'ADOUR (40)

Maître d'ouvrage : Syndicat Adour Midouze (SAM)

Période et durée des travaux : Mars 2023 - 4 semaines

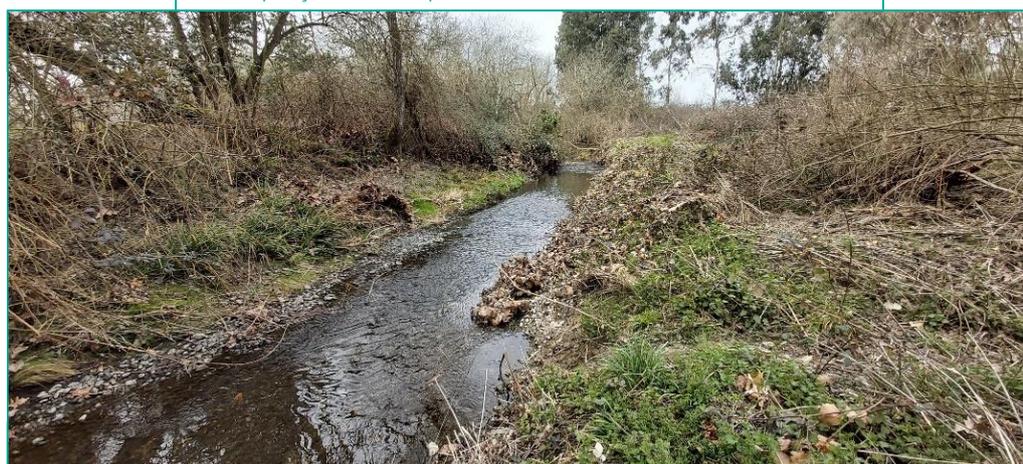
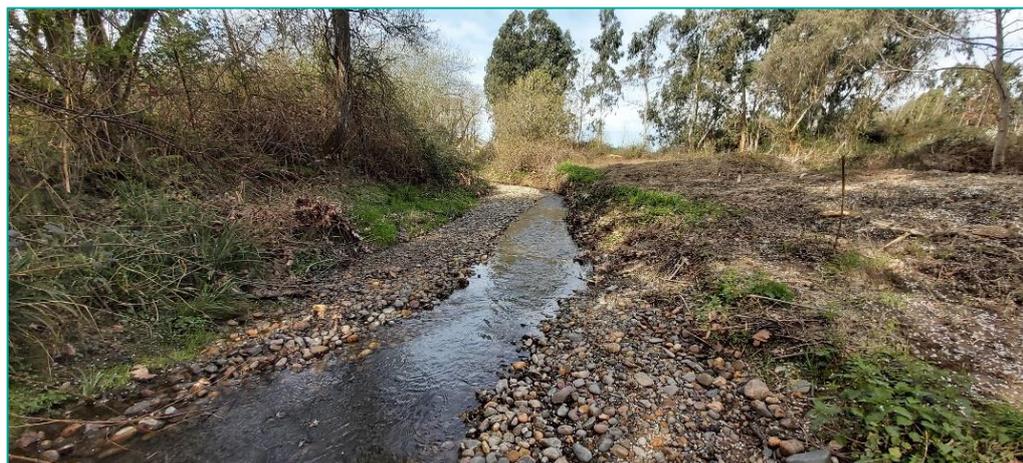
Aperçu avant / après travaux de réduction de section

A
V
A
N
T

A
P
R
È
S
