RESTAURATION D'UNE ANNEXE HYDRAULIQUE DU COURS D'EAU DU BÈS COMMUNE DE MORCENX-LA-NOUVELLE (40)

Maître d'ouvrage : Syndicat Adour Midouze (SAM)

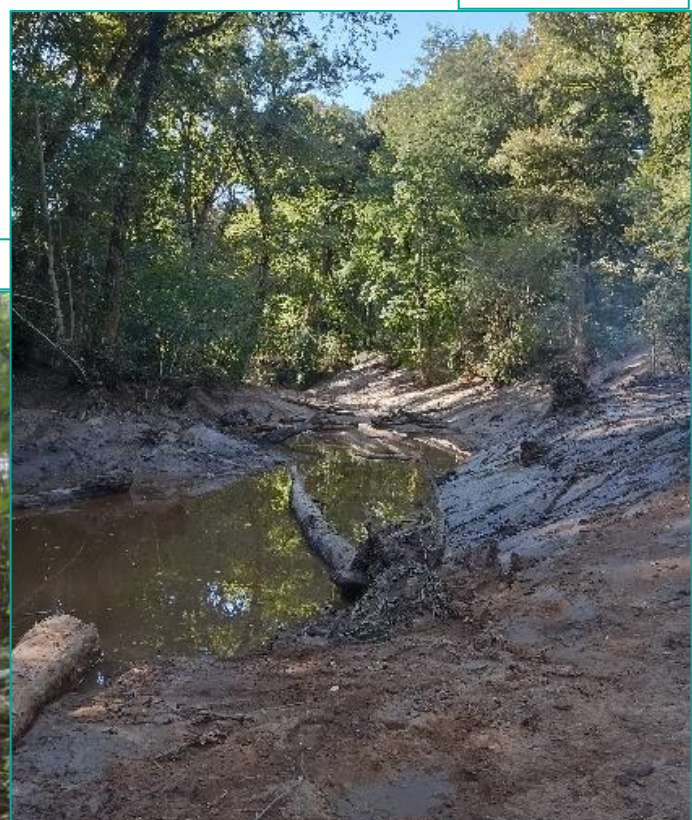
Aperçu après travaux

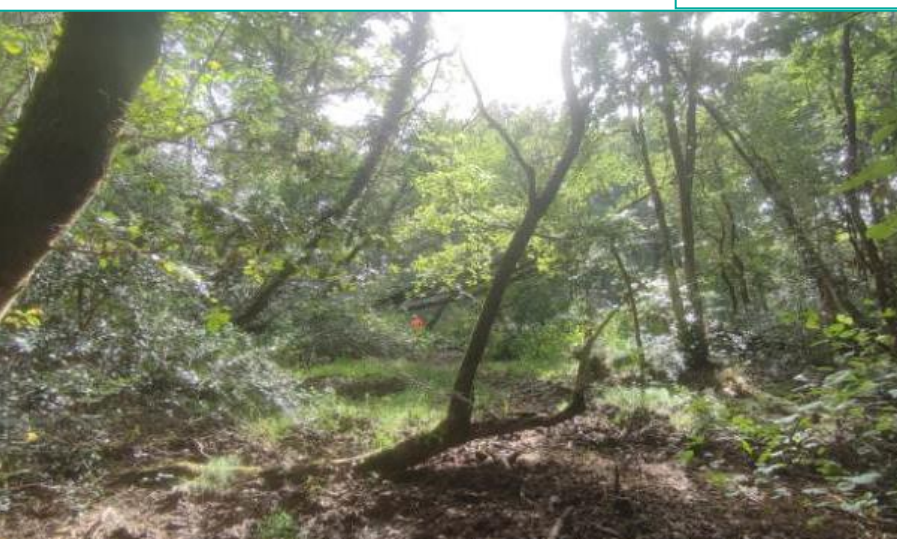
Aperçu avant travaux

Avant les travaux, la frayère à brochet gérée par l'AAPPMA locale au moyen d'un ouvrage de régulation des niveaux d'eau n'était plus fonctionnelle sous l'effet de la sédimentation. Les travaux du syndicat ont permis l'enneigement de la zone presque toute l'année ne nécessitant plus l'intervention de bénévoles pour fonctionner.

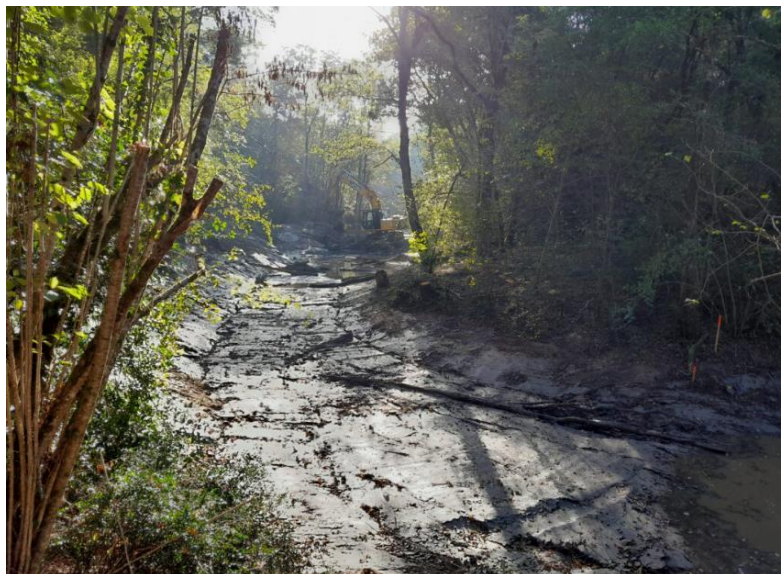
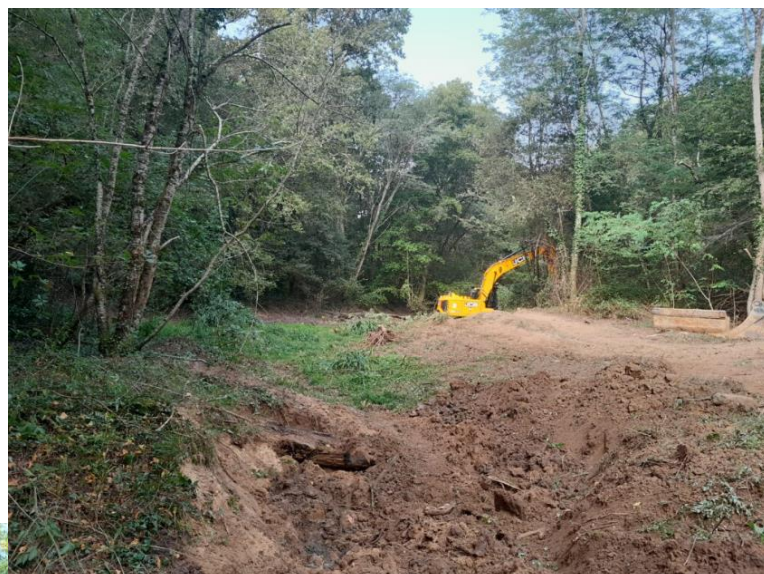
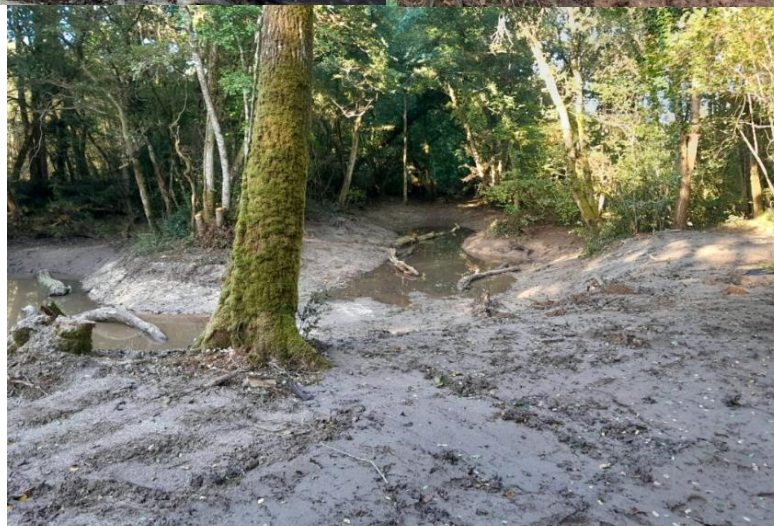
Terrassement de l'ancien bras

Lors du terrassement l'entreprise a extrait 3 500m³ d'alluvions qui ont été acheminé sur la parcelle communale.
