## RESTAURATION D'UNE ANNEXE HYDRAULIQUE DU COURS D'EAU DU BÈS COMMUNE DE MORCENX-LA-NOUVELLE (40)

**Objectifs des travaux effectués :**

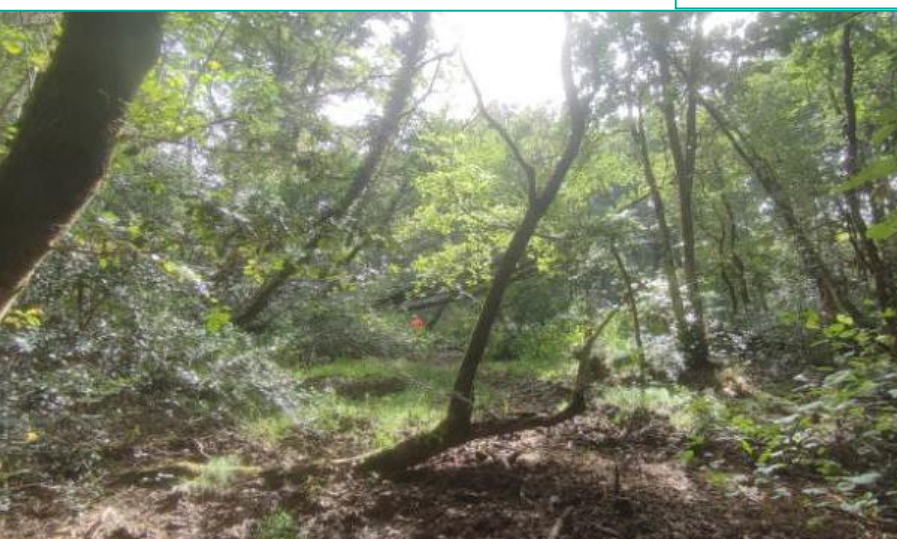
Aperçu avant travaux

Avant les travaux, la frayère à brochet gérée par l'AAPPMA locale au moyen d'un ouvrage de régulation des niveaux d'eau n'était plus fonctionnelle sous l'effet de la sédimentation. Les travaux du syndicat ont permis l'enneigement de la zone presque toute l'année ne nécessitant plus l'intervention de bénévoles pour fonctionner.

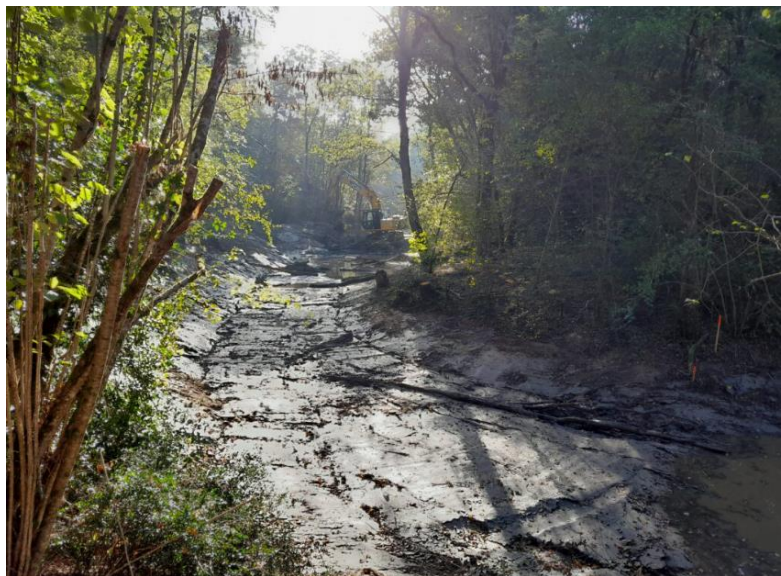
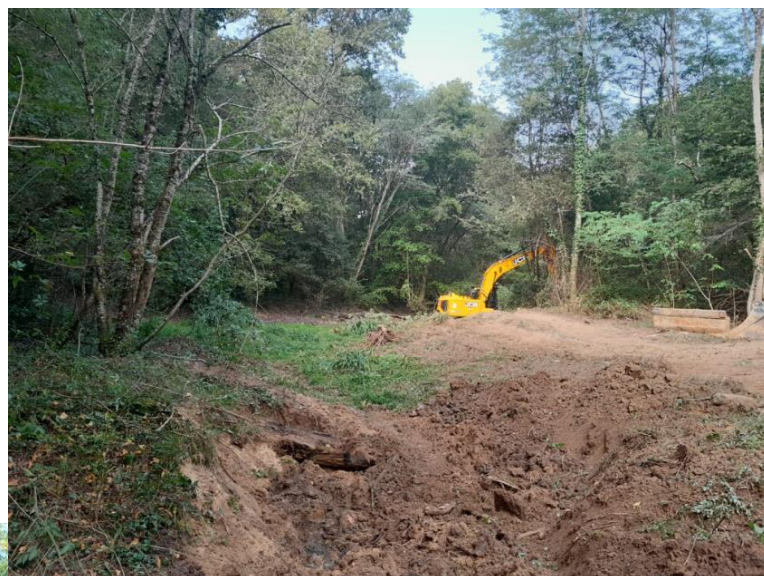
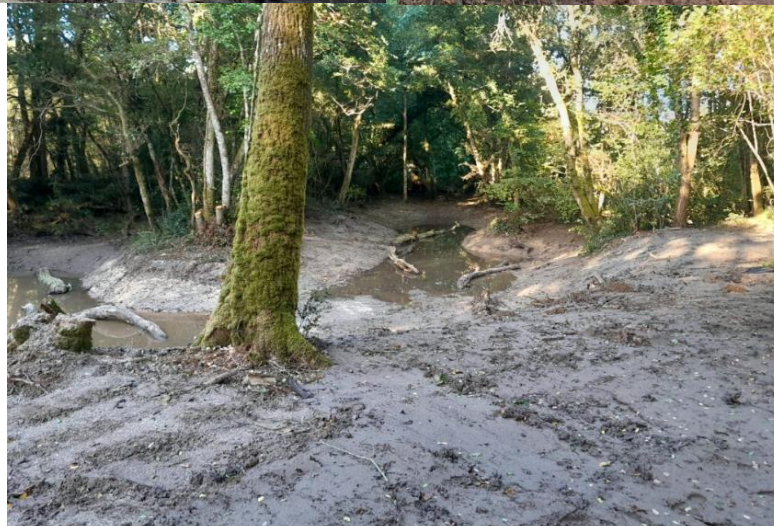
Terrassement de l'ancien bras

Lors du terrassement l'entreprise a extrait 3 500m<sup>3</sup> d'alluvions qui ont été acheminé sur la parcelle communale.
