## RESTAURATION DE LA MORPHOLOGIE DE LA LUIRE SUR LA COMMUNE DE COUSSAY LES BOIS (86)

Le SIAG s'est engagé en 2008 pour une durée de 5 ans dans un Contrat de Restauration Entretien portant sur les affluents de la Creuse dans le département de la Vienne. Des travaux de restauration de la morphologie ont été réalisés sur la Luire au lieu dit « La Vervolière sur la commune de Coussay les Bois ».

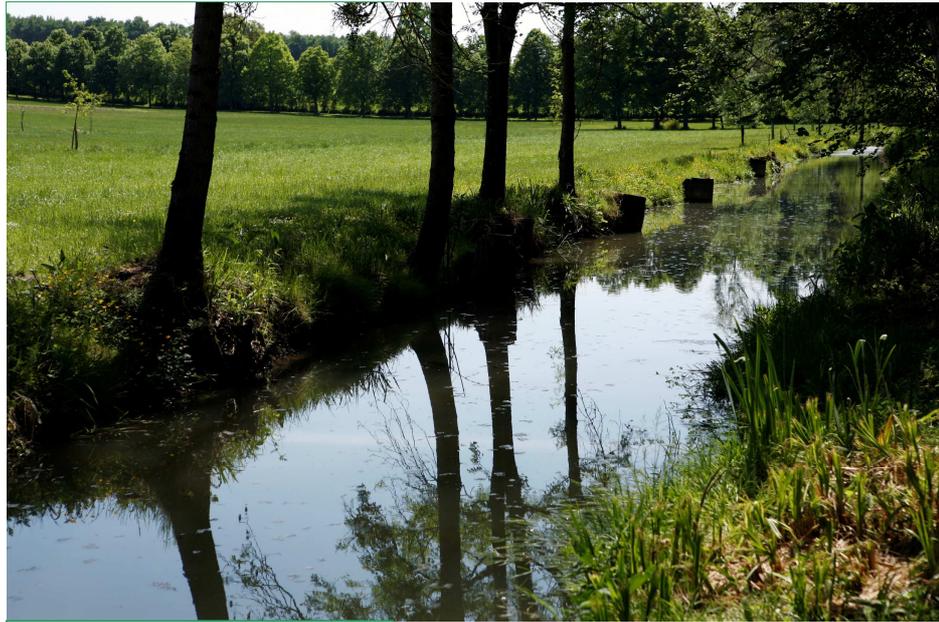
Photo avant travaux

Le tracé de la Loire a fait l'objet d'une rectification et d'un recalibrage de son profil d'écoulement lors des travaux connexes liés au remembrement.

- Une incision du lit dans la marne entraînant une érosion très importante des berges
- La formation d'un lit mineur surdimensionné par rapport aux capacités d'écoulement de la Loire, notamment en période estivale. Ainsi la largeur moyenne du lit avant travaux était de 2.85 m et pouvait atteindre plus de 6 m par endroit
- Une uniformisation de la section d'écoulement (disparition de l'alternance fosse, radier plat, que l'on retrouve sur les cours d'eau en bon état)
- Une destruction de la carapace d'écoulement et des habitats
- Un réchauffement de la température de l'eau et la diminution de l'oxygène dissous en période estivale entraînant une dystrophie du milieu

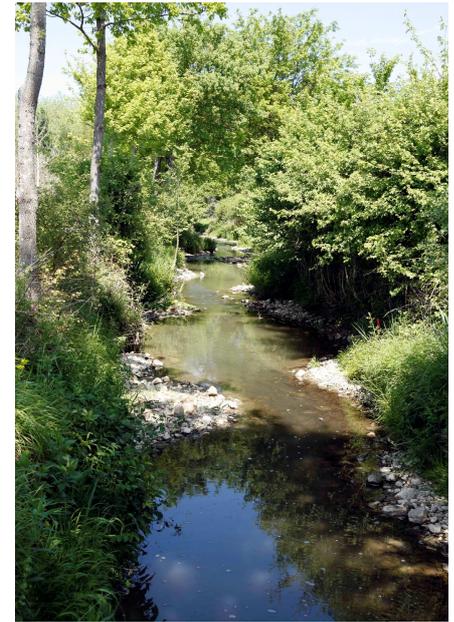
Photo après travaux

La largeur d'écoulement a diminué de 35 % en moyenne la hauteur de sédiments a diminué de 68.7 %. Le substrat caractérisé par des particules fines (vase, sable) évolue aujourd'hui vers une dominance de galets et blocs. La ligne d'eau a été relevée de 7.6% soit 2.46 cm en moyenne.

Les recharges en matériaux alluvionnaires sont effectuées d'aval en amont à l'aide d'un manuscopique sur 600 ml. Les matériaux disposés sont calibrés en 20 – 100 mm, ce qui permet d'avoir une granulométrie hétérogène en adéquation à la taille des granulats initialement présents dans le lit de la Luire.

Le volume de matériaux déversés est de 300 m<sup>3</sup>, soit 0.5 m<sup>3</sup> au ml. Les matériaux sont disposés de 15 à 20 cm au dessus de la lame d'eau pour ne pas perturber le libre écoulement des eaux en périodes de crues.

La section d'écoulement est réduite de 50 à 75 % sur les zones de radiers tandis qu'elle est réduite d'environ 25 % sur les zones de fosses, l'objectif étant de recréer une alternance des profils d'écoulement fosse, radier et plat tous les 6 à 7 fois la largeur du lit mineur.
