## RENATURATION D'UNE PORTION DE L'AUBINEAU SUR LA COMMUNE DE VALDIVIENNE (86)

**Maître d'ouvrage :** RIVE de la Vienne

**Dates des travaux :** avril - mai 2010

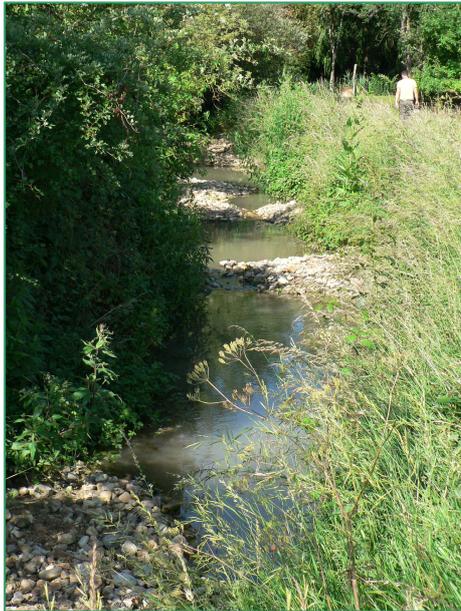
Matériau alluvionnaire en aval

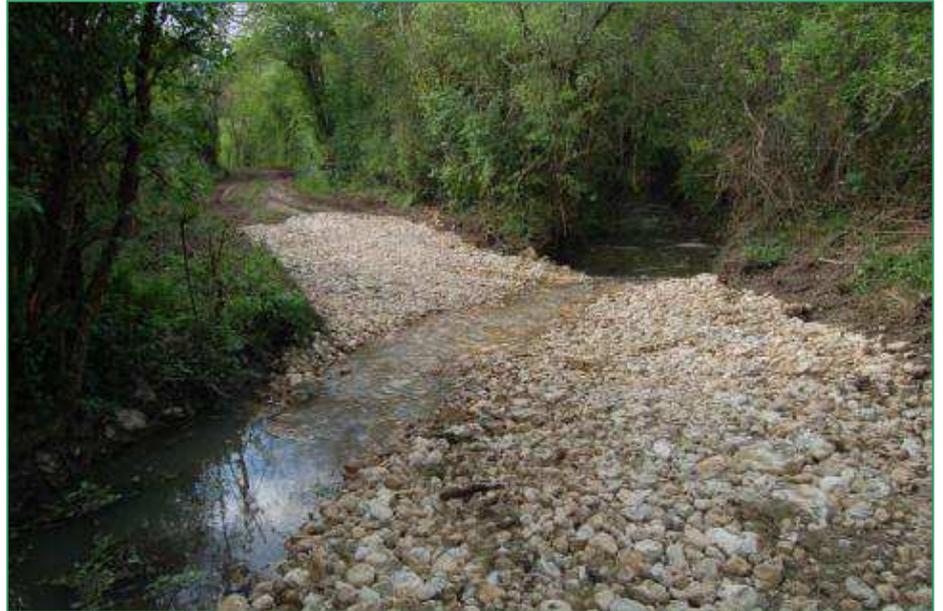
Passage à gué après aménagement

La continuité a été privilégiée par l'aménagement de passages busés en 4 passages à gué pierrés et un seuil de 36 cm a été effacé. Ces passages composés de doubles buses s'obstruaient régulièrement obligeant à un entretien régulier de la part de la commune (curage). De plus, le chemin peu emprunté ne nécessitait pas d'engager de frais de création de ponts.

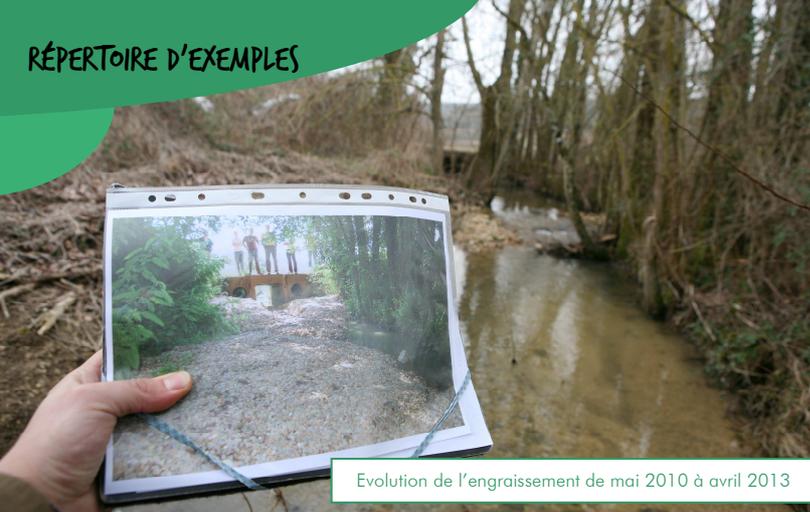
Evolution de l'engrèvement de mai 2010 à avril 2013

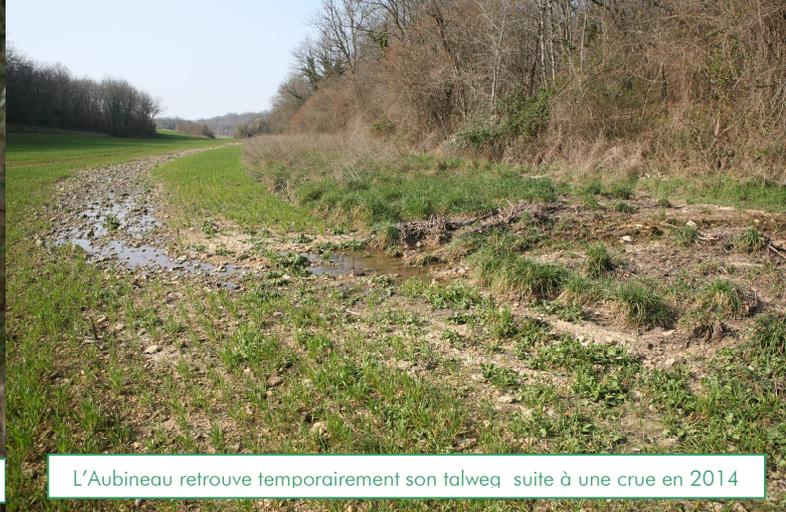
L'Aubineau retrouve temporairement son talweg suite à une crue en 2014
