EFFACEMENT D'UNE CHUTE AU NIVEAU D'UN ANCIEN RADIER DE PONT

Restauration de la continuité écologique sur un petit ruisseau
en tête de bassin versant de la Bouzanne (SAINT-DENIS DE JOUET, 36)

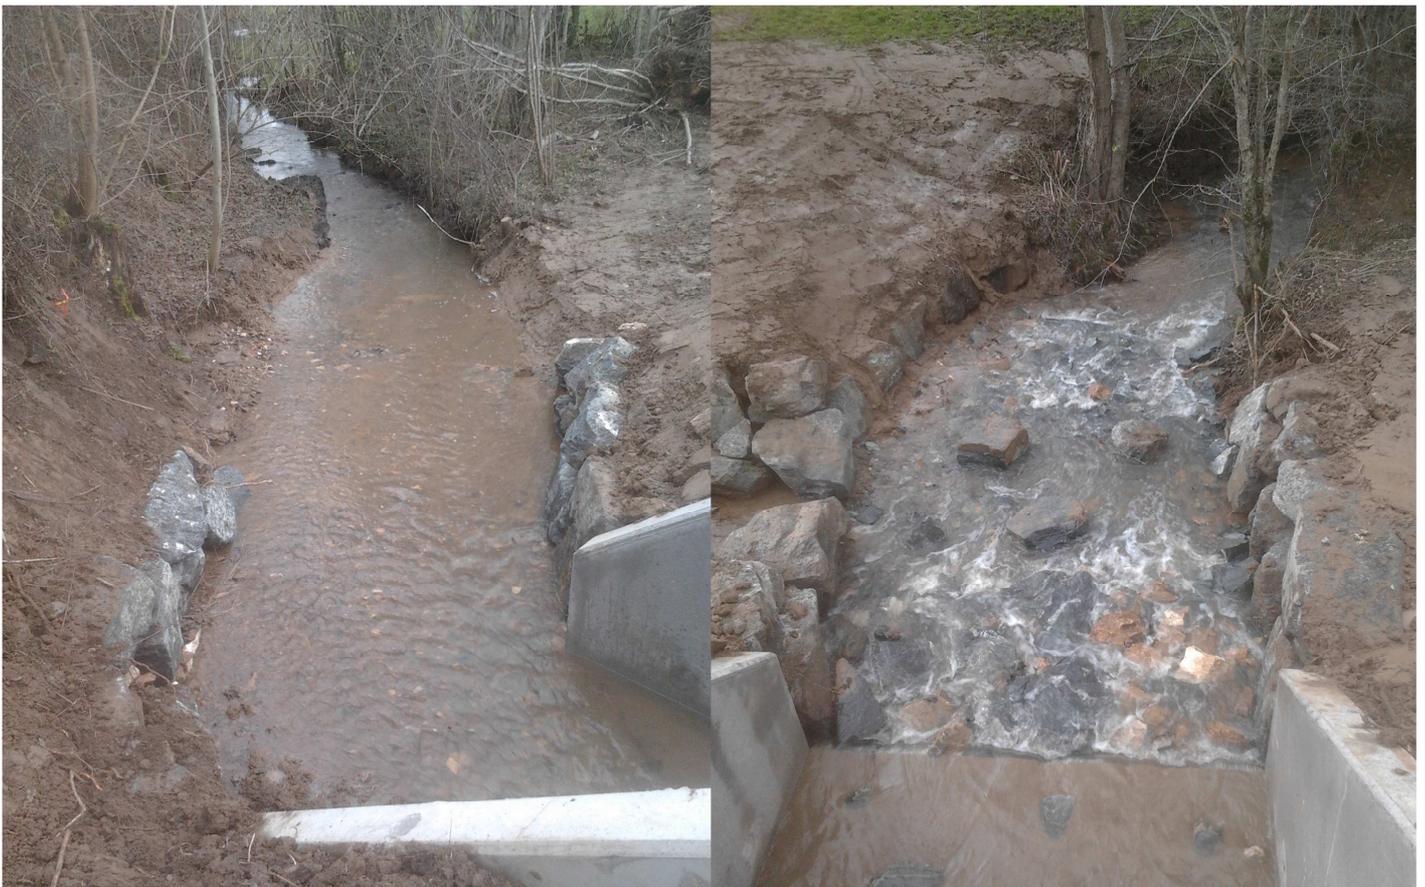
Vue aval sur le radier de fond du pont-cadre après travaux
