L'aménagement en bois d'un radier de pont favorable au franchissement piscicole – Beaumont-du-Lac (87)

Maître d'ouvrage : PETR du Pays Monts et Barrages

Entreprise / Régie :
Chantier d'insertion du Relais Infos Services (87).

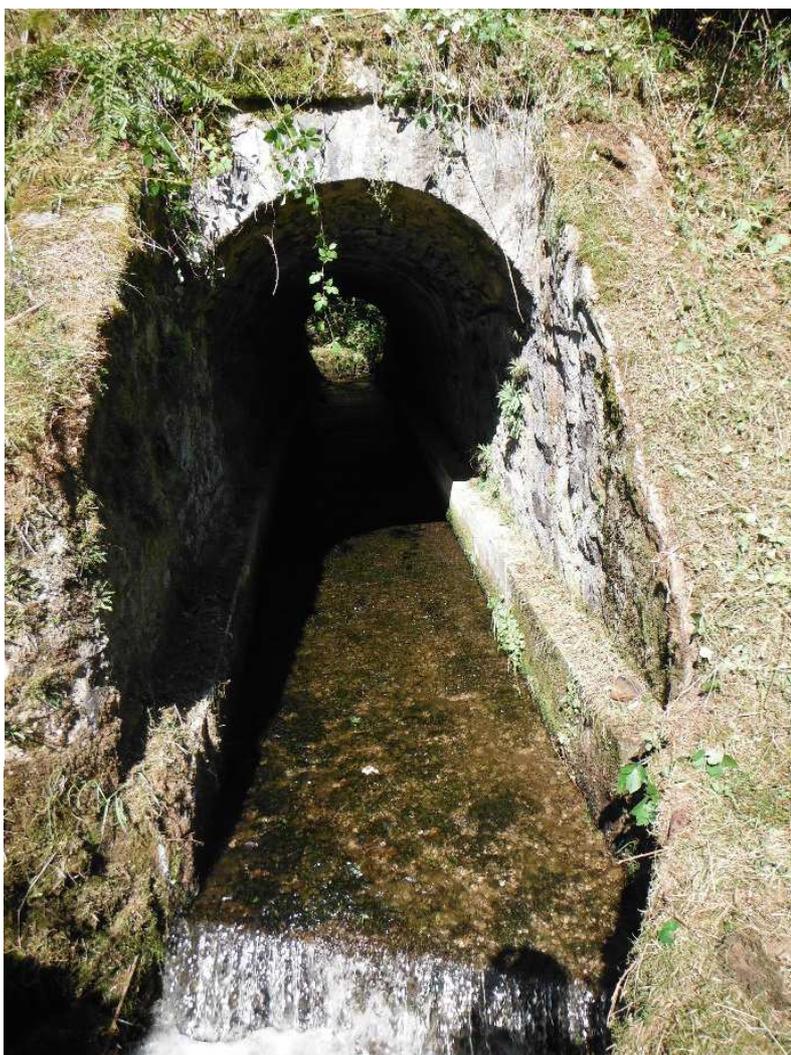
Avant travaux

Sur la commune de Beaumont-du-Lac (87), le ruisseau de Lauzat est classé en liste 2 au titre de l'article L214-17 du Code de l'Environnement. Un pont sous une route communale présentait un obstacle infranchissable aux truites farios (espèce cible sur la masse d'eau). En effet, une faible hauteur d'eau et une vitesse importante sur le radier ainsi qu'une chute en aval rendaient le franchissement la montaison impossible. Le PETR du Pays Monts et Barrages s'est donc porté maître d'ouvrage afin de réaliser les travaux d'aménagement du pont.

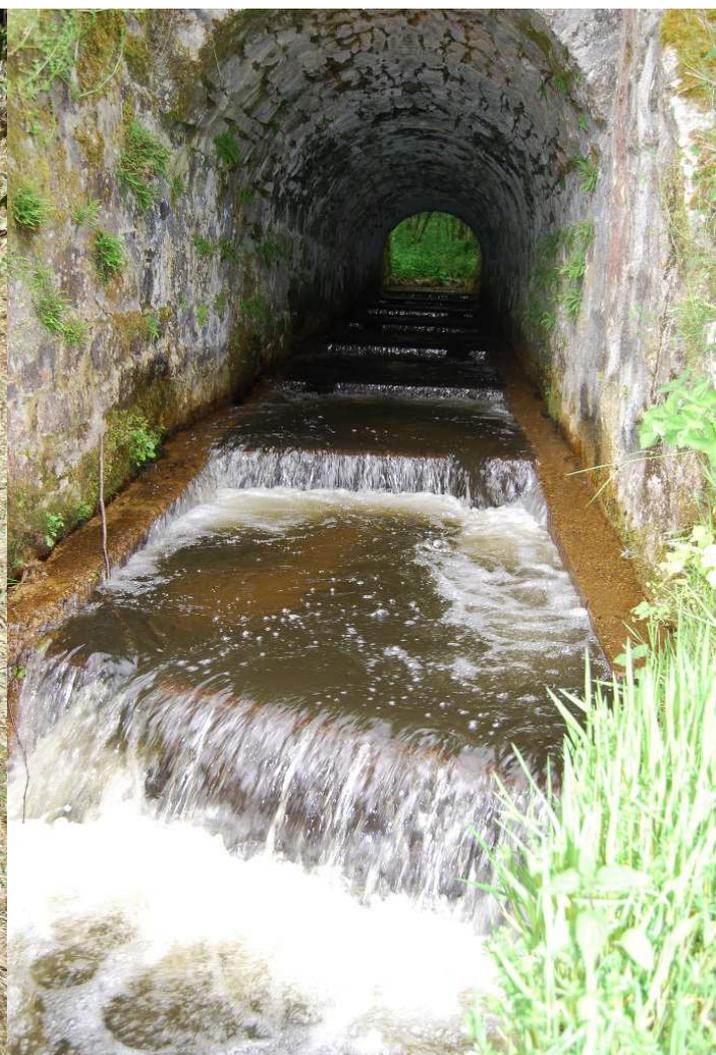
Après travaux

Points négatifs : Une chute inter-bassin encore trop importante à cause de la contrainte de la présence du vieux pont en aval proche

L'aménagement visait à restaurer la continuité écologique au niveau du pont. Pour cela la ligne d'eau sur le radier a été remontée grâce à des déflecteurs en bois munis d'échancrures et la chute présente en aval a été fractionnée par des pré-barrages en pierres maçonnées.

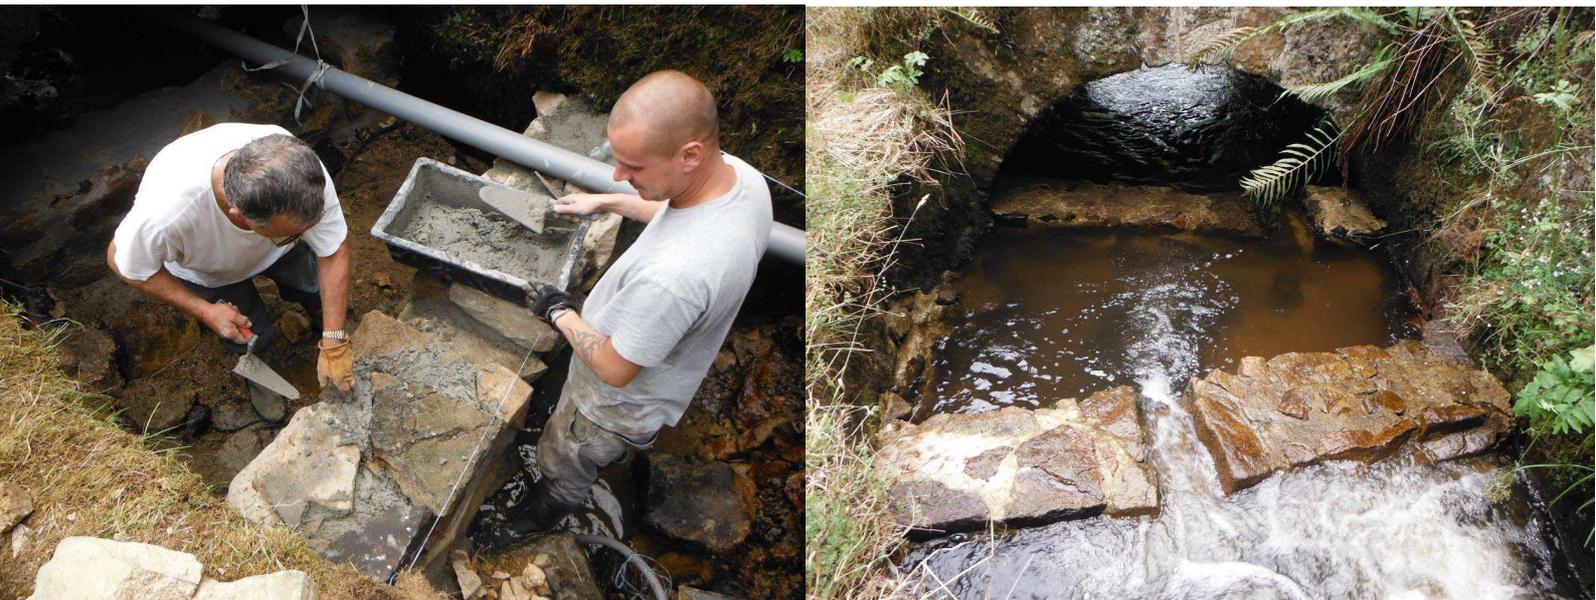
Pré-barrage en pierres maçonnées

Surveillance de l'état général de la passe : aucune dégradation des parois en bois, quelques fuites observées dans les pré-barrages en pierres maçonnées
