# PROGRAMME DE LA JOURNÉE DE FORMATION « COMPRENDRE LES ENJEUX DE LA GESTION DES MILIEUX AQUATIQUES »

#### **MARDI 6 OCTOBRE 2020**

## Site de Mérignan : Descriptif et photos

## Site de La Cloye Franchissement piscicole de petits ouvrages

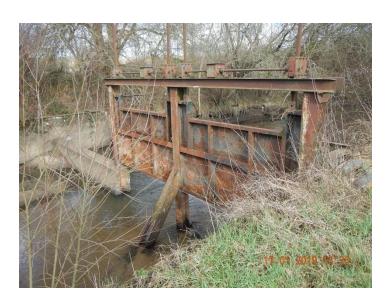
L'ouvrage était un seuil mobile équipé de 2 pelles actionnées par des crémaillères et d'un seuil bétonné sur la moitié de la largeur du lit mineur.

Le seuil mobile de Mérignan est encore en bon état mais occasionne régulièrement des encombres qui perturbe l'écoulement du cours d'eau ainsi que la circulation piscicole, nécessitant ainsi un nettoyage régulier.

Les travaux prévoient donc de le supprimer pour permettre un fonctionnement normal du cours d'eau.

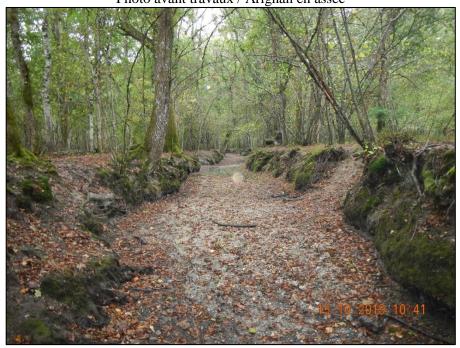
Photo avant travaux / Arignan en assec

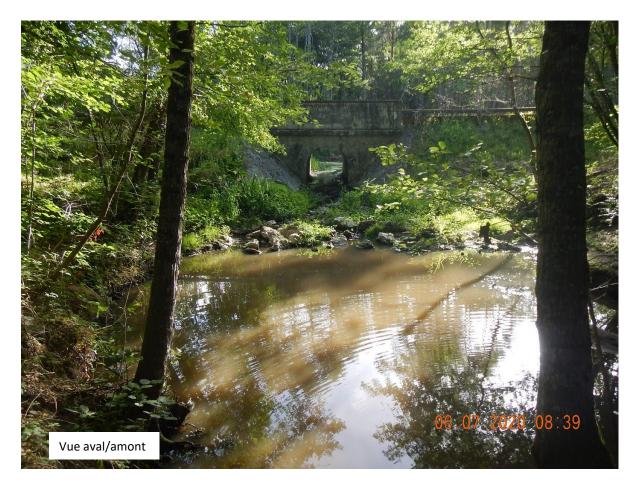
L'ouvrage concerné est un pont en pierres sur la route départementale 19 avec un radier béton suivis de blocs calcaire pour limiter l'érosion de la chute d'eau.

Aujourd'hui, cet ouvrage hydraulique ne permet pas le franchissement piscicole du fait qu'au fil du temps, un creusement du lit mineur s'est formé à l'aval immédiat, ceci étant dû à la chute d'eau permanente.

Les travaux prévus auront pour objectif d'effacer cette chute d'eau et permettre une continuité dans la circulation piscicole, dans la mesure où les débits le permettent.

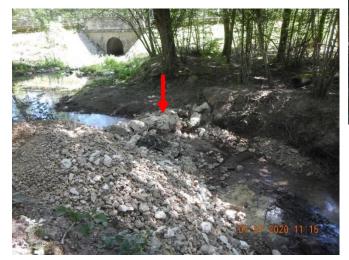
Bloc référence cote radier

Un bloc massif a été posé et bloqué dans le cordon de blocs pour servir de référence du point bas du chenal de la recharge.
