Amélioration de la connexion et de la continuité écologique entre le Crachon et le Sauvage sur le bassin de l'Auge. Commune de Val d'Auge (16)

Maître d'ouvrage : Syndicat Mixte d'Aménagement des Bassins Aume-Couture, Auge et Bief (SMABACAB).

Période de réalisation et durée des travaux : Été 2019.

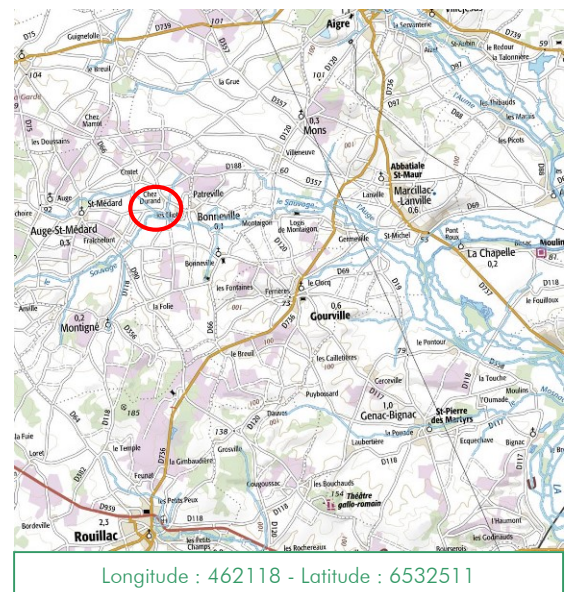
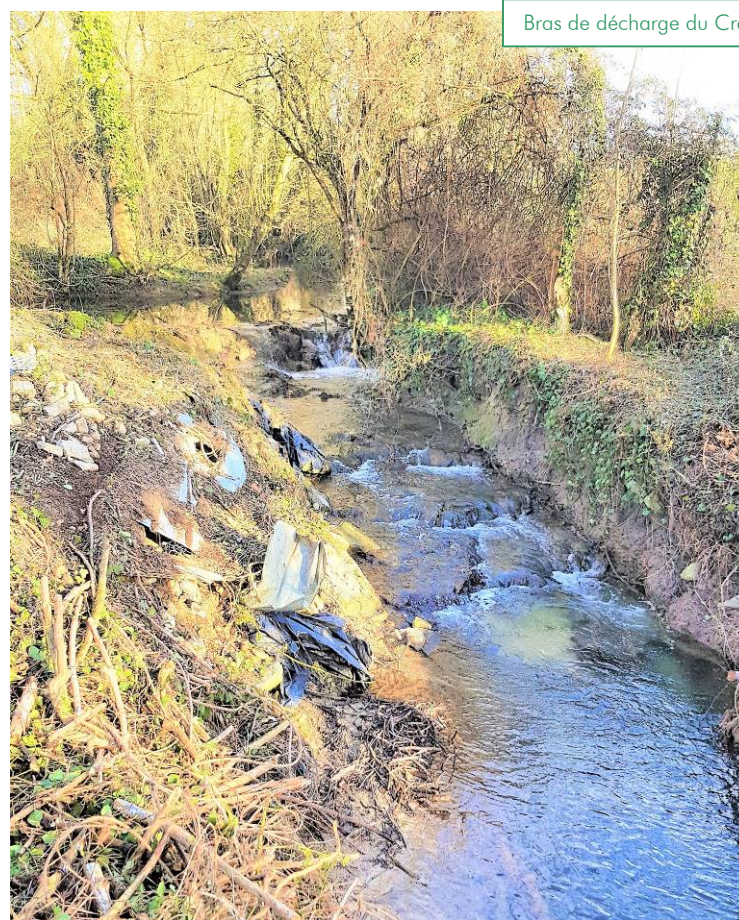
Bras de décharge du Crachon avant/après travaux

Avant : La continuité piscicole était très limitée sur le Crachon. Les pêches électriques avant travaux ont identifié une très faible présence piscicole sur ce ruisseau. Le débit du Crachon arrivant dans le Sauvage était peu identifiable et peu attractif pour y dévier les poissons.

Dans un premier temps, un apport de granulats a permis d'atténuer la chute créée par le seuil, afin de la rendre franchissable. Du matériau brut et mixte de carrière de proximité a été importé pour créer des radiers intermédiaires en aval du seuil.

Dans un second temps, après concertation des propriétaires, le lit du bras de décharge a été dévié de sorte à le reconnecter sous une configuration plus naturelle avec l'Auge.

Un nouveau lit peu profond, méandreux et aux berges en pente douce a été créé et la portion court-circuitée a été comblée partiellement avec le matériau d'excavation, créant une zone intermédiaire d'expansion de crue si nécessaire.

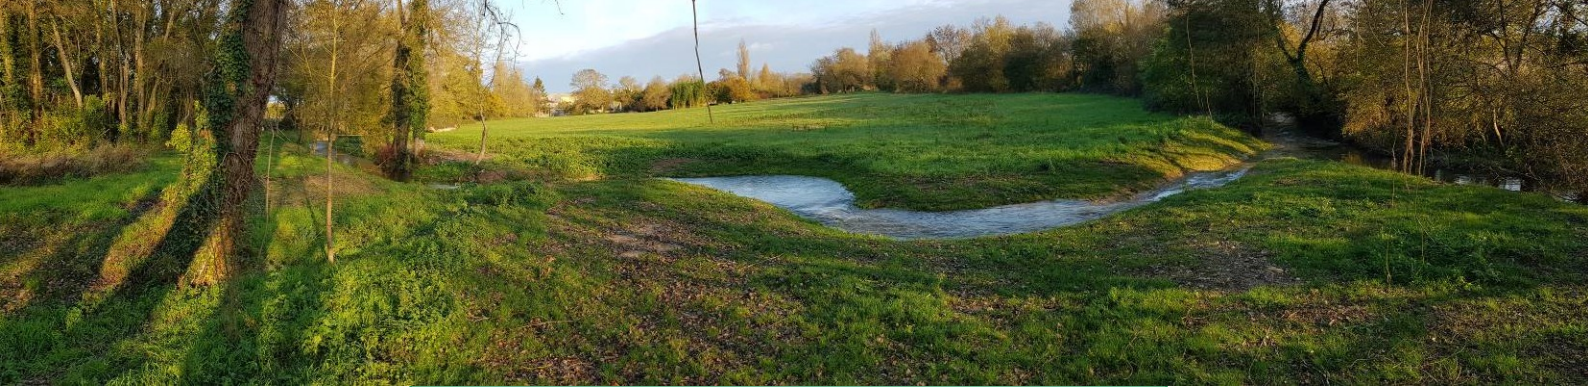
Nouvelle jonction entre le bras de décharge et le Sauvage (Photo panoramique)

Après : L'écoulement du bras restauré du Crachon est détectable depuis la confluence avec le Sauvage. Les courants ne s'affrontent plus. L'ancien bras en partie comblé devient une zone humide propice au frai des brochets et contribue à l'expansion des crues.

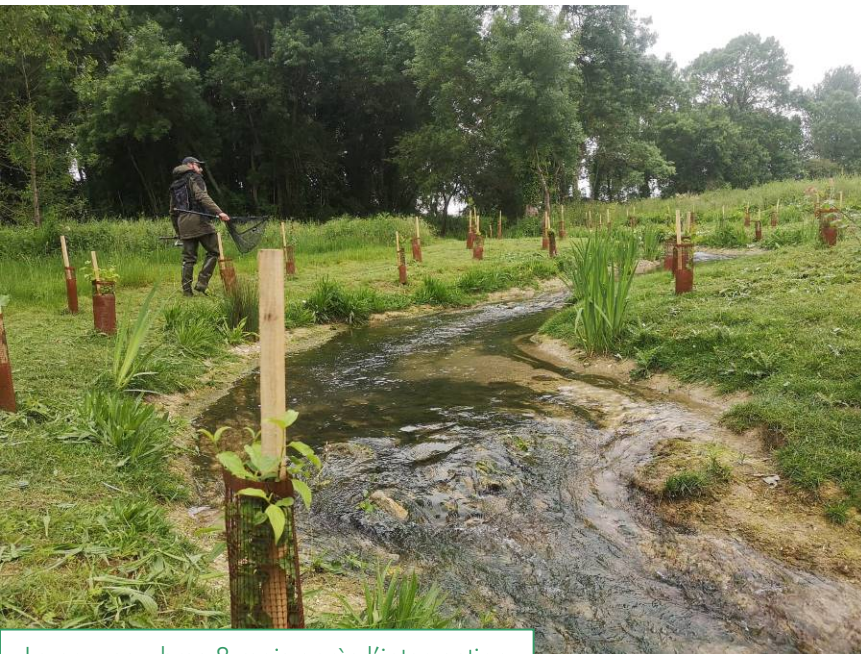
Le nouveau bras 8 mois après l'intervention

Positif : Le bras est franchissable et le milieu a retrouvé rapidement une dynamique et une diversité sur environ 100 ml. Le tronçon réaménagé à l'amont est accessible.

Négatif : L'hiver qui a suivi fut très pluvieux entraînant d'importantes crues.

Elles permettent aux aménagements de se positionner de façon naturelle, néanmoins le retalutage des berges et la hauteur de certains radiers ont été impactés, nécessitant quelques réglages l'année suivant.
