RESTAURATION DU LIT DE LA MAUVE SUR LA COMMUNE DE HUISSEAU-SUR-MAUVES (45)

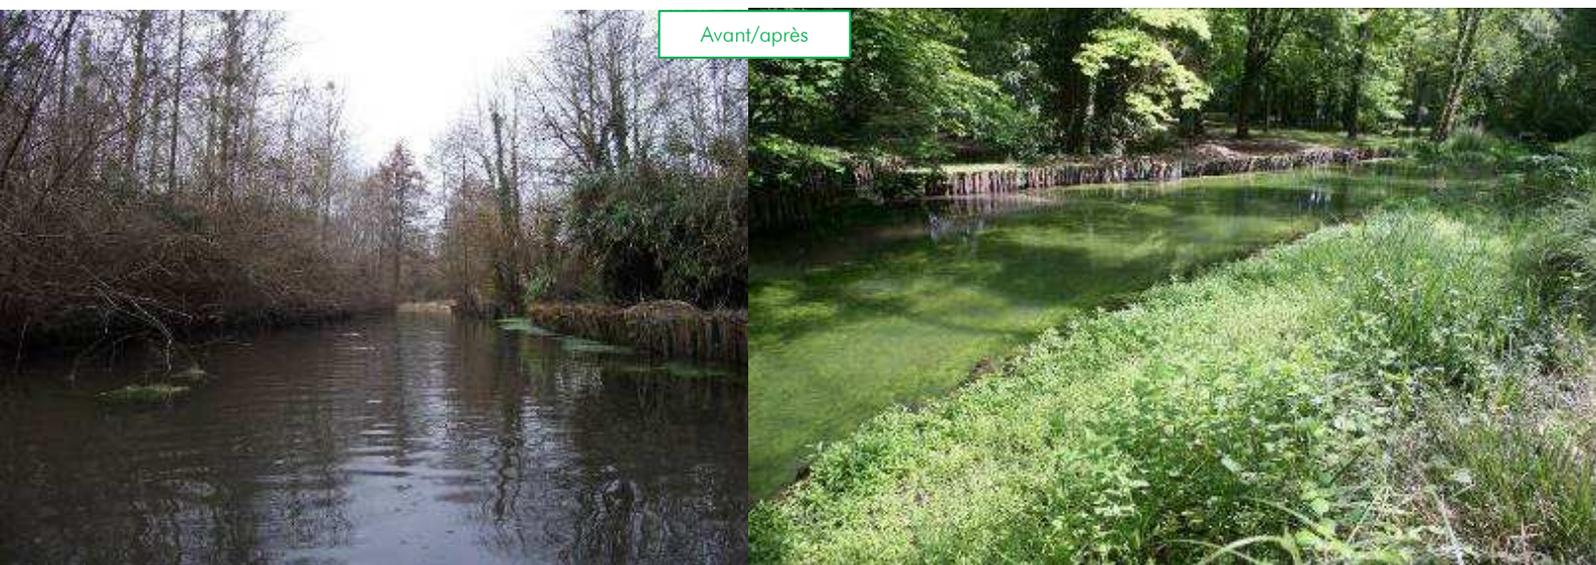
Etat des lieux avant / après :

Avant : Les surlargeurs du lit mineur ont entraîné la banalisation de l'habitat, avec un colmatage omniprésent, et des vitesses d'écoulement peu variables.

Après : Les écoulements sont diversifiés, ainsi que les profondeurs du lit, beaucoup plus hétérogènes, ce qui favorise la mosaïque d'habitat pour l'installation d'une faune aquatique plus diversifiée.

Des banquettes alternées végétalisées le long de la Mauve ont été créées. Le lit a été rechargé en blocs de pierre pour limiter la sédimentation avec l'apport d'alluvions dans le fond du cours d'eau.

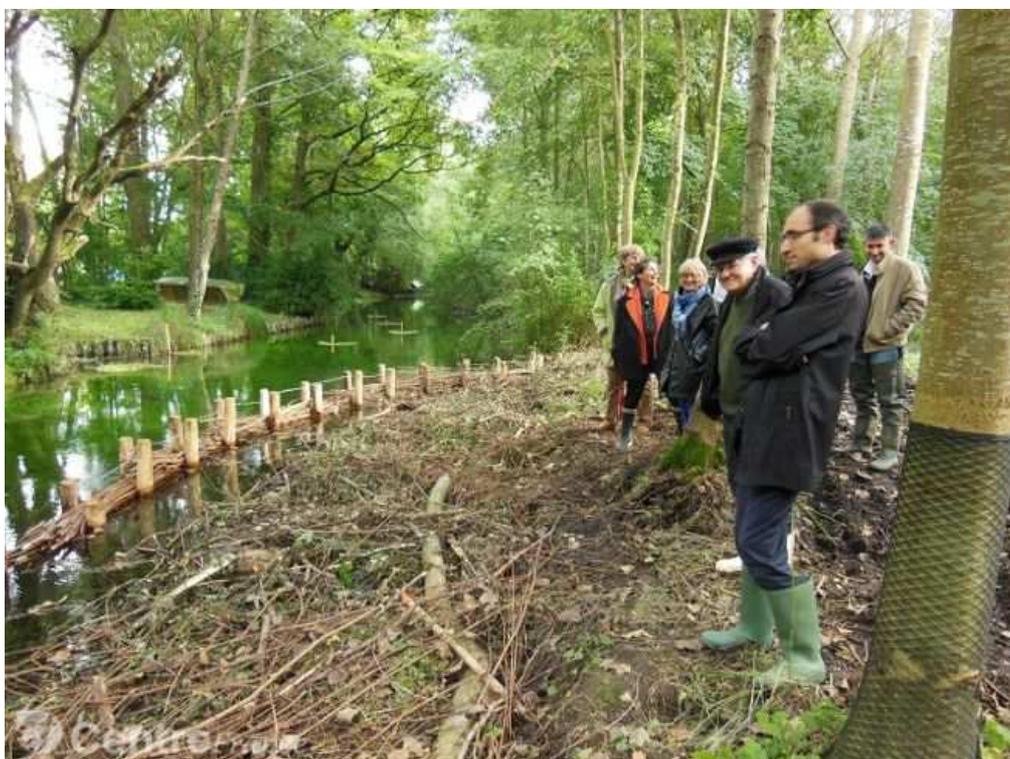
Évolution d'une banquette, visite en 2017)
