## TRAVAUX DE RECHARGE EN GRANULATS PAR DÔME SUR DEUX AFFLUENTS DE L'ADOUR

### Communes de Grenade-sur-l'Adour et Saint-Maurice-sur-Adour (40)

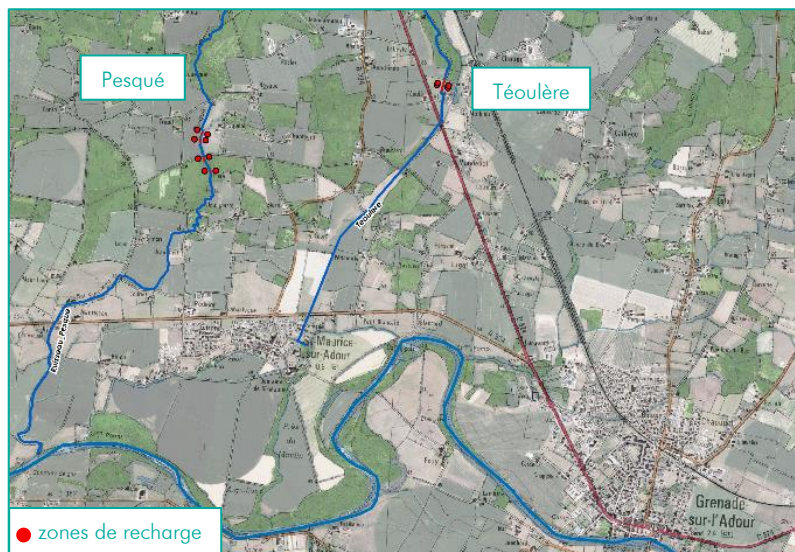
Aperçu travaux de recharge en granulat par dôme

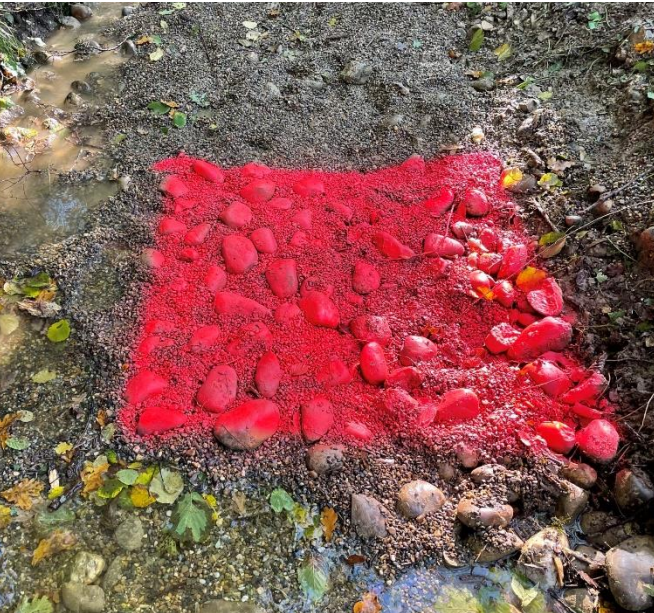
Placette de suivi du transport granulométrique fraîchement peinte

Un suivi granulométrique a été mis en place pour évaluer la capacité de transport sédimentaire de ces cours d'eau sableux. Lors de la réalisation des placettes de couleur, les galets n'ont pas été suffisamment séchés lors de la coloration et des précipitations juste après la mise en œuvre ont mis à mal l'expérimentation. Néanmoins, une reconnaissance visuelle de ces sédiments caractéristiques a pu confirmer 2 ans après travaux, la migration de sédiments fins dont une partie s'est retrouvée quelques dizaines de mètres à l'aval redéposées sous forme de banquettes latérales (encore en évolution). Sur les zones de recharge, les galets ont en revanche peu bougé (quelques centimètres tout au plus). La présence de sédiments fins sur ces espaces semble refléter un mélange entre matériaux de carrière et captation de fines provenant de l'amont.

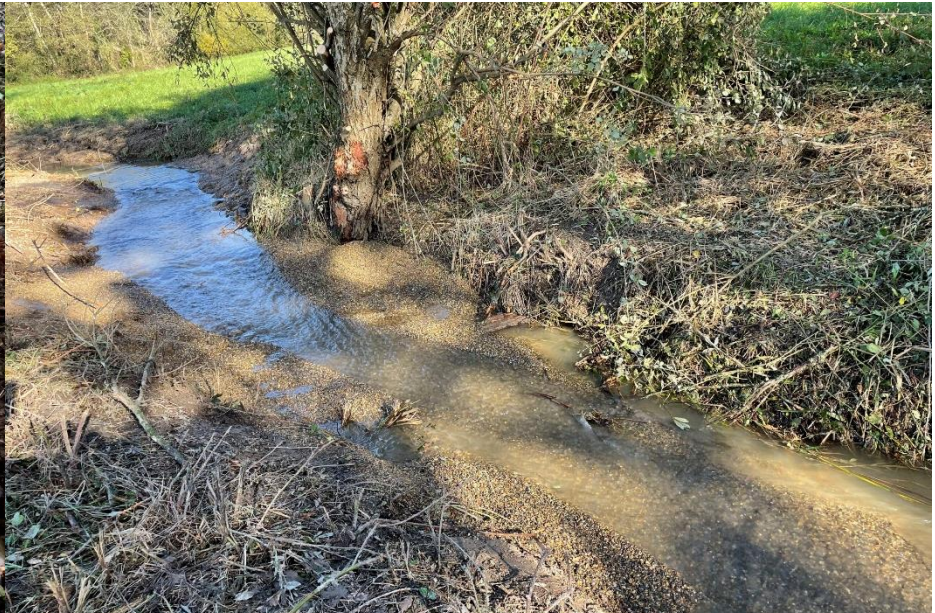
Aperçu du transport des sédiments fins en banquettes à l'aval des sites de recharge

Morphologie : Les dômes n'ont eu aucun effet notable sur des érosions anormales de berges. Aujourd'hui, leur profil s'est aplani. Création de banquettes spontanées à l'aval.
