RENATURATION DU COURS D'EAU DU GABASSET PAR TERRASSEMENT ET TECHNIQUES VEGETALES COMMUNE DE COUDURES (40)

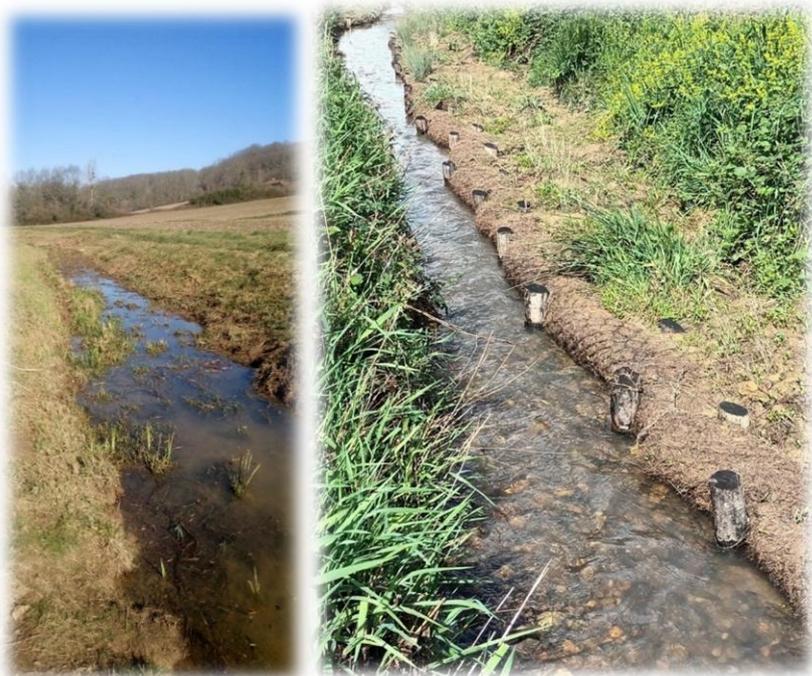
Le cours d'eau du Gabasset a été recalibré et son profil redressé lors des travaux de remembrement agricole dans les années 80. D'une section d'écoulement très large, il en résultait une faible dynamique et un fort colmatage.

Etat initial

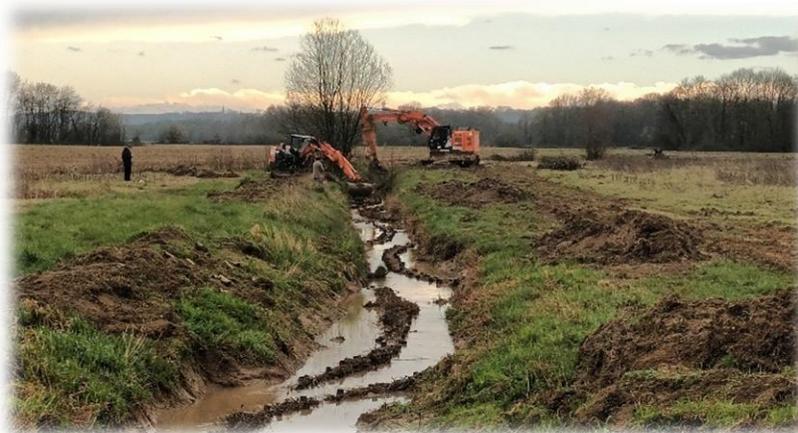
Mise en place des boudins d'hélophytes délimitant les

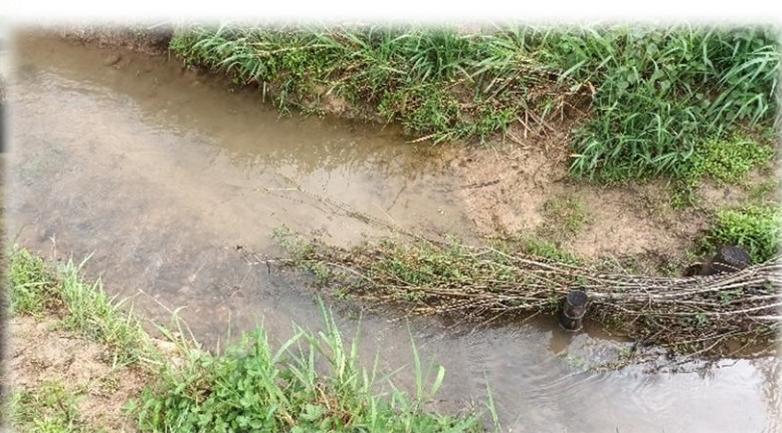
Mise en place de fascines

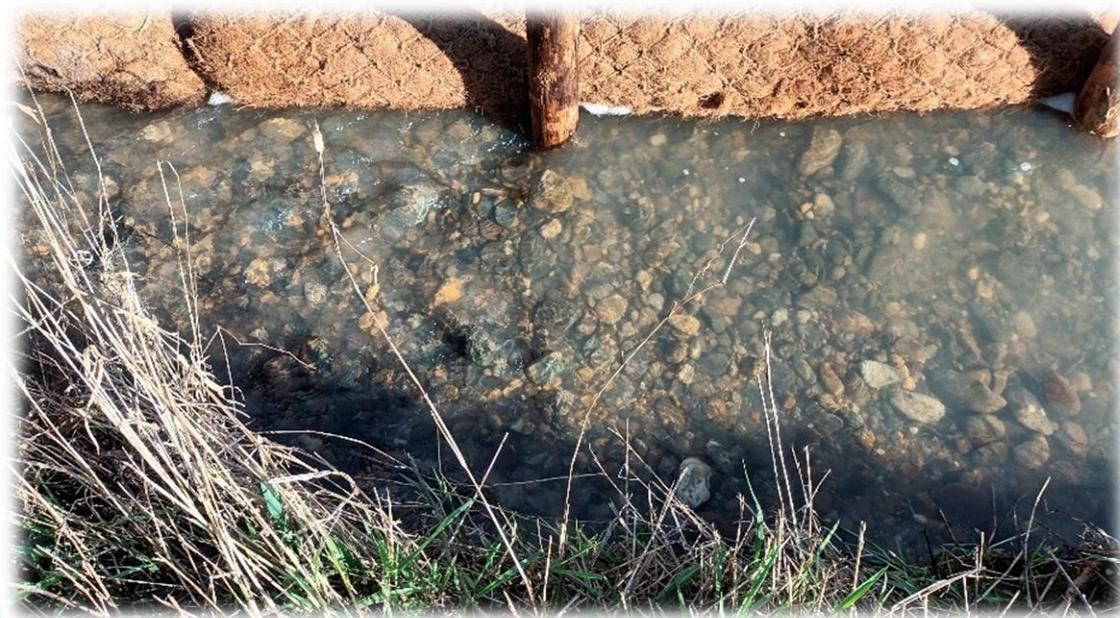
Réapparition d'une granulométrie diversifiée suite

De fortes précipitations ont stoppé temporairement les travaux. La modeste augmentation du débit a permis de tester et de se rendre compte de l'efficacité des aménagements. En effet, le colmatage avait disparu sur plusieurs zones du ruisseau laissant apparaître une granulométrie plus grossière.
