Travaux de restauration sur la Claise Suppression d'un clapet et création de banquettes Commune de Grand-Pressigny (37)

Maître d'ouvrage : Communauté de Communes de la Touraine du Sud
Période de réalisation et durée des travaux : du 10 au 15 juillet 2015

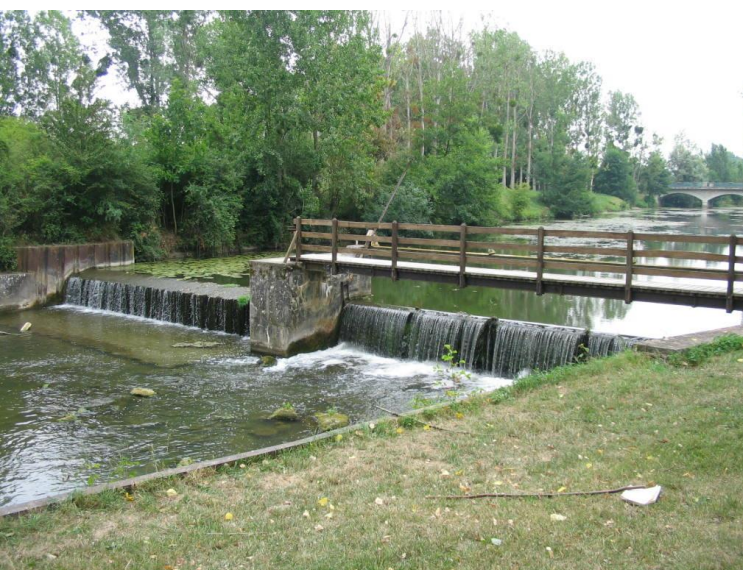
Photo avant travaux – vue du pont

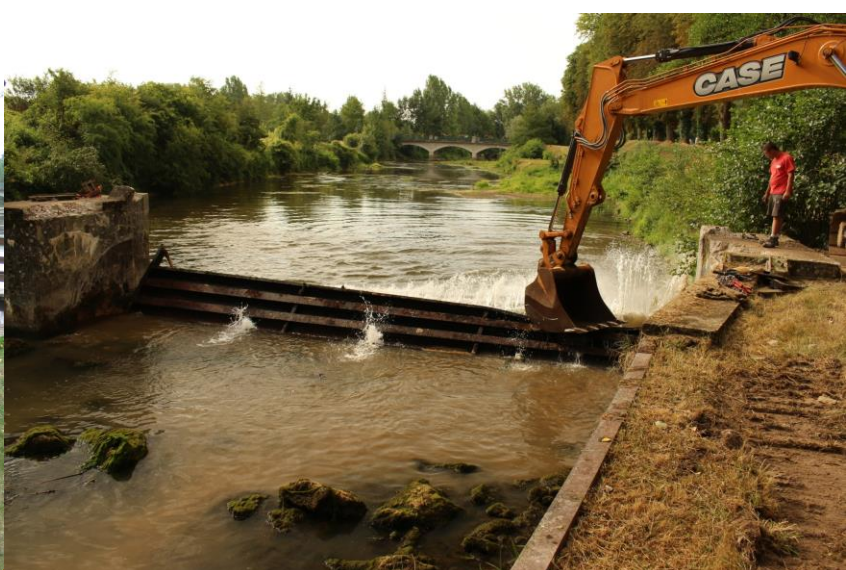
Photo après travaux – vue du pont
