## RESTAURATION DE L'ANCIEN MOULIN DE FAUSSET SUR LA COMMUNE DE L'ÎLE BOUCHARD (37)

Fausset à Saint-Gilles (commune de l'île Bouchard)

**Maître d'ouvrage :** Syndicat de la Manse et de ses Affluents

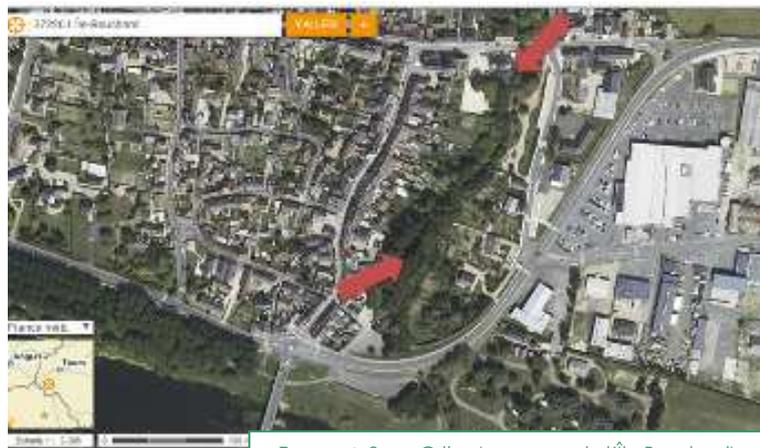
Ce site constitue aujourd'hui un « bras mort » de la Manse et sert de zone de repos et de reproduction aux espèces aquatiques telles que le brochet.

Le choix d'intervenir sur ce site a été confirmé à l'issue d'un diagnostic précis, réalisé par un cabinet spécialisé, qui a recensé toutes les chutes d'eau qui altèrent le bon fonctionnement de la Manse et de ses affluents. Situé dans le bourg, des mesures ont été prises pour conserver un niveau d'eau proche de celui d'origine permettant de prévenir tout risque d'effondrement dû au changement de la ligne d'eau. Le bief a été partiellement comblé à son embouchure aval avec la Manse, il constitue aujourd'hui un « bras mort » de la Manse et sert de zone de repos et de reproduction aux espèces aquatiques telles que le brochet. Des blocs de calcaire issus de carrières voisines et des roches extraites sur le site du chantier ont été déposés dans le cours principal de la Manse permettant d'étager progressivement le niveau d'eau sous forme de « marches franchissables ».

A l'amont de ce moulin, le lit du cours d'eau a été resserré par l'installation de banquettes empierrées. Le débit restant le même, des zones d'écoulement plus rapide se sont formées permettant de chasser l'excès de vases au fond du cours d'eau autrefois captif. Ces mêmes travaux ont été répétés jusqu'au moulin suivant en amont. Ce resserré a été calibré pour que la roue qui est en état de fonctionnement puisse encore tourner. Pourtant sans enjeu de production, l'intérêt esthétique et patrimonial en centre bourg a justifié ce choix.

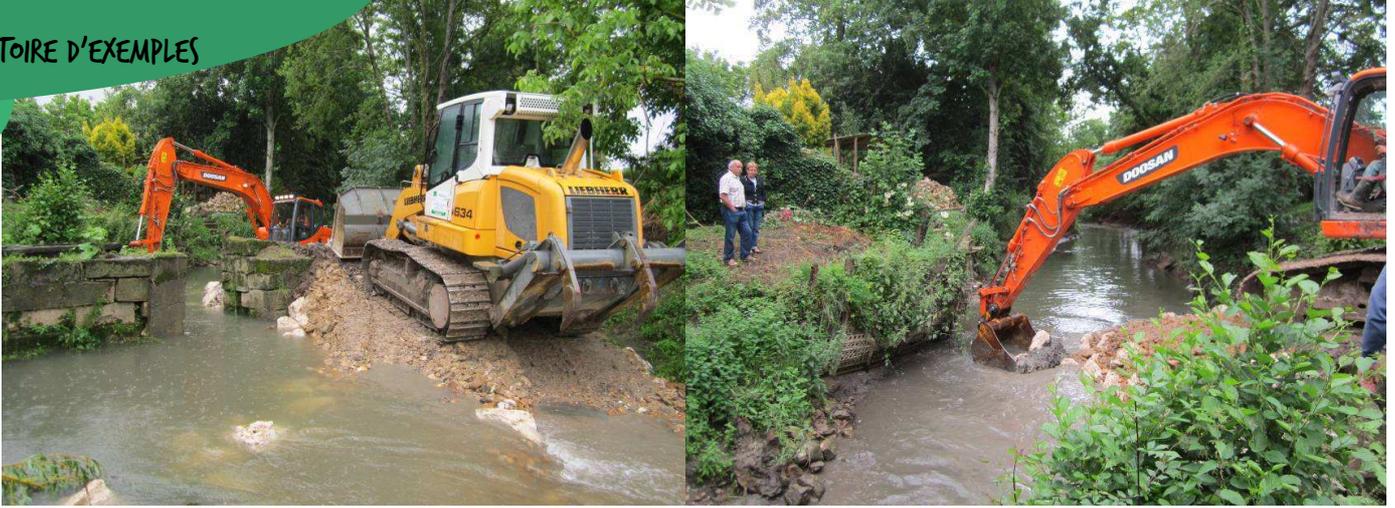
Pour aménager les rives en pente douce, en lieu et place des anciennes planches, d'autres engins déposent de la terre et des pierres dures. Ces matériaux sont dispersés de manière très précise, selon la profondeur du ruisseau. Le fait de rétrécir ainsi le lit permet de rehausser le niveau d'eau.

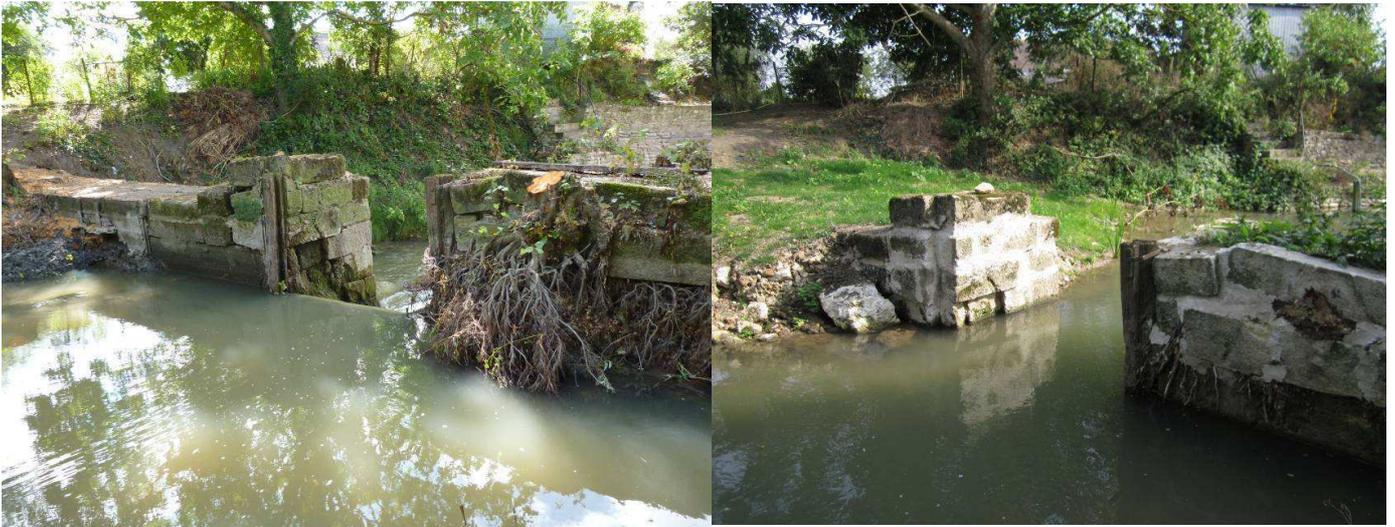
Ce seuil était fermé par de nombreuses planches, jusqu'en haut de l'ouvrage. Ces planches, (y compris celles encore dans l'eau sur la photo de gauche), ont toutes été enlevées. Les murs de part et d'autres de l'ouvrage ont été nettoyés et rejointés après le dessouchage des arbres. La pose de granulats étalés sur une centaine de mètres en aval a rehaussé le niveau d'eau afin de supprimer l'effet de la chute d'eau. Les poissons peuvent désormais remonter le ruisseau.

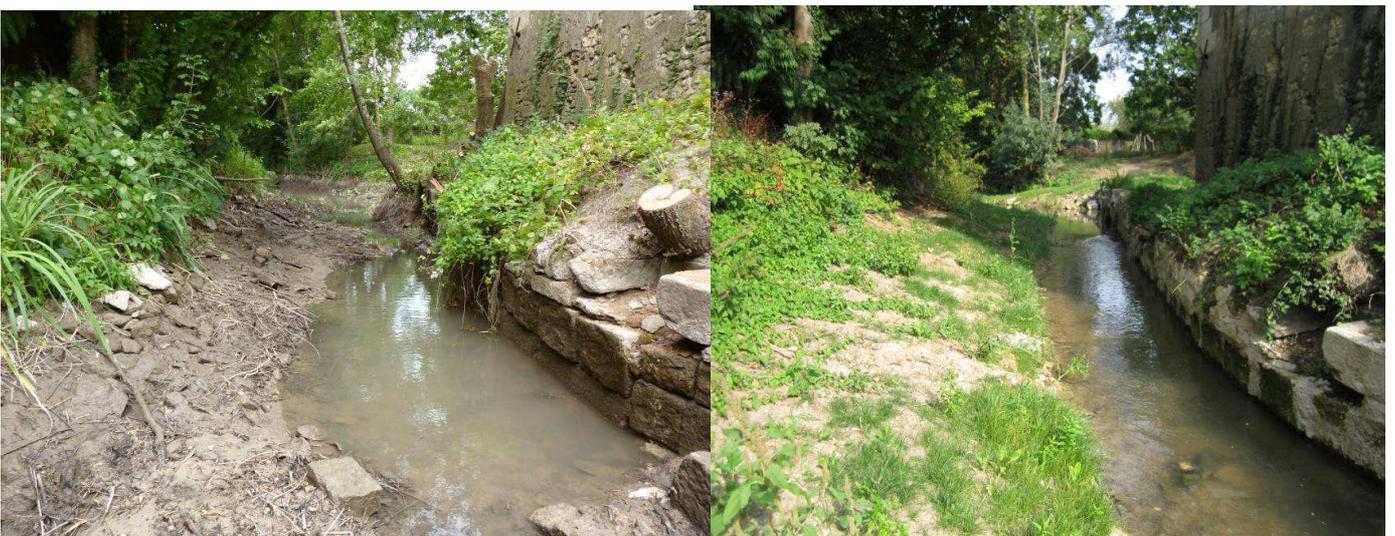
Un débit minimum dans le cours du bief (canal d'aménagé d'eau en direction du moulin) a été maintenu pour permettre notamment aux utilisateurs de l'eau (arrosage de jardins principalement) de conserver cet usage. Les berges ont été adoucies, par l'apport de terre et de cailloux et le lit rétréci, pour faciliter l'accès au ruisseau et un écoulement rapide des eaux.

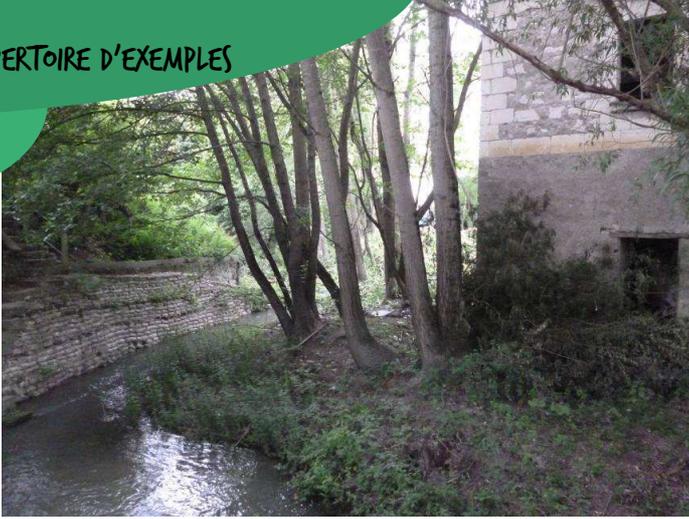
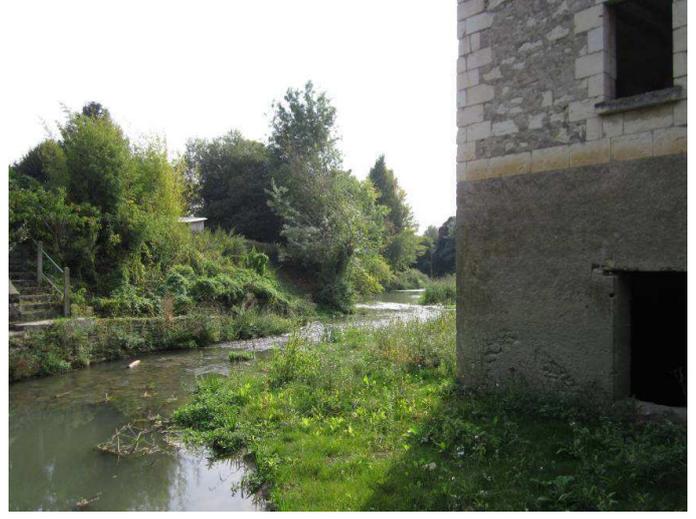
Les arbres situés trop près des constructions bâties ont été coupés et dessouchés. La parcelle a ensuite étéensemencée avec un mélange de fétuques/ray gras pour ne pas laisser la terre s'éroder sous l'effet des précipitations et des crues d'hiver.

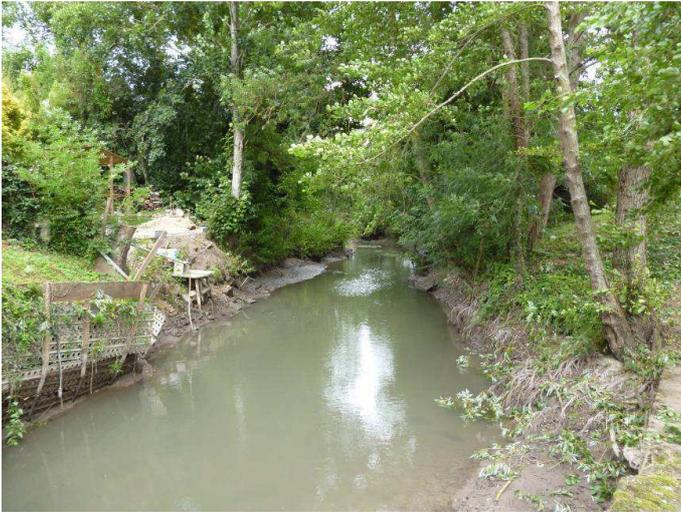
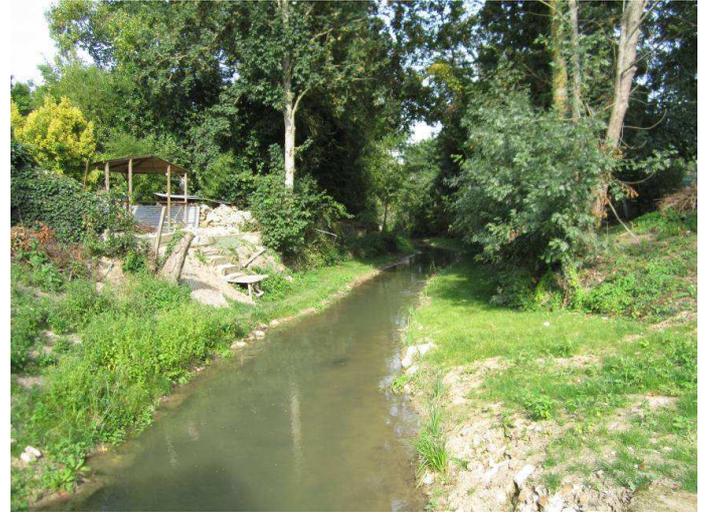
En amont de l'ancienne chute d'eau, le lit avait été creusé. Les berges étaient hautes et verticales. Comme sur le bief, les pentes des berges ont été adoucies et le lit rétréci. Cet aménagement permet d'augmenter le niveau d'eau pendant l'été tout en consolidant les berges. Les anciennes protections en tôles ont pu être enlevées puisque désormais, les berges ne s'effondrent plus. Les riverains peuvent maintenant descendre facilement dans le cours d'eau.
