AMENAGEMENT D'UNE RAMPE D'ENROCHEMENT SUR LA COMMUNE DE SAINT-AULAYE (24)

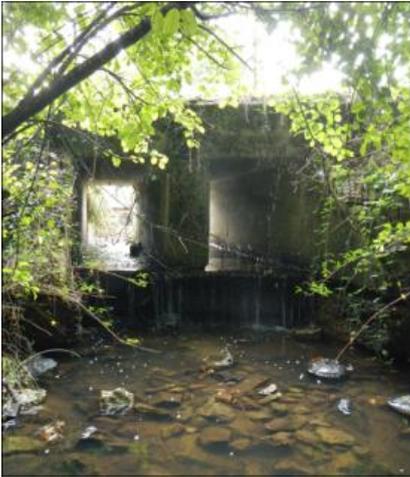
A gauche : vision d'ensemble de l'ouvrage présentant une chute difficilement franchissable pour les petites espèces piscicoles témoignant d'un enfoncement local du ruisseau

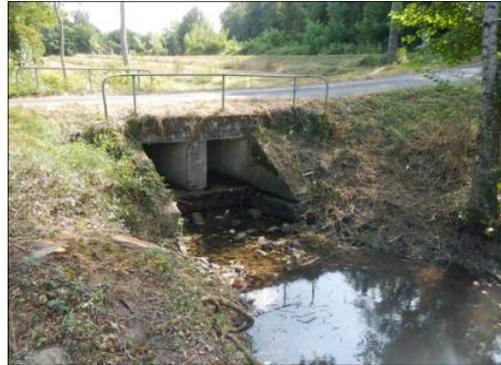
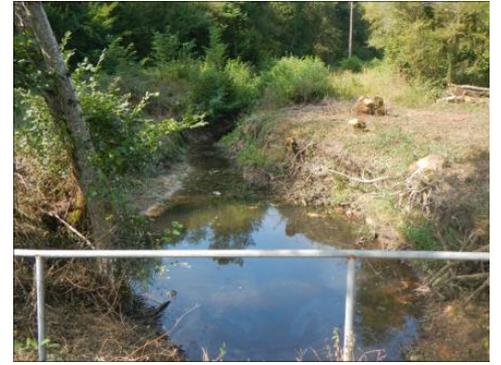
A droite : vision depuis l'amont de l'ouvrage

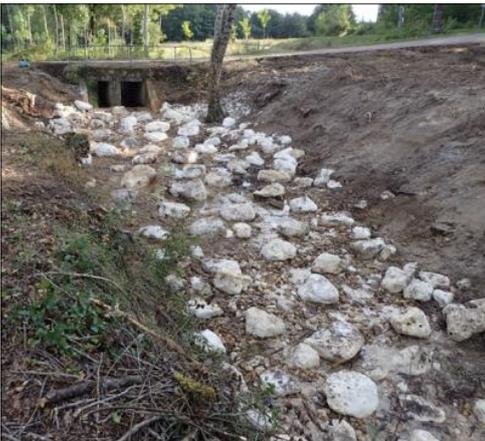
A gauche : rampe en enrochement à la fin du chantier

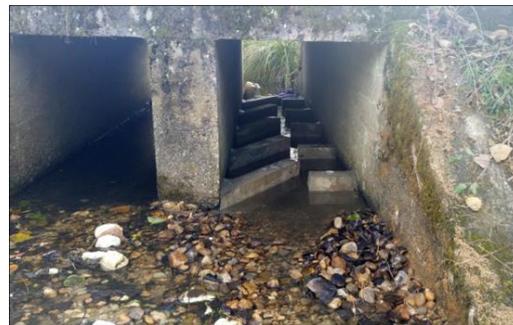
Au milieu : barrettes installées sur la radier du pont pour faciliter les déplacements (vue vers l'amont)

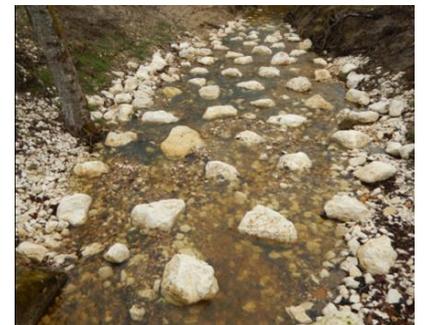
A droite : rampe fonctionnant en condition proche du module (vue vers l'aval)

Visite et observation de la rampe selon une **fréquence mensuelle**. Le suivi a permis de détecter des dysfonctionnements sur des gammes de débits très faibles 5 à 10 litres. En 2018, **l'ouvrage sera étanchéifié** sur 5 à 10 mètres (couche d'argile ou géomembrane étanche) pour **éviter les infiltrations et une perte des débits** à l'aval immédiat du radier de pont et rendre l'ouvrage fonctionnel sur l'ensemble de l'année. Il est important que l'ouvrage puisse **fonctionner en période d'étiage**, condition aujourd'hui très récurrente.
