RETALUTAGE DE BERGE ET RESSEREMENT DES ECOULEMENTS SUR LE PAYROUX COMMUNE DE JOUSSÉ (86)

Maître d'ouvrage : Syndicat Mixte des Vallées du Clain Sud (SMVCS).

Période de réalisation et durée des travaux : été 2015 (5 jours) à deux agents et demi.

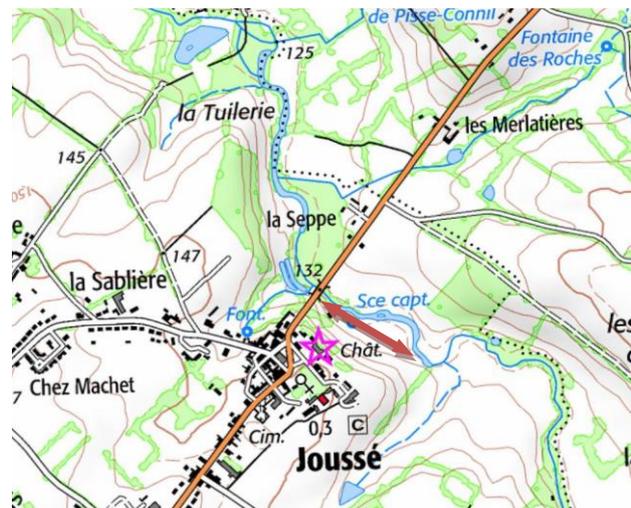
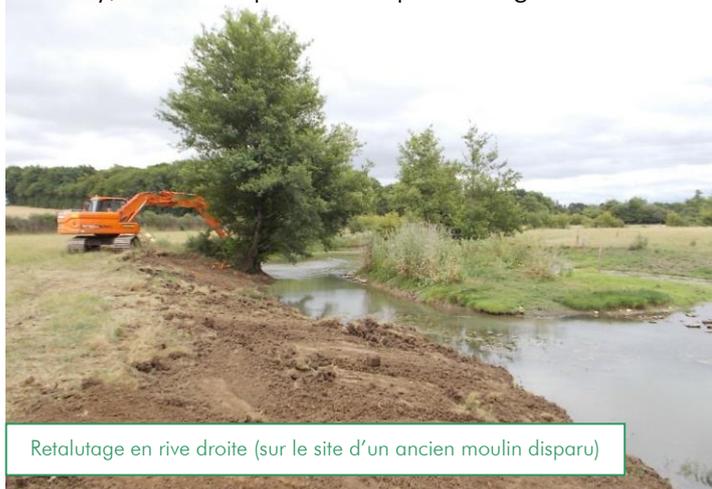
Retalutage en rive droite (sur le site d'un ancien moulin disparu)

Commentaire technique : La frayère a entre 20 et 90 cm de fond. Une pelleteuse a été mobilisée pour le retalutage de la berge autrefois assez raide. Le lit a été réduit de 5 à 7 mètre de large. Un volume de 200 m³ de pierres a été mobilisé pour le chantier.

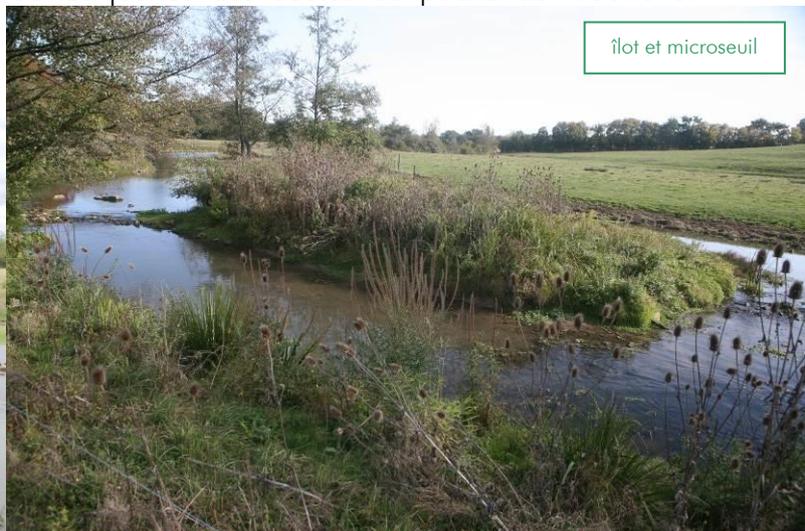
îlot et microseuil

Informations complémentaires : Le clapet a été abaissé après la création des radiers pour ne pas vider la rivière pour rien. Il aura fallu quelques jours après la mise en eau pour que l'étanchéité de ces derniers se fasse grâce aux sédiments fins charriés par la rivière.

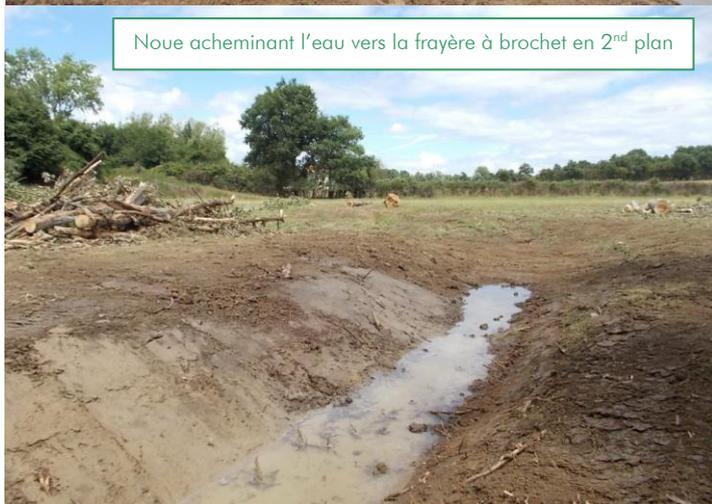
Nouve cheminant l'eau vers la frayère à brochet en 2nd plan

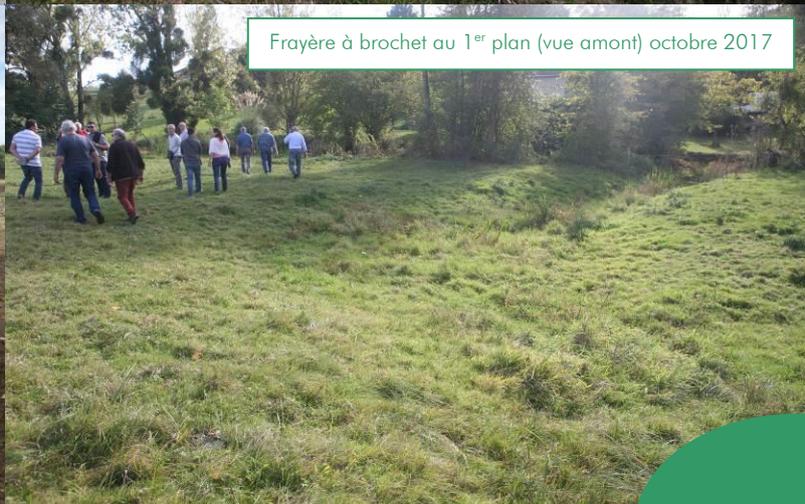
Frayère à brochet au 1^{er} plan (vue amont) octobre 2017

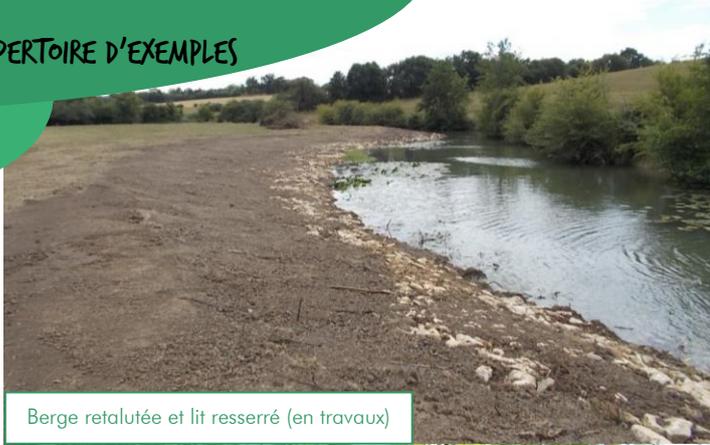
Berge retalutée et lit resserré (en travaux)

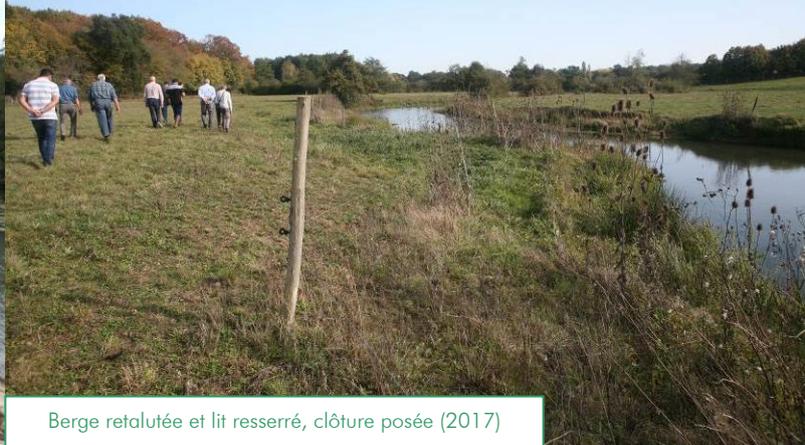
Berge retalutée et lit resserré, clôture posée (2017)

Après : Les écoulements sont plus diversifiés et un peu plus puissant dû au resserrement du lit. Les ragondins ont presque disparu du site (ils n'aiment pas *a priori* les pentes douces). L'aménagement favorise les reproductions de brochet.

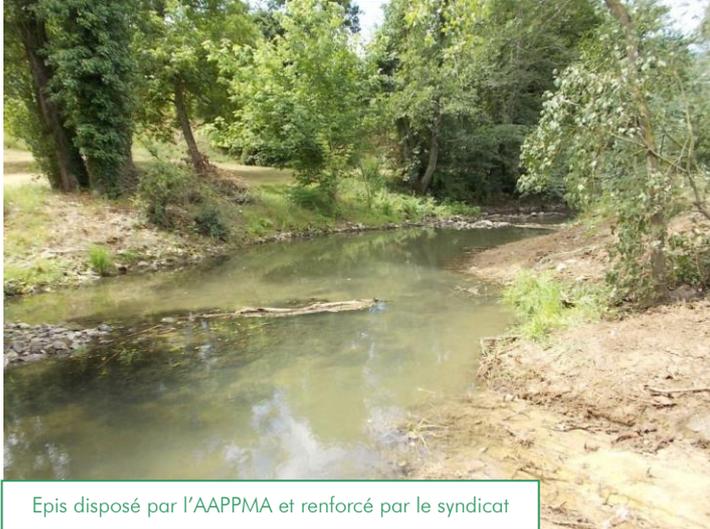
Epis disposé par l'AAPPMA et renforcé par le syndicat

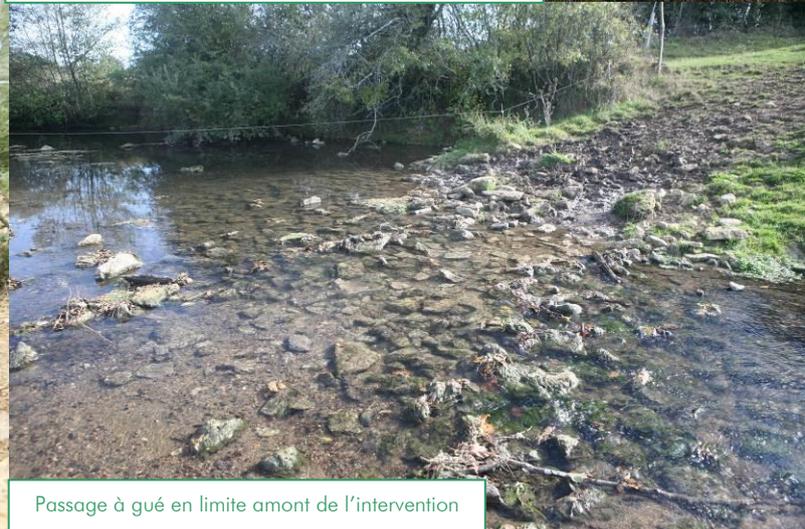
Passage à gué en limite amont de l'intervention
