Les travaux ont été effectués dans le cadre de la deuxième phase de travaux du CRE Affluents Creuse 86.

Maître d'Ouvrage : Syndicat Intercommunal d'Aménagement de la Gartempe

Date des travaux : 10 mars 2010

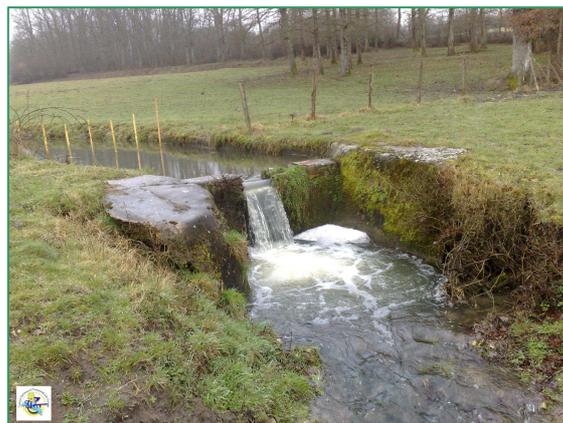
Seuil avant travaux (photo : SIAG)

Avant : uniformisation des profils d'écoulement, largeur du lit surdimensionnée, accumulation de sédiments en amont des ouvrages supérieure à 1 mètre par endroits.

Arasement des 10 ouvrages à la pelle, avec réutilisation des gravats (pierres maçonnées) non ferraillées pour combler les fosses de dissipation en aval des ouvrages.

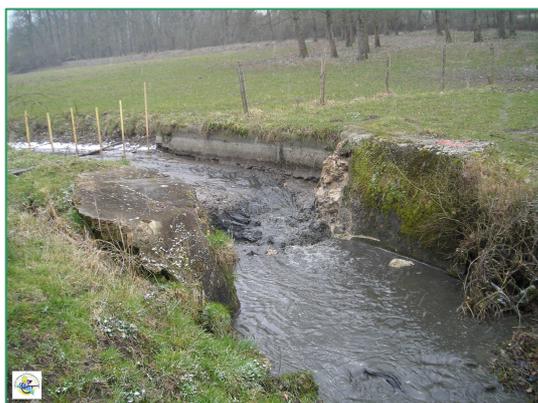
Après : une semaine après travaux, l'évolution est rapide. Le cours d'eau retrace déjà naturellement son profil en fonction de sa capacité d'écoulement.

Seuil immédiatement après arasement
(photo : SIAG)
