## Renaturation des sources du Thouet Commune de Beugnon-Thireuil (79)

**Présentation des objectifs précis de l'action réalisée ou des travaux effectués :**

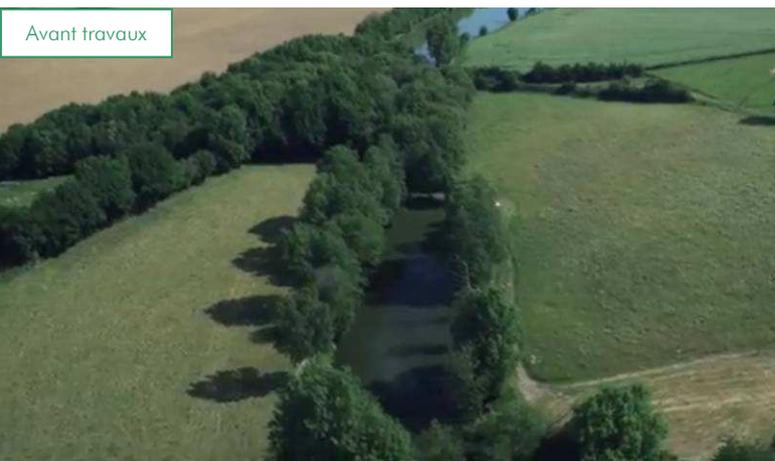
Avant travaux

Avant : eau stagnante, propice à un fort réchauffement, de qualité médiocre avec un peuplement piscicole dégradé et caractéristique d'un étang, valeur biologique altérée en zone Natura2000.

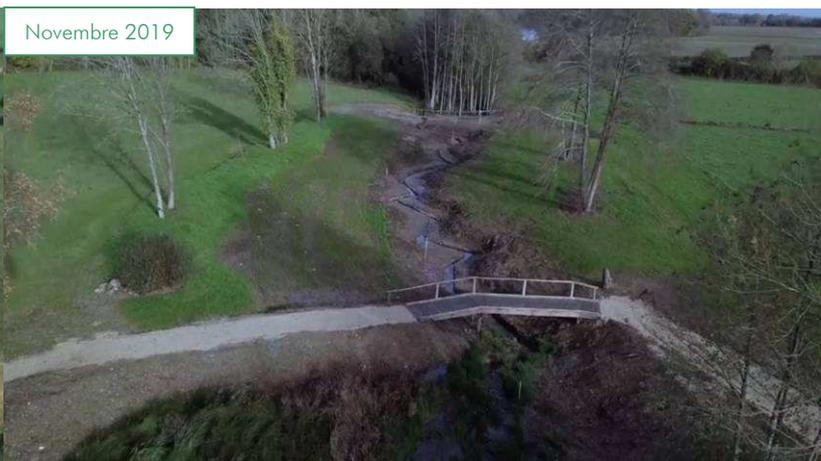
Novembre 2019

Après : écoulements dynamiques et variés sur un tronçon de 120 mètres (contre 100 m précédemment), favorables au maintien d'une eau fraîche oxygénée, propices aux espèces patrimoniales ciblées. Une zone humide redécouverte et valorisée.

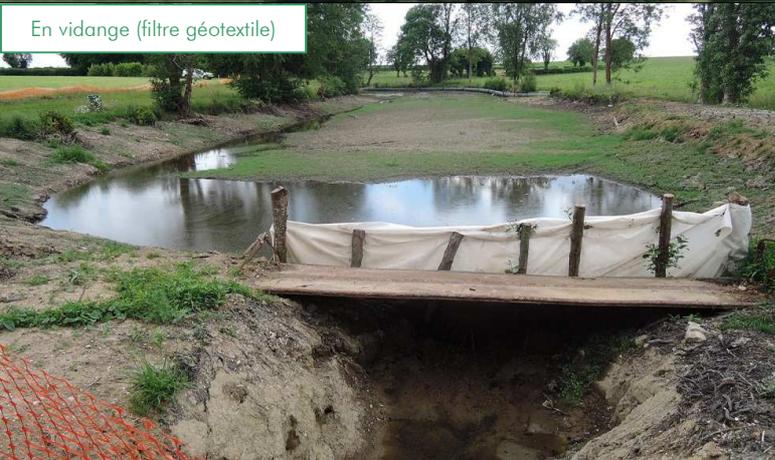
En vidange (filtre géotextile)

La vidange a été réalisée en avril. L'étang, ne disposant pas de système de vidange, la digue a été dans un 1<sup>er</sup> temps déconstruite jusqu'au toit des vases pour permettre l'écoulement des eaux de l'étang vers le cours d'eau en aval. Une bâche en géotextile a été installée dans l'échancrure pour retenir l'important massif vaseux de l'étang et ne permettre que le passage d'une eau claire. Pour sécuriser l'opération et éviter un apport incontrôlé de sédiments fins vers la rivière, deux filtres en granulats composés de pierres de carrière locale ont été disposés en aval du filtre géotextile. Une 2<sup>ème</sup> déconstruction de la digue est survenue quelques semaines plus tard pour permettre aux vases piégées dans l'étang de se ressuyer, tout l'été, avant la reprise des travaux de renaturation le 1<sup>er</sup> septembre. Le tracé du nouveau lit du cours d'eau est volontairement anguleux, ce qui permettra à la rivière d'ajuster naturellement ses méandres. Une recharge granulométrique est venue compléter la renaturation de cours d'eau. Les matériaux granitiques apportés sont issus d'une carrière locale et sont de diamètres variés (0-150 mm sur une épaisseur de 20 cm (18 tonnes)). Les parties envasées évoluent naturellement et se sont végétalisées de plantes caractéristiques de zones humides qui contribuent à leur stabilité. La présence d'une source active découverte au fond du plan d'eau a nécessité la modification du tracé initialement prévu pour conserver une zone humide fonctionnelle. Une passerelle en bois et un cheminement ont été créés pour accueillir promeneurs et curieux. Un passage à gué a été installé pour assurer la gestion des prairies du site par l'éleveur exploitant les terres de la communauté de communes. La plantation d'une haie champêtre a été réalisée par des élèves, habitants et élus, avec le soutien de l'association « Rencontres Beugnonaises », lors de journées pédagogiques et à l'occasion de l'inauguration du site le 14 décembre 2019.

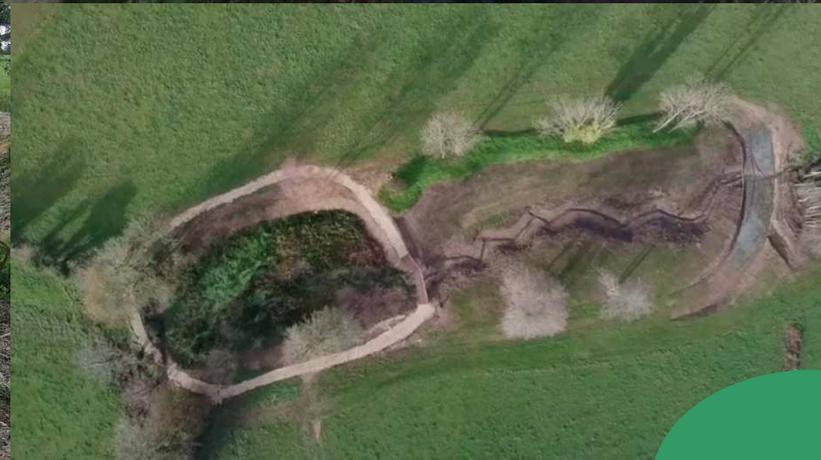
Filtres en granulats

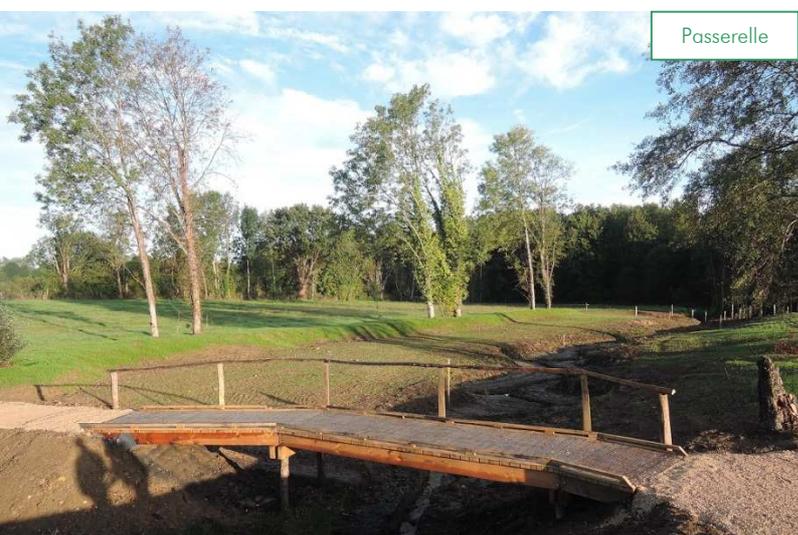
Passerelle

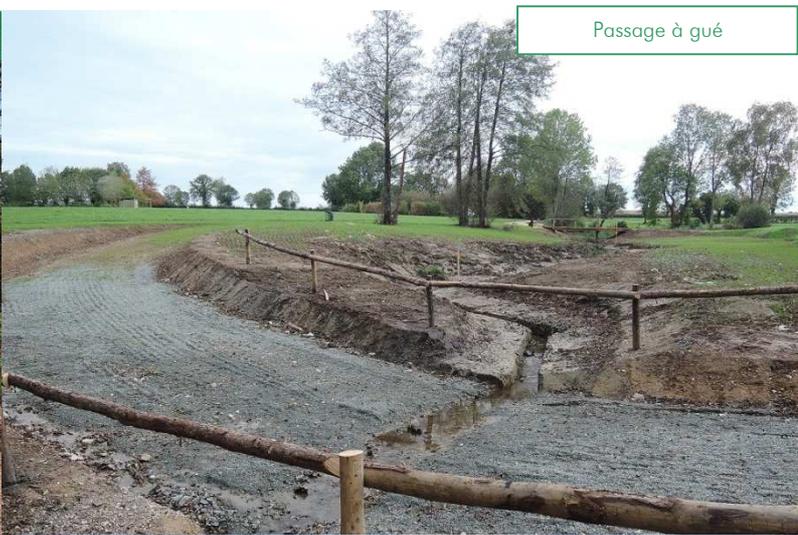
Passage à gué

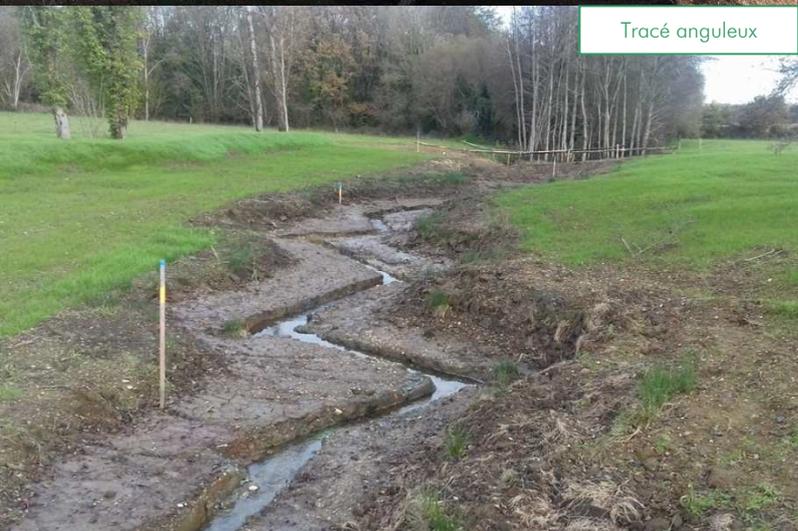
Tracé anguleux

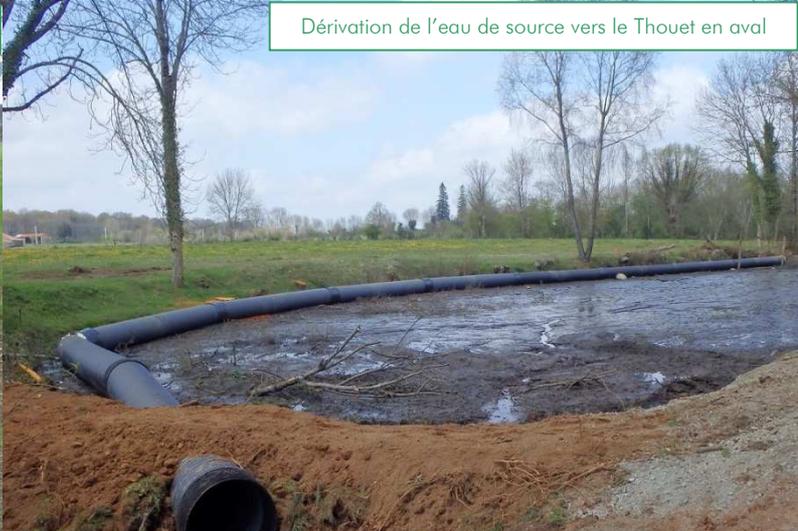
Dérivation de l'eau de source vers le Thouet en aval

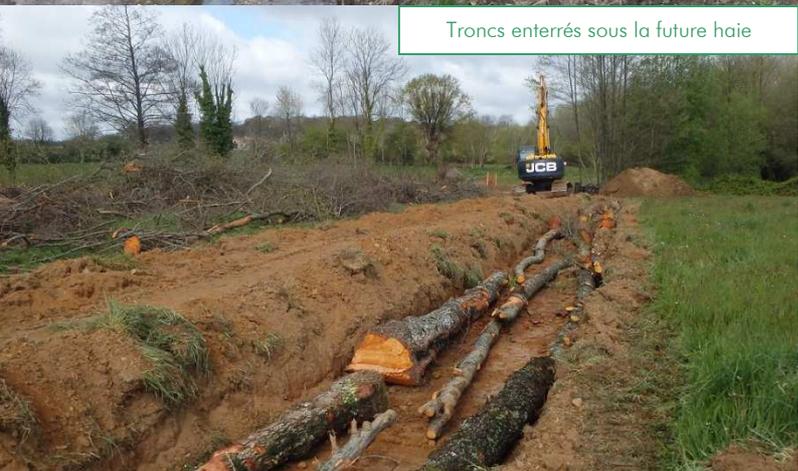
Troncs enterrés sous la future haie

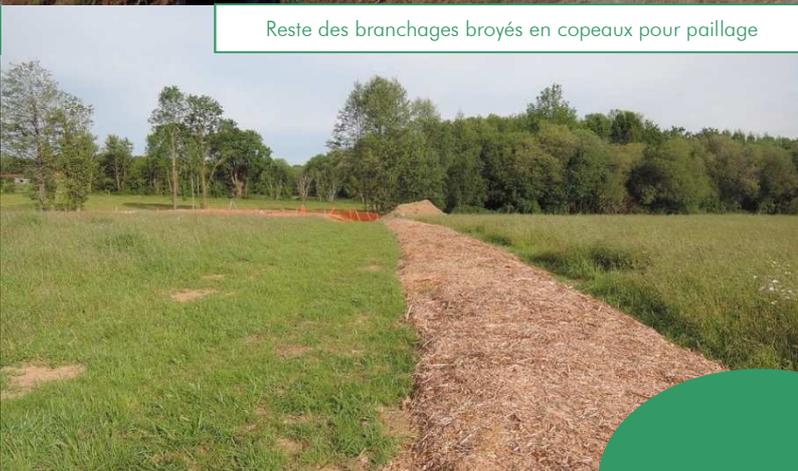
Reste des branchages broyés en copeaux pour paillage
