Restauration de la continuité écologique et de l'hydromorphologie de l'Aigre à Romilly-sur-Aigre

Syndicat Mixte d'Aménagement et de Restauration
du bassin du Loir en Eure-et-Loir

Fiche n°18
04/03/2019

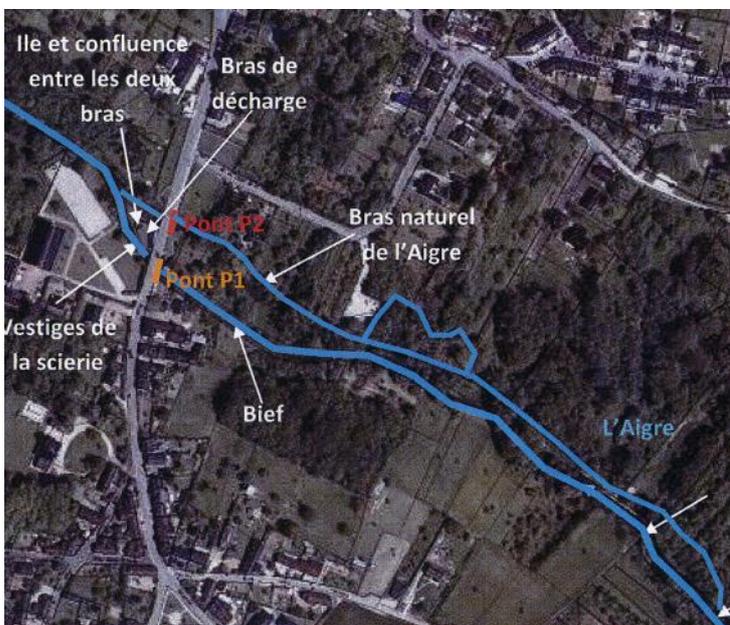
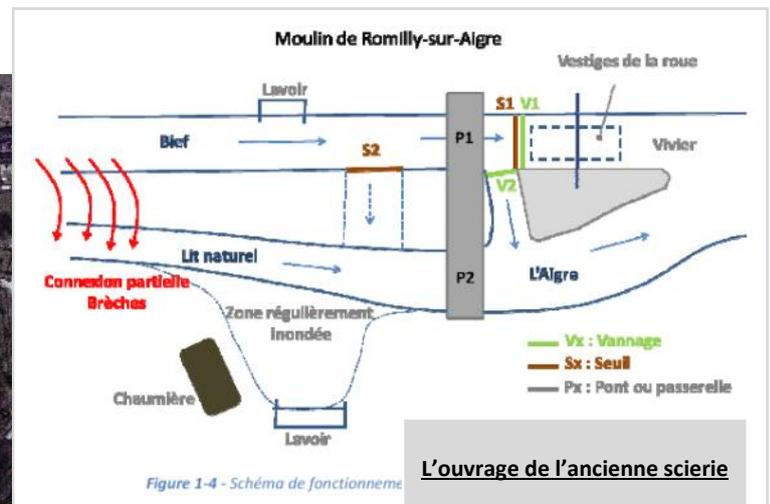
Le complexe hydraulique - Avant travaux

L'ouvrage de l'ancienne scierie

Etat avant travaux :
Ouvrage partiellement en ruine. Subsistent les vannes de décharge, le déversoir et les fondations.

♦ Code ROE 26767 ♦

L'usage du bief et son entretien régulier ont progressivement été abandonnés depuis la destruction de l'ancienne scierie, dont seul le seuil subsiste. Le bief, cours principal de l'Aigre, s'est dégradé et de nombreuses brèches sont apparues. Ainsi, l'Aigre a cherché à retrouver son cours naturel au point bas, en direction d'un bras existant dont le gabarit est insuffisant pour recevoir ces nouveaux apports.

En 2014, une 1^{ère} étude a proposé différents scénarii d'aménagement et la solution d'effacement de l'ouvrage avait été retenue. Cependant, l'ouvrage de l'ancienne scierie créant une chute d'eau d'environ 70 cm, se situe juste après les ponts routiers départementaux. En 2015, des investigations géotechniques concluent qu'un effacement complet de l'ouvrage fragiliserait les fondations de ces ponts. Ainsi, le projet initial a été adapté.

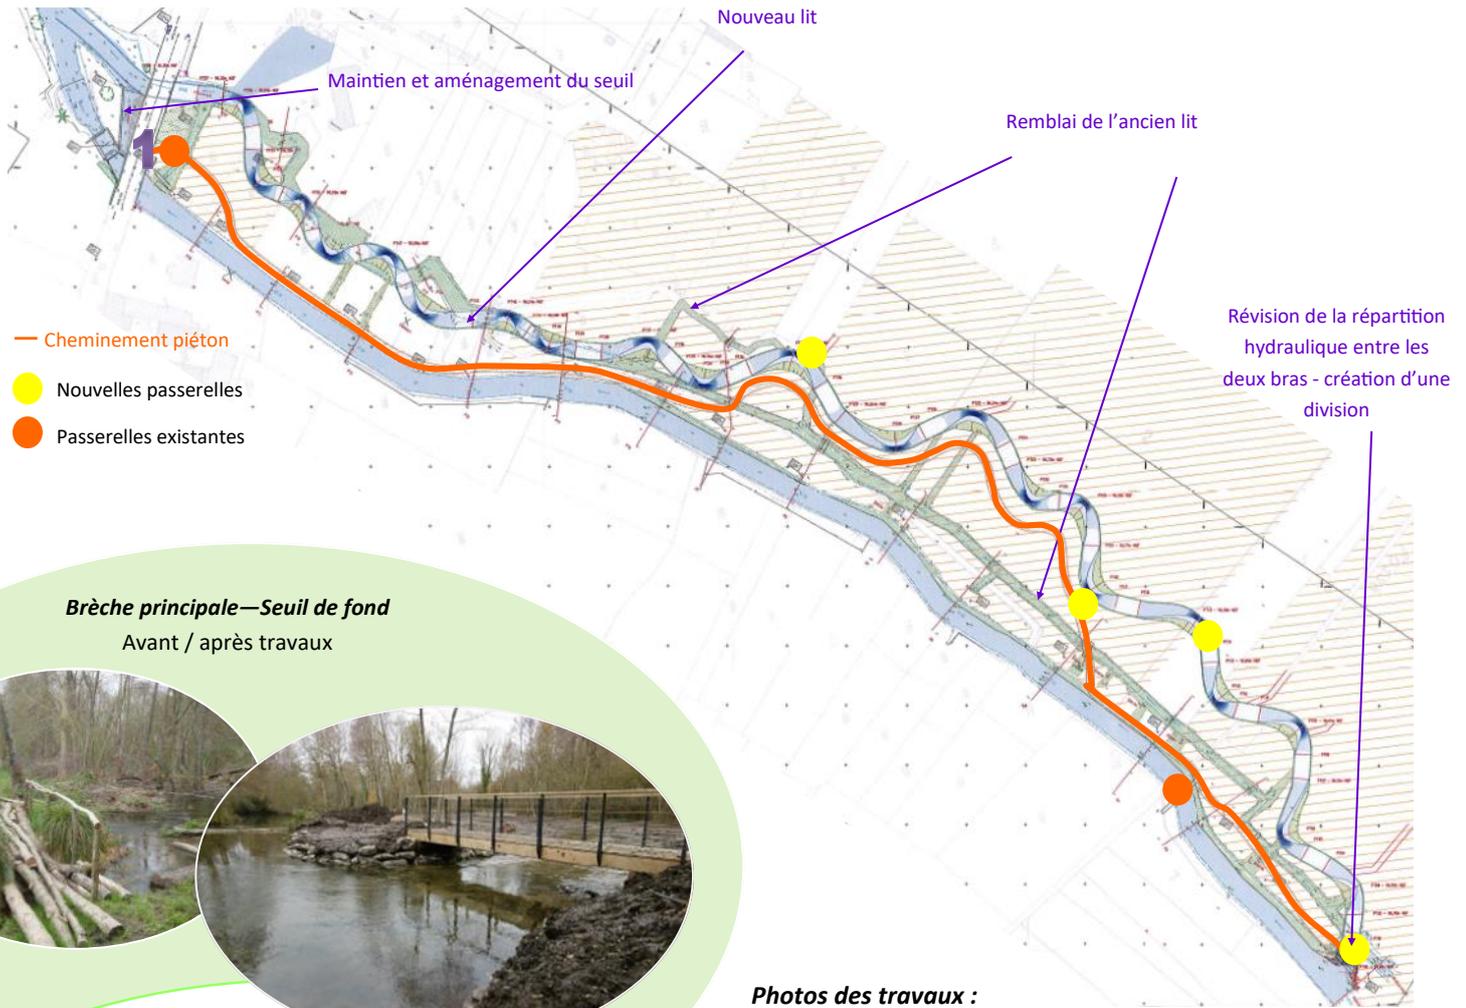
Le complexe hydraulique - Après travaux

- ☒ Création d'un nouveau bras de l'Aigre sur environ 650 m.l., de 6 à 7 m. de largeur, aux faciès d'écoulement et potentiels d'habitats diversifiés (recharge granulométrique, ensemencement des berges et plantation),
- ☒ Création d'une diffuence par l'aménagement d'un seuil de fond (Ø 200-300 mm) visant à envoyer 66 à 80% du débit de l'Aigre dans le bras naturel (au niveau de la brèche principale),
- ☒ Maintien et aménagement du seuil de l'ancienne scierie de façon à conserver la présence d'un miroir d'eau. Le seuil a été recalibré par la création d'une échancrure, associé à l'ouverture partielle du vannage.
- ☒ Rétrécissement de la section du bief à 6.50 m et reprofilage en pente douce de la rive droite. Comblement des principales brèches.
- ☒ Mesure connexe : aménagement de passerelles

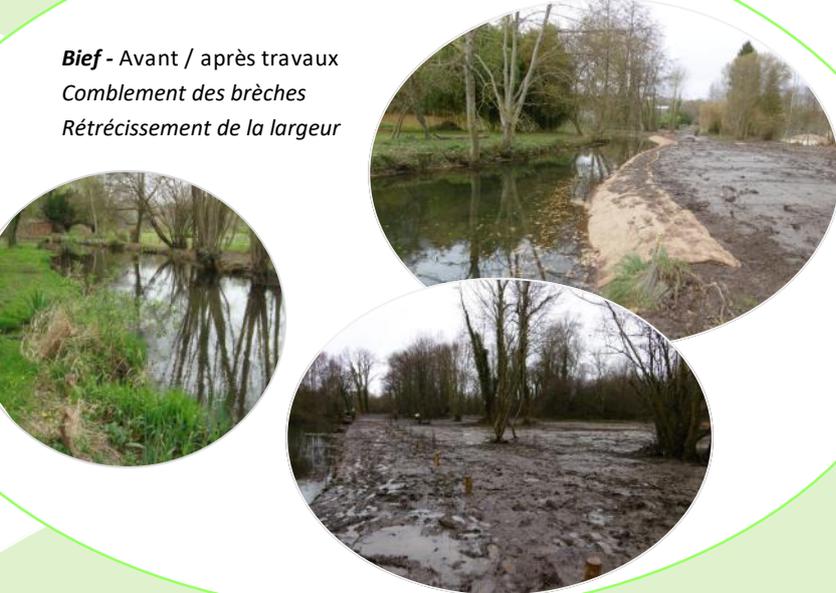
Bief - Avant / après travaux
Comblement des brèches
Rétrécissement de la largeur
