Réduction du taux d'étagement sur une rivière de plaine Réalisation d'une brèche dans l'ouvrage du Vieux Moulin sur la commune de VAUDELNAY (49)

Les travaux présentés ci-après ont été réalisés en 2016 sur la commune de Vauldenay au lieu-dit Vieux Moulin à environ 27 km de l'embouchure avec la Loire. Ils ont consisté à réaliser une brèche dans l'ouvrage que l'on pourrait assimiler à une opération de démantèlement.

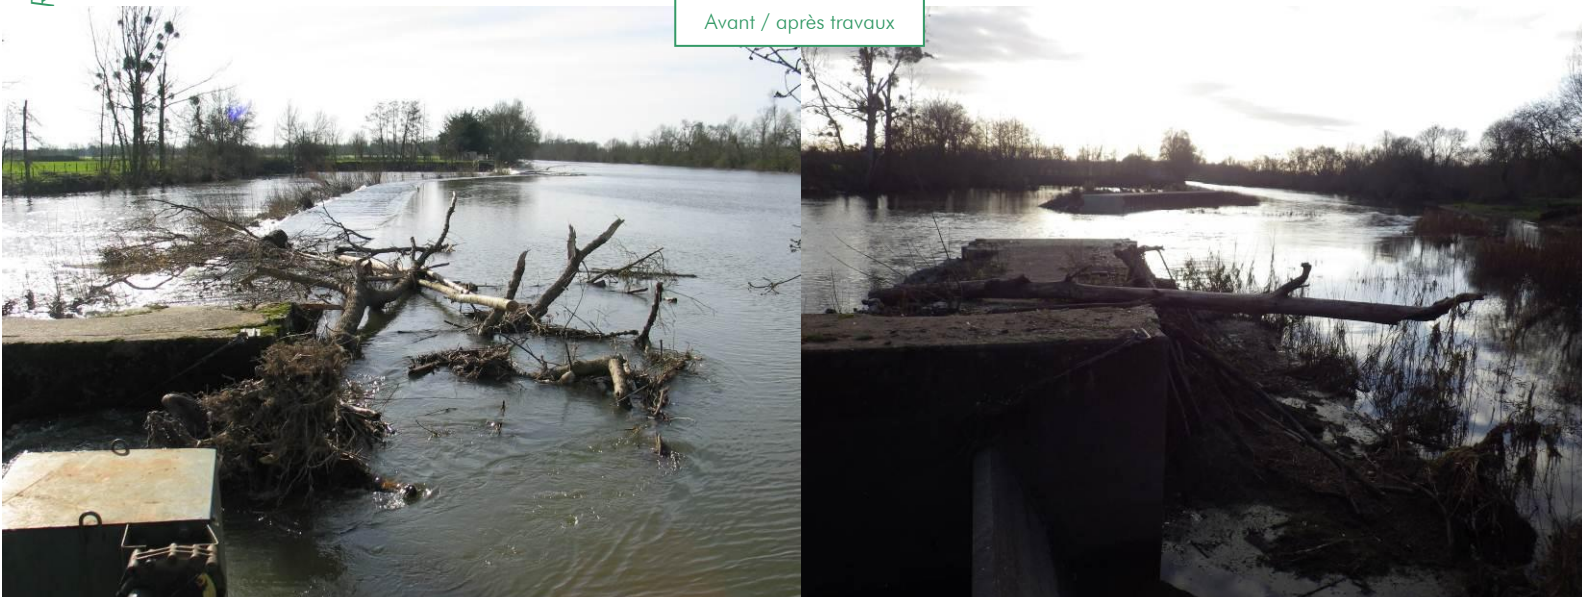
Avant / après travaux

Une **brèche** de 46 m de long sur 2.3 m de haut et 5 m de large a été réalisée dans la chaussée. Un **chenal plus profond** de 0.3 m de haut sur 5 m de large a été créé au milieu. **Pour éviter l'incision du lit** (substrat principalement sableux) **un enrochement liaisonné a été réalisé en lieu et place de la brèche**.

La chaussée d'environ 180 m de long sur 5m de large était renforcée en amont et en aval par un rideau de palplanches. La partie centrale était couverte d'une carapace bétonnée. Le moulin possédait deux ouvrages « mobiles » un clapet de 6 m de large par 2 m de haut manœuvrable grâce à système de cric à câble et un batardeau de 12 m de large et 2m de haut. Le batardeau avait été posé en 2002 pour remplacer un clapet de 12 m de long automatisé par un système de vérin, (monté en 1986). Ce même clapet remplaçait un précédent clapet à contrepoids monté en 1969.

Après : Les travaux ont permis de rétablir la continuité piscicole et sédimentaire. L'ouvrage est désormais franchissable sans difficulté apparente. L'ancienne zone de remous du barrage est redevenue une zone d'écoulement libre. Plusieurs banquettes et îles se sont formées permettant de diversifier les habitats. 4 zones de radiers (de 140 m, 100 m, 230 m et 120 m) se sont créées, permettant de retrouver un linéaire cumulé d'eaux courantes d'environ 590 m de long.
