RESTAURATION DE LA CONTINUITÉ ÉCOLOGIQUE PAR L'INSTALLATION DE RADIER SUCCESSIFS SUR LA CHARENTE AU MOULIN DE ROCHE A CIVRAY

Restauration de la continuité écologique sur le fleuve Charente dans le Département de la Vienne, suite à l'effondrement de la partie amont de la chaussée du Moulin de Roche, en juillet 2018.

Descriptif technique des travaux :

- Créer 5 radiers successifs (4 en aval de la chaussée et 1 en amont) ;
- Consolider une partie de la chaussée avec comblement entre 2 îlots.

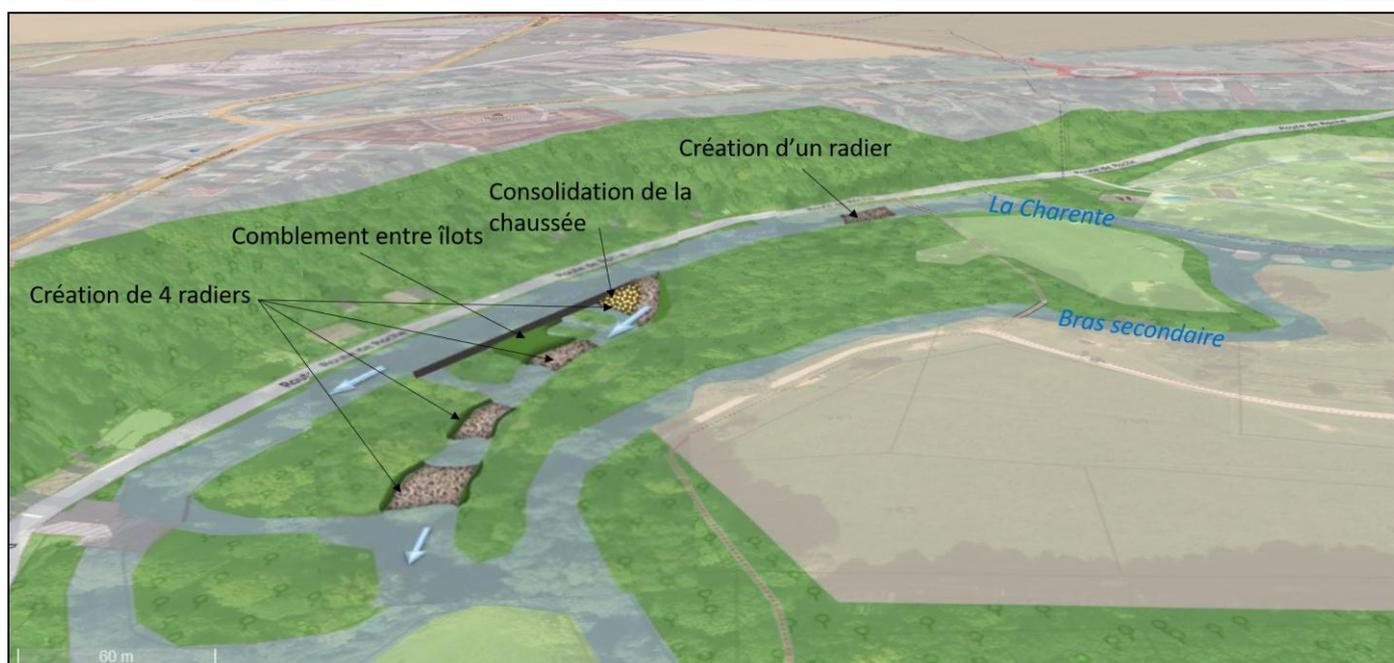
Brèche de la chaussée du moulin de Roche

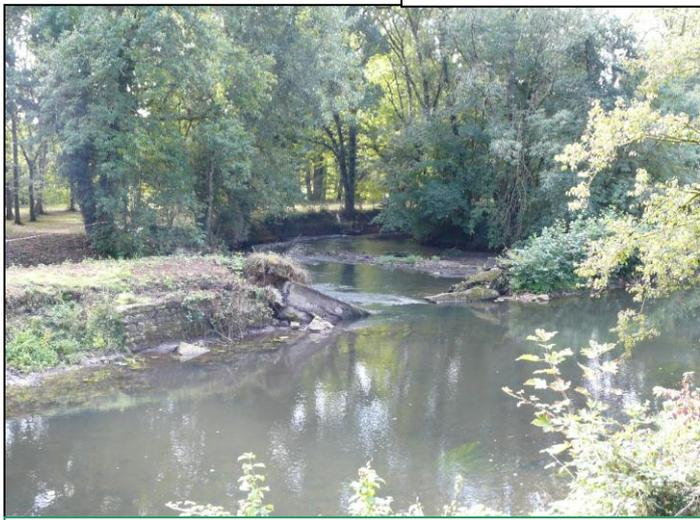
Photo avant travaux (vue amont)

Avant : Présence d'un amas de béton et pierre et d'une berge fortement érodée au niveau de la brèche de la chaussée. Abaissement de la ligne d'eau en amont de la chaussée et perte de débit dans le bras secondaire en période d'étiage.

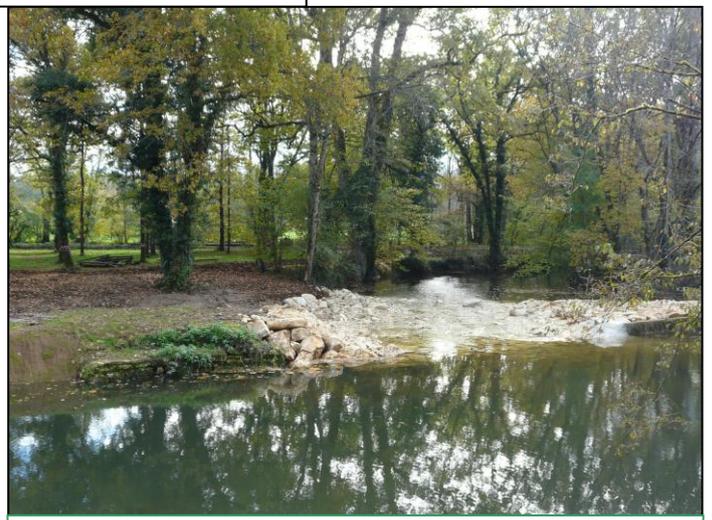
Photo après travaux (vue amont)

Après : Ligne d'eau remontée comme initialement et bras secondaire alimenté par un débit d'eau suffisant. Apparition d'alternance de faciès d'écoulement avec la création des radiers.

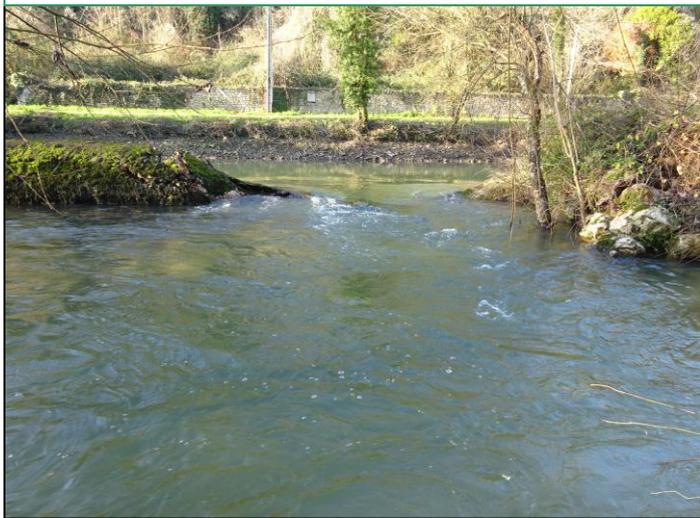
Photo avant travaux (vue aval)

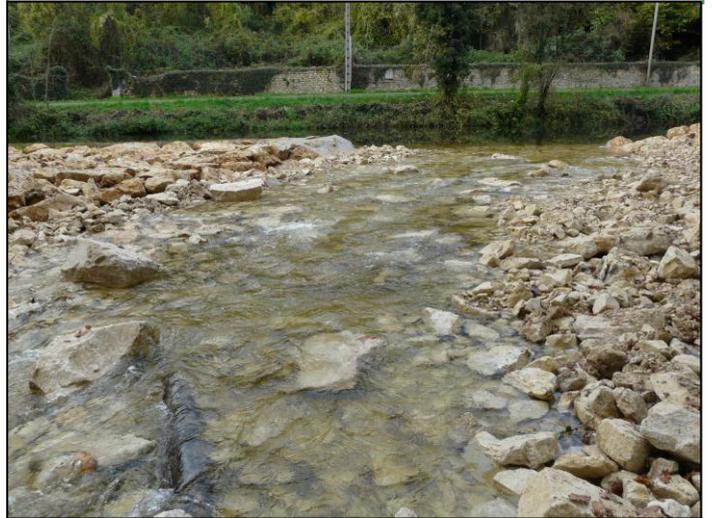
Photo après travaux (vue aval)

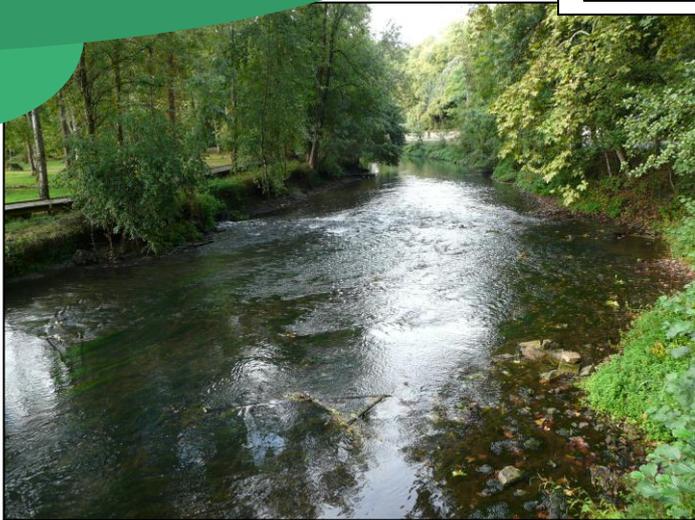
Amont de la brèche

Photo avant travaux

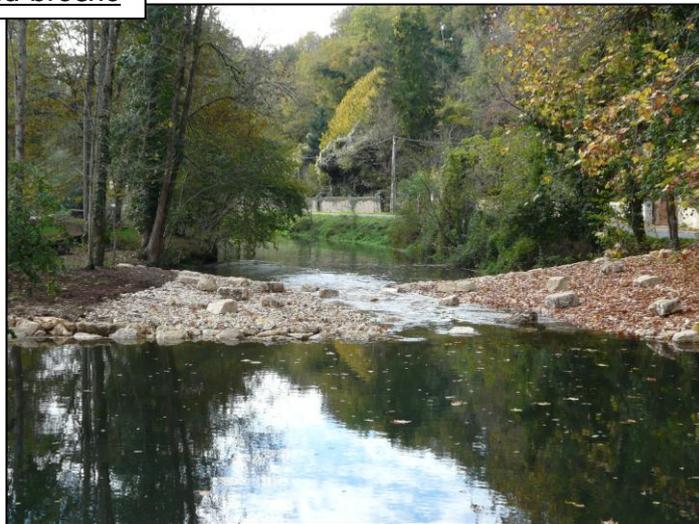
Photo après travaux

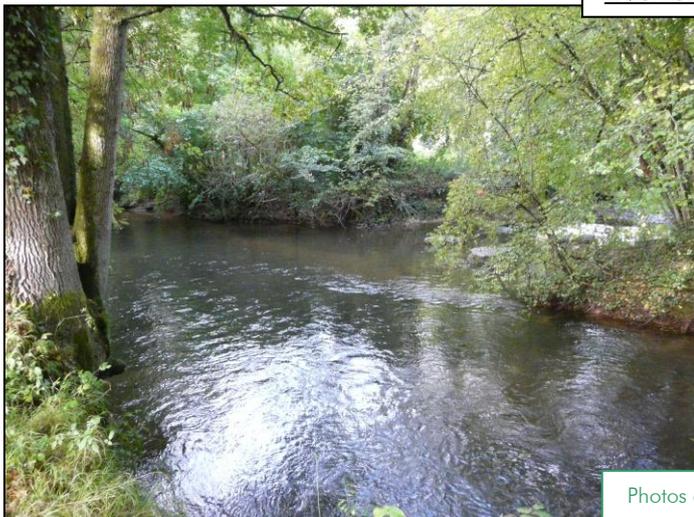
Aval de la brèche

Photos avant travaux

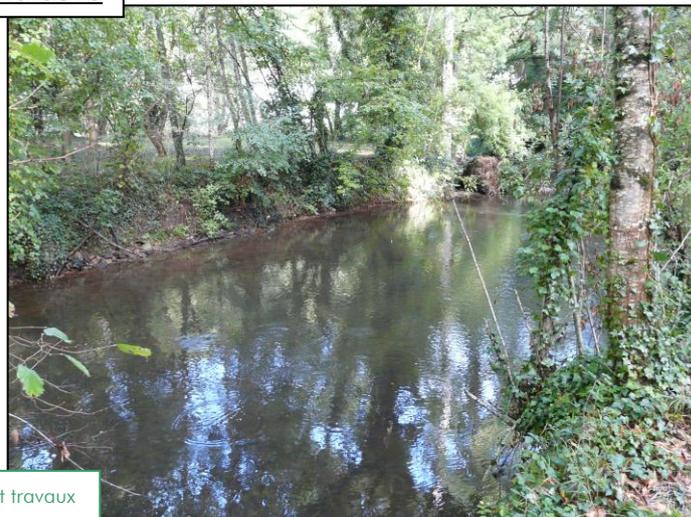
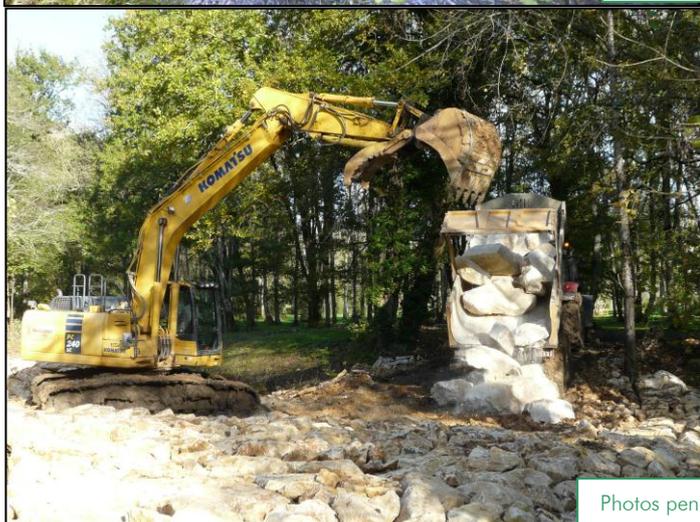
Photos pendant les travaux

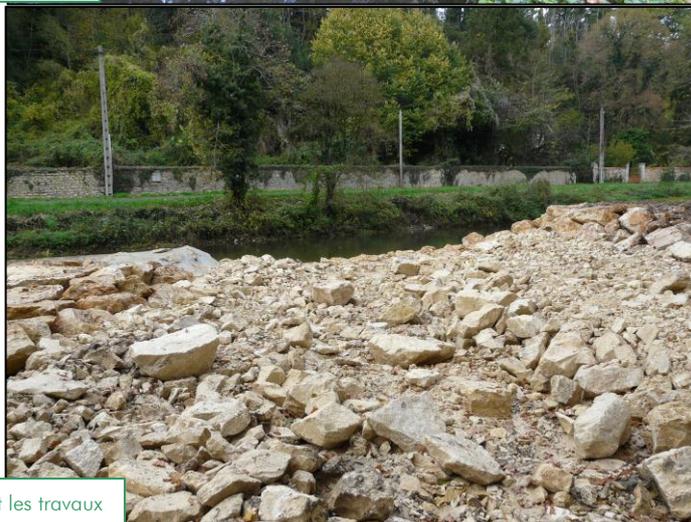
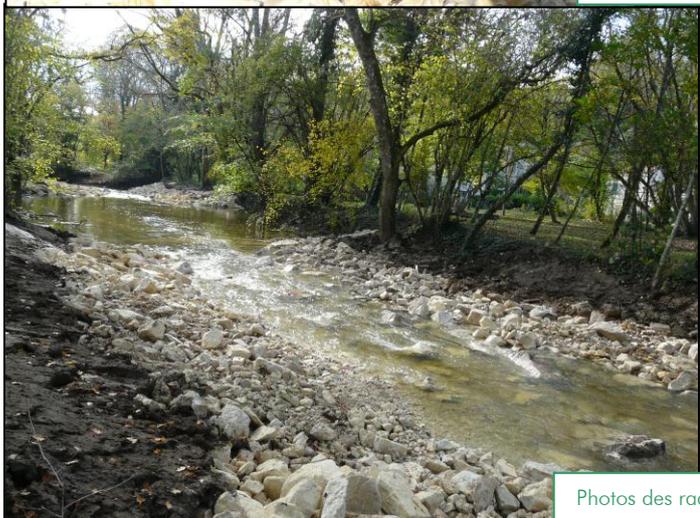
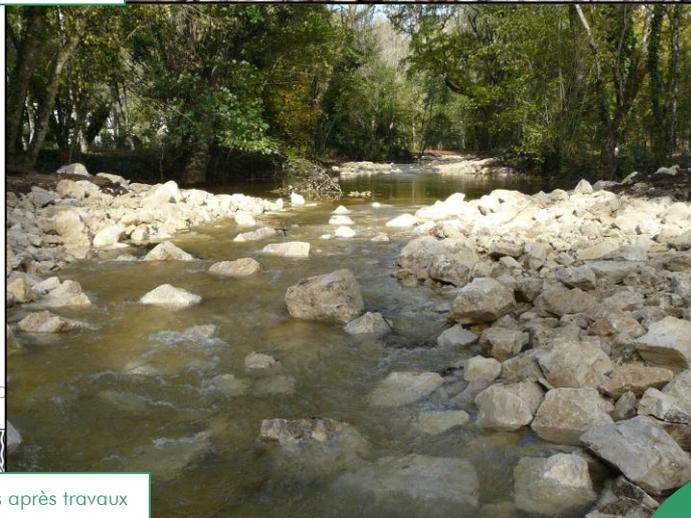
Photos des radiers après travaux
