MISE AUX NORMES DU PLAN D'EAU COMMUNAL SUR LA COMMUNE DE ROCHECHOUART (87)

Réalisation des travaux de mise aux normes du plan d'eau communal de Boischenu : dérivation et bassin aval de décantation.

Maître d'ouvrage : Mairie de Rochechouart
Dates des travaux : entre février et juillet 2009

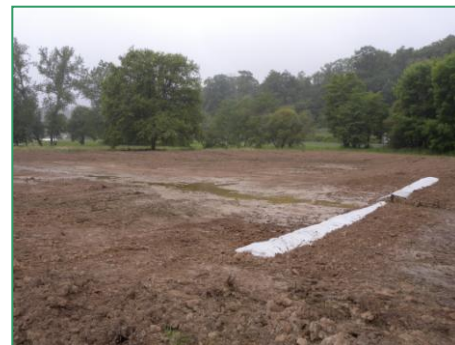
Réalisation du bassin aval de décantation (photo : SMVG)

La dérivation a été réalisée en 2 temps : remise en état d'un ancien canal existant qui se jetait dans l'étang sur une longueur de 850 ml (opérations d'abattage, de débroussaillage, de rejointement des pierres), création d'un nouveau canal dans le prolongement de l'ancien (terrassement, consolidation des berges, apports de granulats, ...) sur 450 ml. Un ouvrage de répartition de l'eau a été réalisé en amont du plan d'eau. Un bassin aval de décantation d'une superficie de 3500 m² a été créé en aval du plan d'eau.

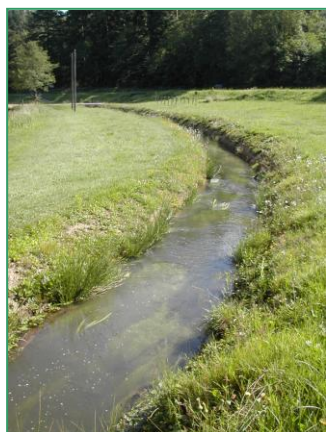
La vidange a été facilitée par la présence de la dérivation et le bassin de décantation aval a bien joué son rôle, à la fois pendant la vidange mais également durant toute la période d'assec du plan d'eau. La dérivation s'est rapidement végétalisée, offrant des potentialités piscicoles qui vont s'améliorer au fil du temps.

Dérivation en juillet 2010
(photo : SMVG)

Afin de préparer la vidange du plan d'eau, la dérivation a été mise en eau en septembre 2009. Après une saison en eau, les berges ont commencé à se revégétaliser et des herbiers se sont développés sur certaines portions.
