## UNE ZONE D'EXPANSION DE CRUE POUR LA PETITE CISSE (37)

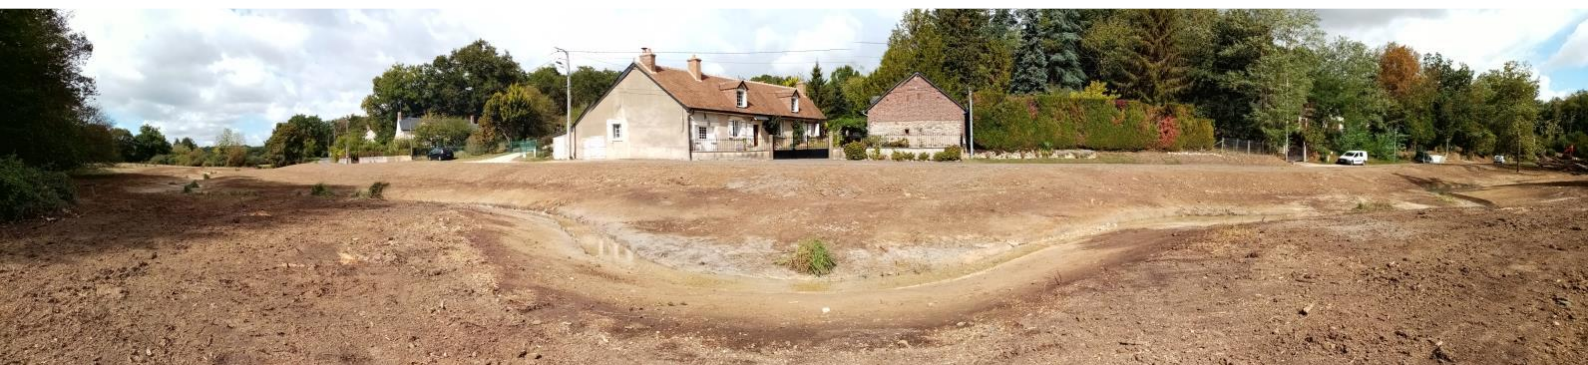
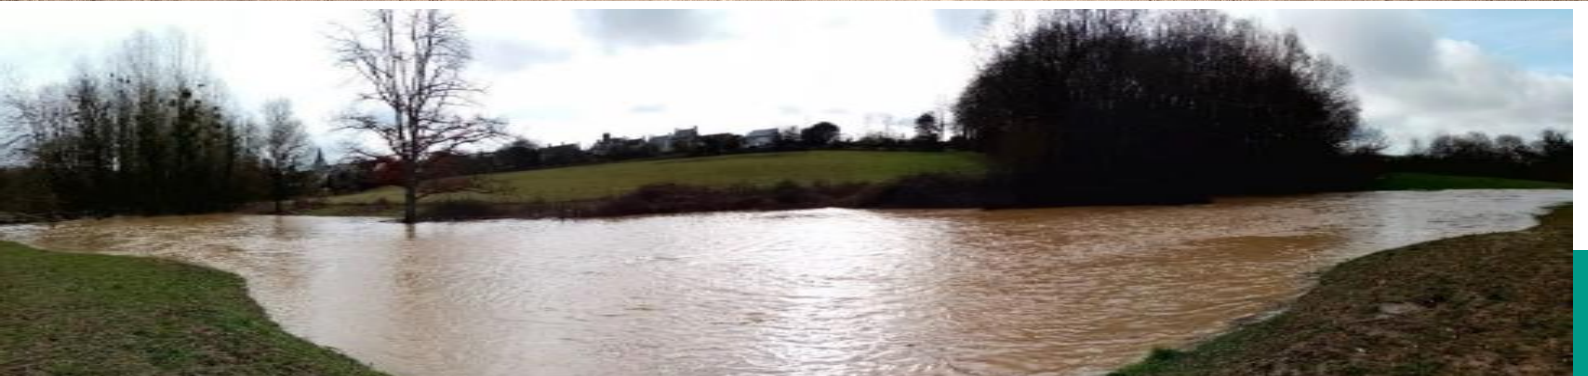
Du côté du syndicat, cette remise en fond de talweg a débuté par une lecture de cartes basée sur des cartographies anciennes (Cassini, Etat Major) et un travail de levée topographique afin de s'approcher du tracé historique de la rivière. Puis, une détermination de la localisation des radiers et des coefficients de sinuosité a été menée afin de bien calibrer le nouveau lit mineur. En parallèle, la commune de Mesland a mené un travail d'acquisition foncière ambitieux. Cela a permis de créer un nouveau lit mineur pour la rivière, accompagné d'une zone d'expansion de crue.

- Ouverture végétale et abattage des peupliers présents sur le site
- Terrassement et création du nouveau cours d'eau, sur 200 ml
- Reconstitution d'un matelas alluvial dans le nouveau lit
- Comblement de l'ancien lit pour sécuriser le bord de voirie
- Création d'un gué empierré pour permettre l'accès entre la rive gauche et droite.

Suite aux travaux, les élus locaux et riverains ont pu constater que la zone permettait d'éponger les crues durant l'hiver. Cette zone humide présente une capacité d'absorption de 2,5mètres de profondeur sur une surface de 5000 mètres carrés.

Par ailleurs, la zone présente un caractère paysager intéressant, avec des berges en pente douce et un point de vue sur l'Eglise.
