CREATION D'UNE DESCENTE AMENAGEE SUR UN COURS D'EAU « LE MARTINET » SUR LA COMMUNE DE PONTONX-SUR-L'ADOUR (40)

Maître d'ouvrage : Syndicat Adour Midouze (SAM)

Période de réalisation et durée des travaux : Septembre 2023 - 3 jours

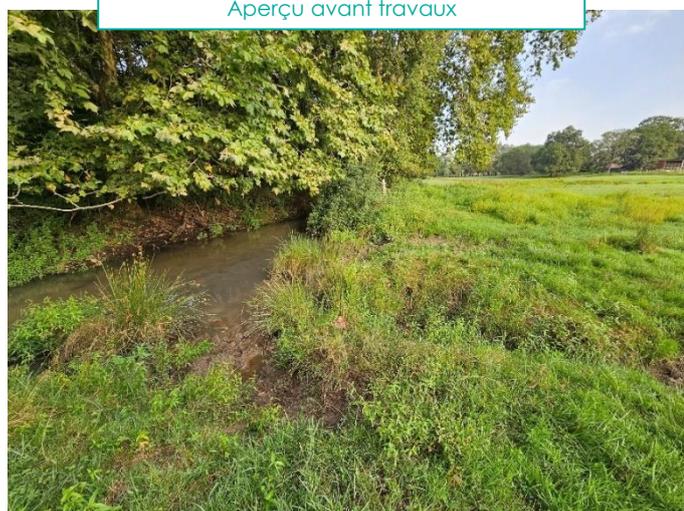
Aperçu avant travaux

La zone de piétinement des bovins dans le lit mineur du cours d'eau avait été mise en évidence dans l'état des lieux du Plan Pluriannuel de Gestion.

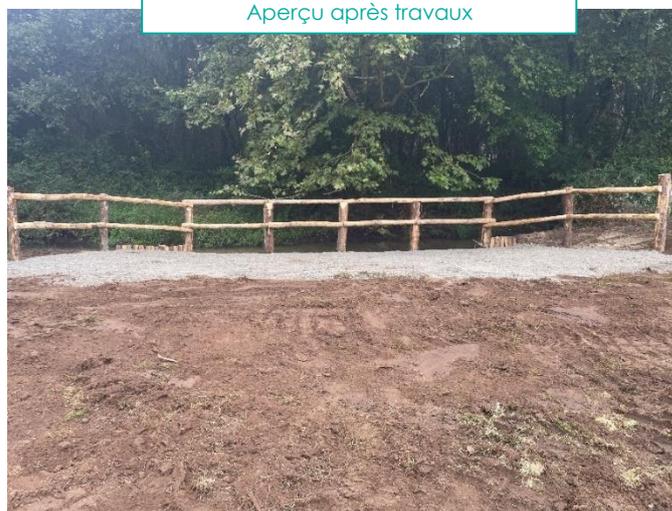
Aperçu après travaux

La descente a été conçue en « entonnoir » : 15 m de largeur sur la partie haute et 10 m de largeur sur la partie basse.

- Le terrassement du site,
- La stabilisation du pied de berge par des pieux battus,
- La pose du géotextile et des paliers de maintien,
- L'implantation des poteaux et des lisses,
- La mise en place des graves de fond (20 cm de 40/120 mm) et de surface (10 cm de 0/40mm) ;
- La remise en état du site

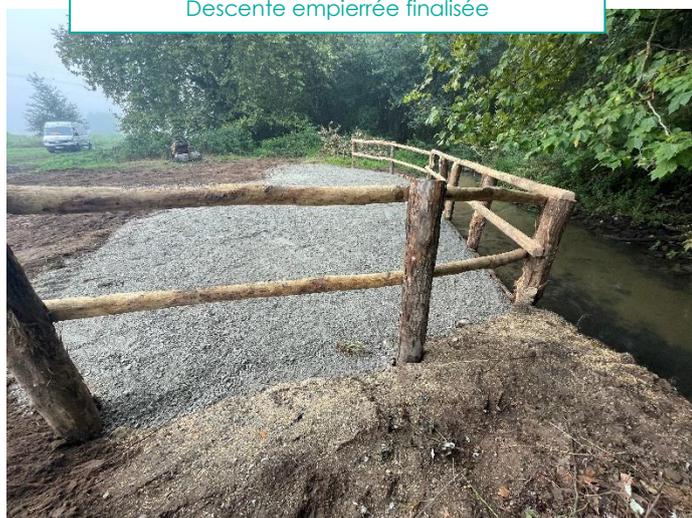
Descente empierrée finalisée

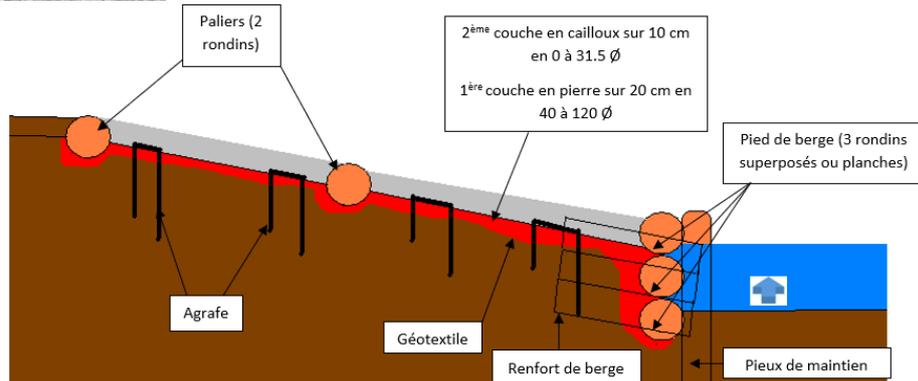
Vue de profil

Schémas de principe réalisés par le Syndicat Adour Midouze
