## TRAVAUX DE RENATURATION DU LIT DU RUISSEAU DU RAT SUR LA COMMUNE DE CONDAT-SUR-VIENNE (87) – Segment en aval de la voie ferroviaire

### Descriptif technique des travaux réalisés :

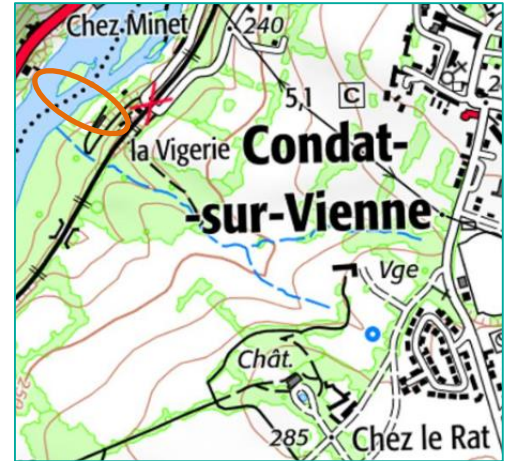
Le « ruisseau du Rat » est un affluent rive gauche de la Vienne, d'un linéaire d'environ 1000 mètres, situé à Condat-sur-Vienne. Il dispose d'un impluvium restreint de 42 ha, tout en étant urbanisé sur la moitié de sa surface depuis les années 70-80, sans anticipation des effets de cette urbanisation et dans un contexte de réglementation non appliquée et/ou ignorée. Ces caractéristiques ont généré des effets en cascade de bouleversement des régimes hydrologiques, de fortes dégradations morphologiques et écologiques et des risques majeurs sur les biens et les personnes.

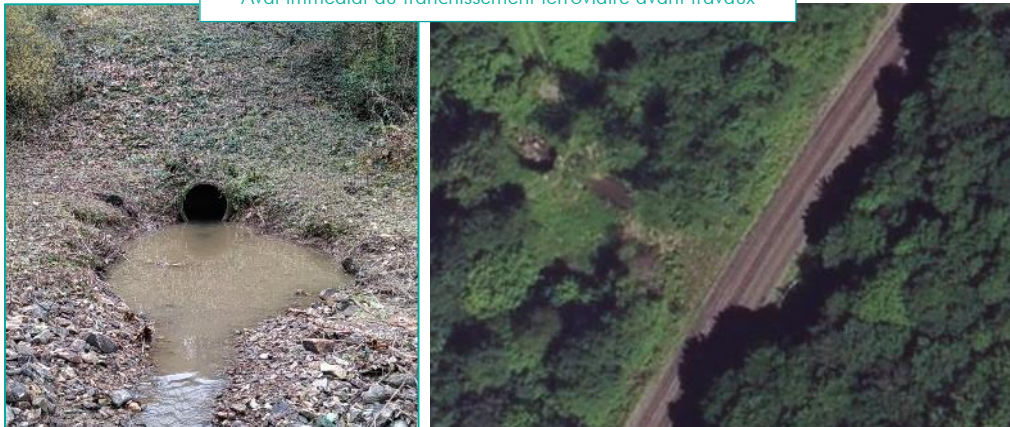
Aval immédiat du franchissement ferroviaire avant travaux

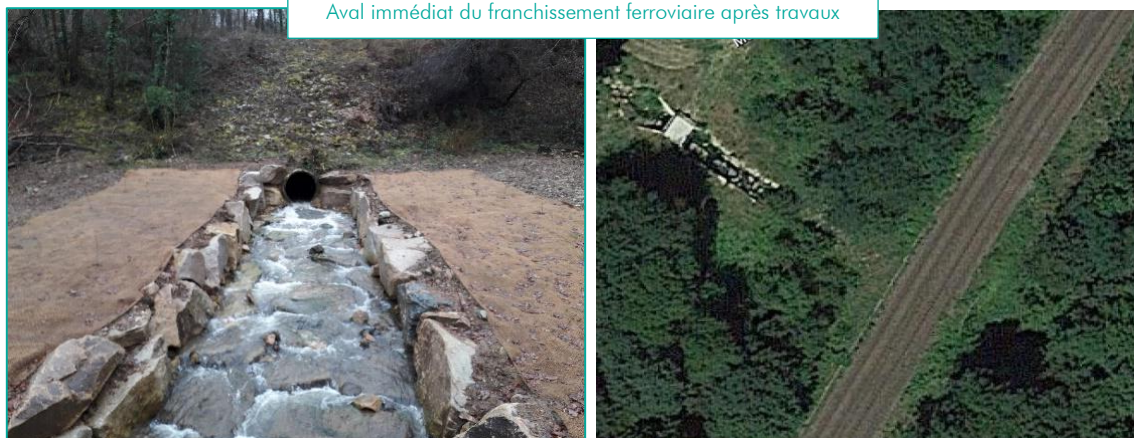
La mise hors d'eau a été réalisée par la pose d'une conduite en sortie de la buse ferroviaire, les eaux ont été déviées vers la rigole en rive gauche creusée par les débordements intempestifs résultant de l'obturation de la buse sous le chemin agricole. La mise en eau de cette buse temporaire a été réalisé par la pose d'un batardeau composé de matériaux terreux compactés protégés d'un feutre géotextile.

Le lit est ponctué tous les 12 m de seuils de fond. Il s'agit de barrages en enrochements de blocs de diamètre supérieur au mètre inamovibles par transport solide. Ces ouvrages constituent des édifices poids assurant le blocage des matériaux de comblement entre chaque seuil de fond. Ils assurent ainsi la pérennité du profil en long contre toute reprise d'une incision du lit. Les faces amont de chaque barrage sont tapissées d'un géotextile synthétique non tissé de forte épaisseur et de faible porosité.

Entre les seuils, le fond est rechargé par un mélange homogène de blocs et de grave limono-argileuse. En surface, le lit est rechargé par des blocs 600-800mm pour une légère mobilité redistributive. Enfin, tous les 5 m est placée une rangée de blocs dépassant le profil en long de 0,40 m à 0,50 m environ et constituent des seuils. Ils sont ancrés sur au moins les 2/3 de leur hauteur. Ces seuils de surface favorisent la perte de charge hydraulique et réduisent la vitesse d'écoulement, diminuant ainsi les contraintes sur le fond.

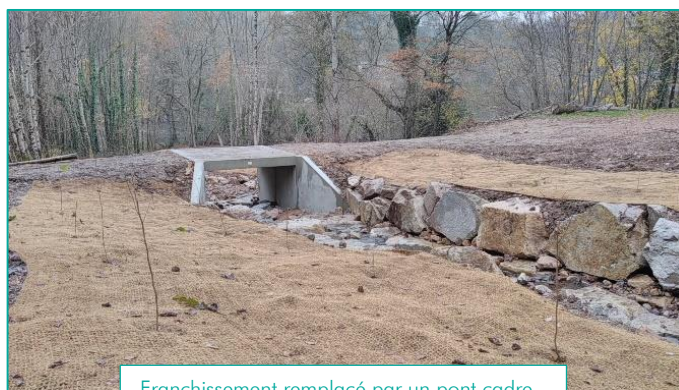
Franchissement remplacé par un pont cadre

Le passage busé est remplacé par un pont cadre en béton capable de supporter le passage de petits engins agricoles, permettant ainsi d'assurer le passage des riverains. Le pont cadre rétablit ainsi la continuité sédimentaire et piscicole au niveau de ce franchissement.
