TRAVAUX DE RENATURATION DU LIT DU RUISSEAU DU RAT SUR LA COMMUNE DE CONDAT-SUR-VIENNE (87) – Segment en amont de la voie ferroviaire

Maître d'ouvrage : Limoges Métropole

Période de réalisation des travaux : juillet à novembre 2015

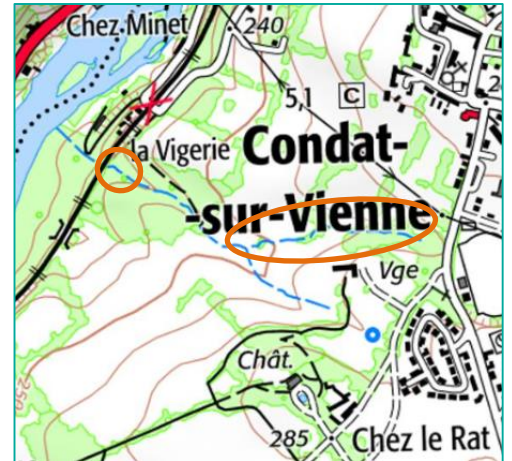
Etat des lieux avant travaux : Le ruisseau du Rat recueillait il y a une dizaine d'années les eaux provenant de plusieurs talwegs drainant des pâtures humides, maintenant artificialisées par des lotissements et les terrains de sport. Les anciens talwegs naturels recouverts sont remplacés par un réseau souterrain pluvial de drainage des aires aménagées. L'exutoire de ce réseau se fait par un collecteur vers le ruisseau en aval du bassin versant.

Cette imperméabilisation des sols sur la tête de ce bassin versant a modifié considérablement le régime du ruisseau en aval du point de rejet. Ainsi, l'augmentation des vitesses d'écoulement et des débits des crues ont entraîné une incision remarquable du ruisseau qui s'est enfoncé sur plusieurs mètres à certains endroits. Les berges se sont verticalisées et le lit s'est déconnecté de la prairie inondable. Il s'en est suivi une forte instabilité du lit par un mouvement global d'érosion progressive et régressive et de mobilité latérale.

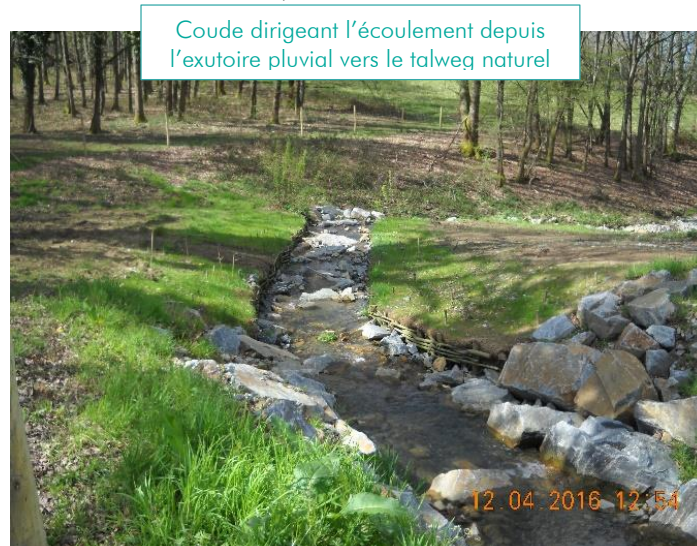
- La mise en œuvre d'un ouvrage de dissipation d'énergie en aval immédiat de l'exutoire des eaux pluviales par la mise en place de blocs d'enrochement ;

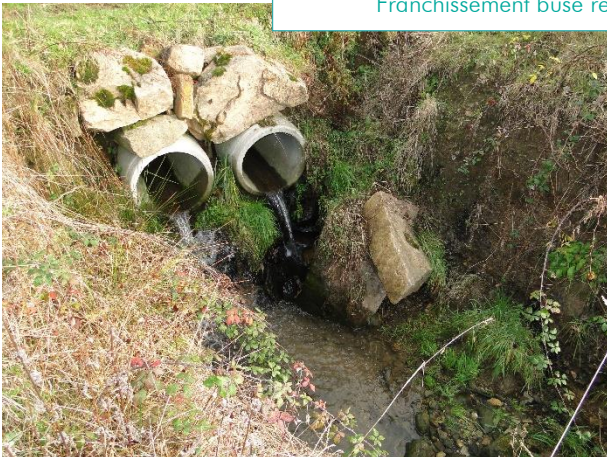
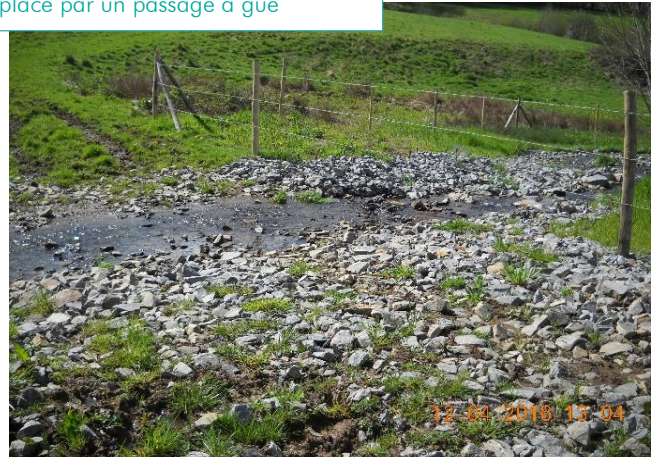
Franchissement busé remplacé par un passage à gué

- Le remplacement d'un franchissement busé par un passage à gué ;

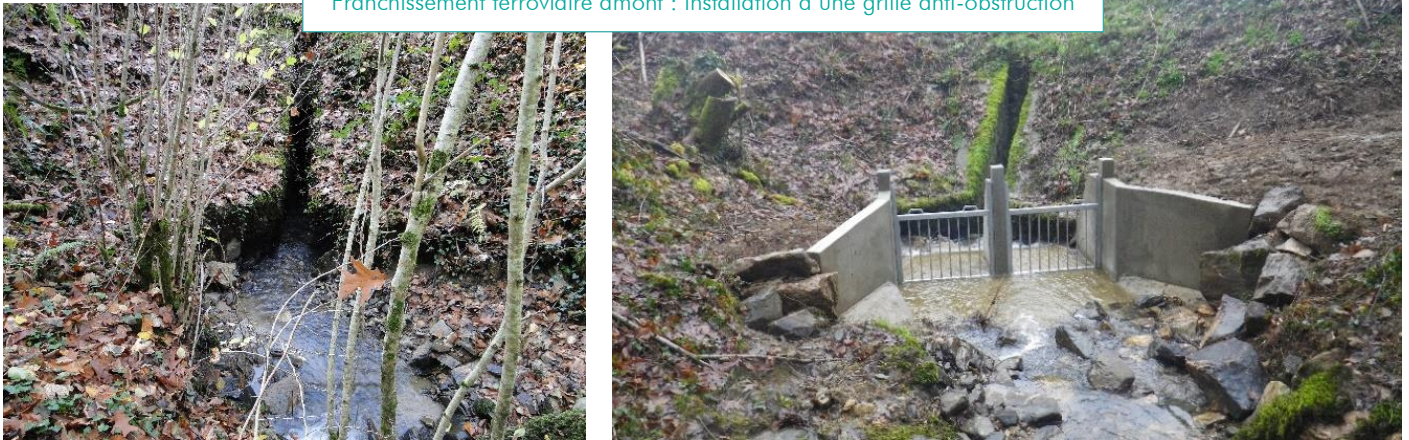
Franchissement ferroviaire amont : installation d'une grille anti-obstruction

- La mise en défens du cours d'eau par la pose de clôture ;
- La mise en œuvre, à l'amont immédiat du franchissement ferroviaire, d'un ouvrage en béton armé équipé de grilles afin de retenir les éléments les plus grossiers et limiter le risque d'obstruction dudit franchissement.
