## RESTAURATION DE LA CONTINUITÉ ÉCOLOGIQUE DU SEUIL DE LA SCIERIE DU CAMP COMMUNE DE MOURIOUX-VIELLEVILLE (23)

#### **Descriptif technique des travaux réalisés :**

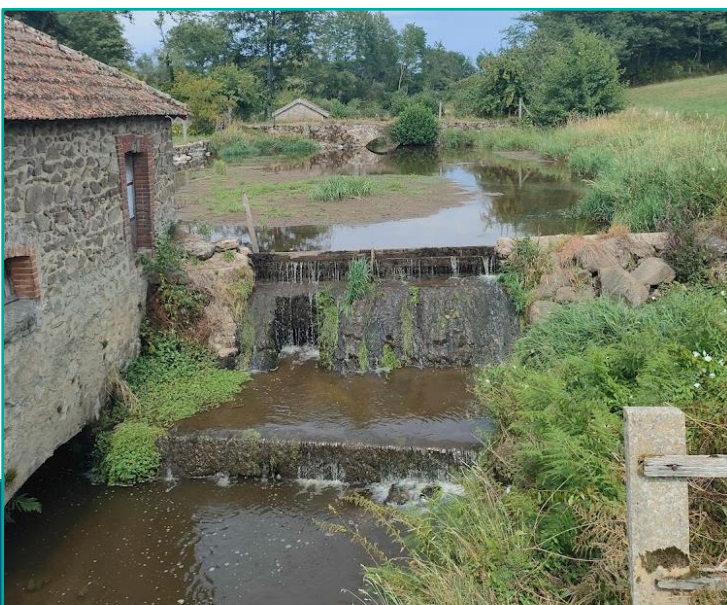
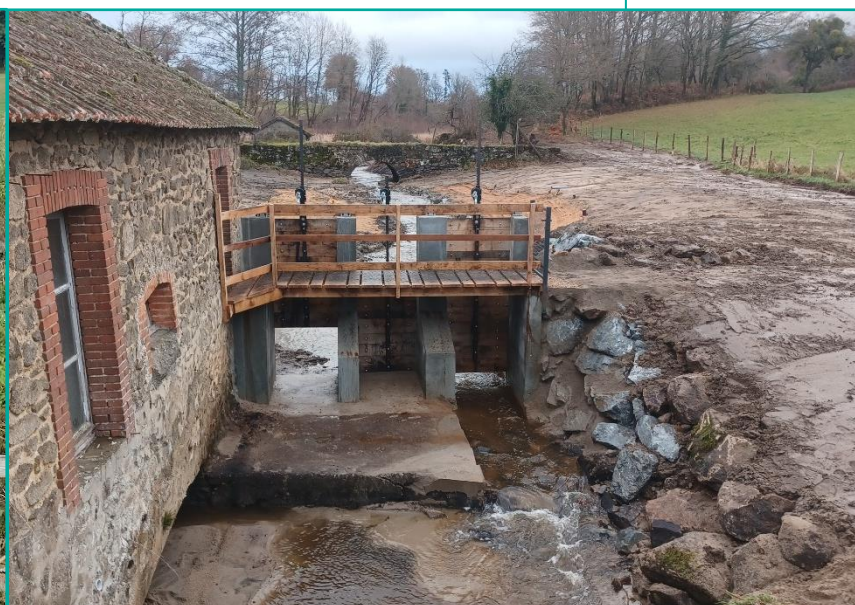
avant / après travaux

Scénario retenu : supprimer le seuil en pierre surmonté d'un rideau de planches (2,40m de haut + 50cm) et le remplacer par un système de vannages plus facilement manœuvrable. Les vannes, ouvertes toute l'année, pourront être fermées exceptionnellement, au maximum 4 fois par mois sur une durée maximale de 24h et permettre le fonctionnement de la scierie.

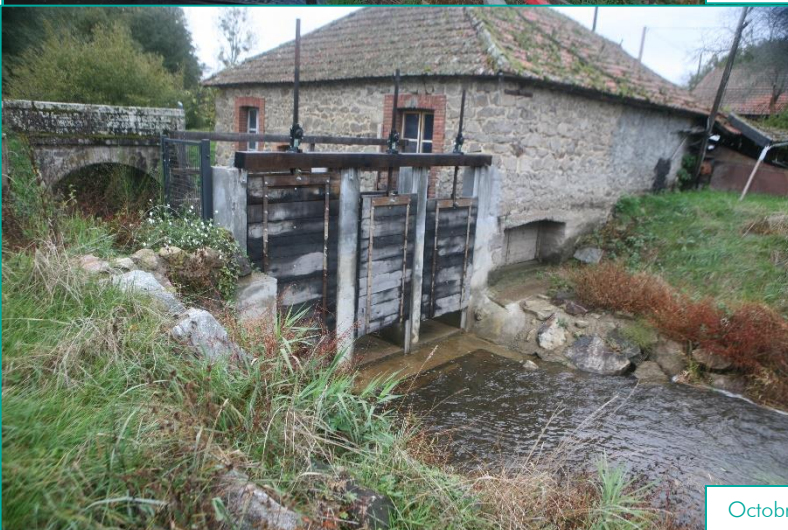
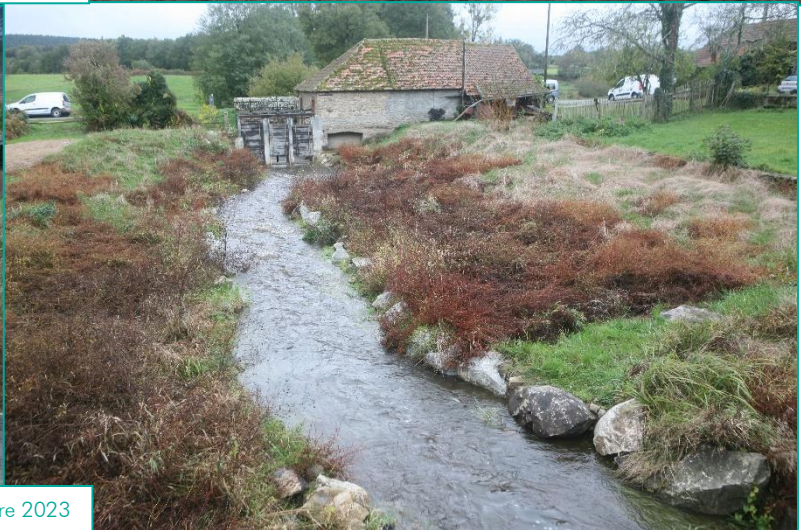
Octobre 2023

La continuité écologique est restaurée, l'usage de la scierie est maintenu.

L'ouvrage est effacé avec la suppression du seuil actuel et est remplacé par un système de vannage. Les sédiments du « miroir d'eau » ont été extraits et régalez sur les berges. Une toile coco y a été apposée pour favoriser une reprise de la végétation en vue de leurs fixation. Un cordon d'encrochement sécurise le pied berge de l'érosion.
