RESTAURATION D'UN CHAMP D'EXPANSION DE CRUES SUR LE BIEF A COURCÔME (16)

Durant l'automne 2023, dans le cadre de son programme pluriannuel de restauration des cours d'eau, le SMABACAB est intervenu sur le Bief, en amont de la commune de Courcôme. Il s'agissait de favoriser l'expansion des crues sur le lit majeur du Bief.

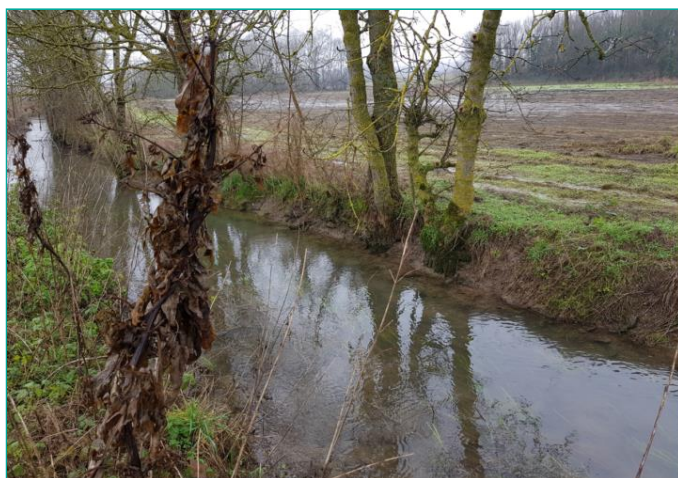
Avant travaux

Le Bief est un cours d'eau situé dans le Nord du département de la Charente, affluent rive droite du fleuve Charente. C'est un cours d'eau ayant subi d'importants travaux hydrauliques visant à évacuer l'eau des fonds de vallées, son gabarit est donc généralement très recalibré et surdimensionné.

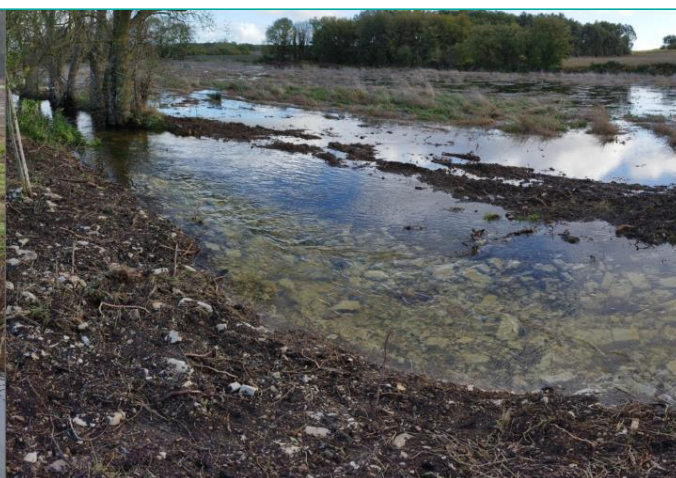
Après travaux

Les radiers successifs constituent en moyenne une recharge d'environ 50 cm du lit. Ces derniers ont été accompagnés d'un arasement (lorsque possible) du merlon positionné en rive droite et empêchant l'expansion de crue dans le lit majeur.

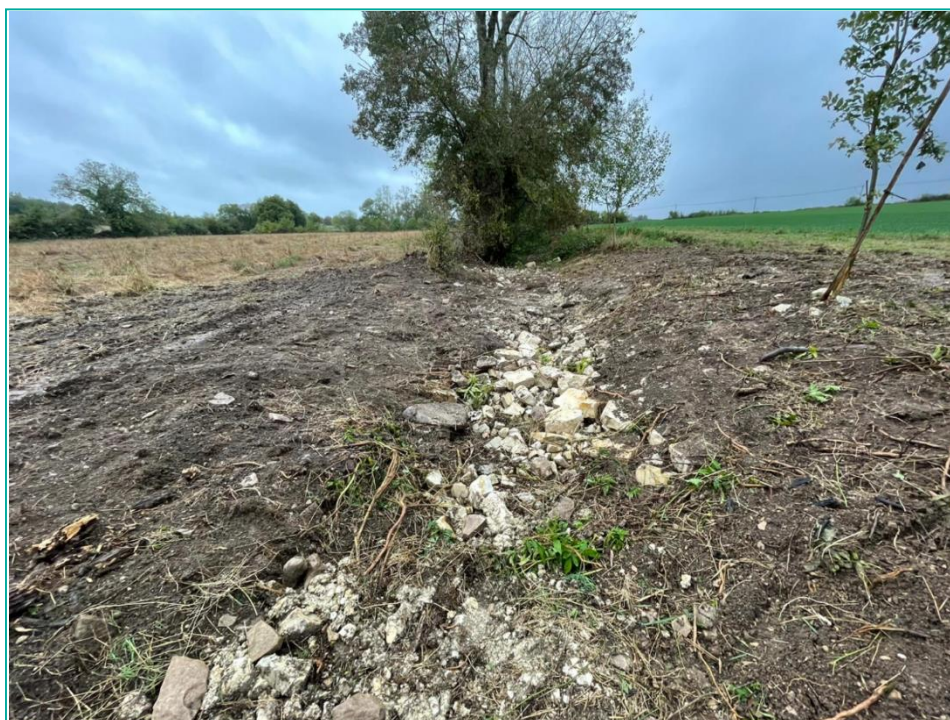
Recharge granulométrique et arasement du merlon en rive droite (à gauche sur la photo)

Ce sont environ 250 tonnes de calcaire brut de carrière qui ont été apportés. Le volume se veut faible au vu de la présence de matériau remobilisé sur le chantier (merlon en rive droite).
