RESTAURATION DU RUISSEAU DU MOULIN DE PINDRAY SUR LA COMMUNE DE PINDRAY (86)

Maître d'ouvrage : Syndicat Mixte du Pays Montmorillonnais (SMPM)

Dates des travaux : Avril 2011 à février 2012

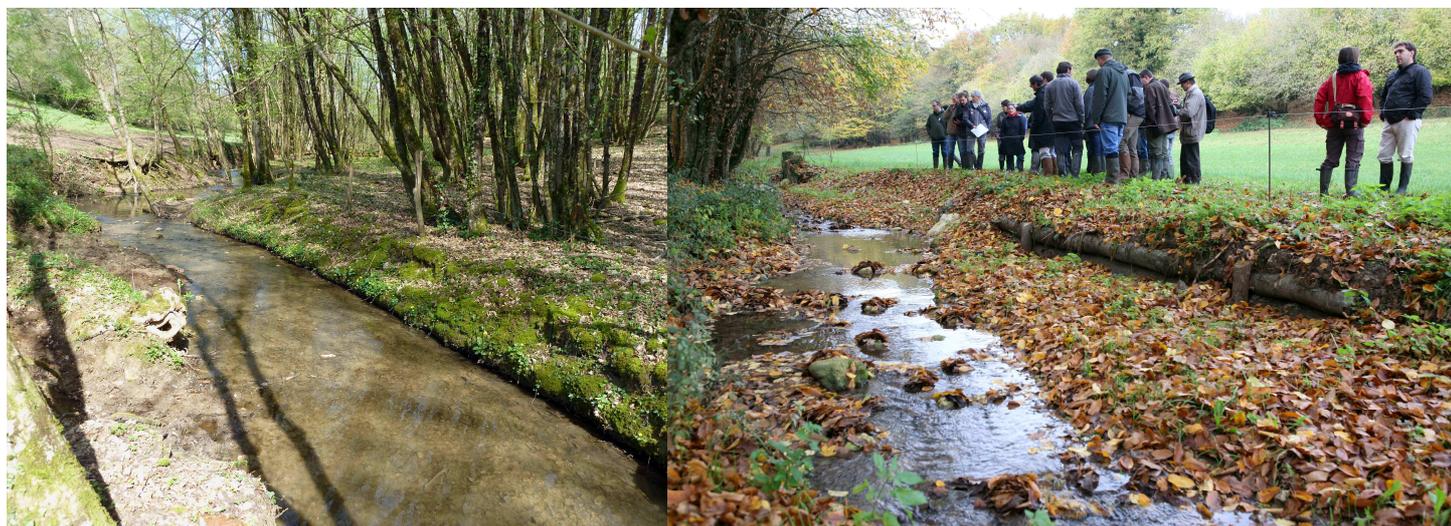
Photo avant travaux (vue vers l'aval)

Photo après travaux (vue vers l'amont)

Avant : Le ruisseau du moulin de Pindray était un ruisseau permettant la fraie des truites mais ayant tendance à se colmater en raison du surpiétinement bovin (berges et lit).

Après : Le ruisseau retrouve des écoulements diversifiés, les graviers au fond du lit réapparaissent lavés par les crues.

- Sélection et élimination des embâcles ;
- Aménagement d'un abreuvoir bovin sur le cours d'eau ;
- Aménagement d'un passage à gué pouvant servir de zone d'abreuvement ;
- Aménagement d'un abreuvoir ovin en aval (en cours de réhabilitation ayant bougé lors des crues de l'hiver 2011) ;
- Engraisement du lit mineur en granulométries diverses ;
- Pose ponctuelle de protections de berge en génie végétal (tronc de robinier faux-acacia) ;
- Mise en place de clôtures pour protéger le ruisseau du piétinement ;
- Plantation d'arbres et d'arbustes d'espèces autochtones ;
- Remise en état du terrain (nivelage, ensemencement, retrait des déchets)

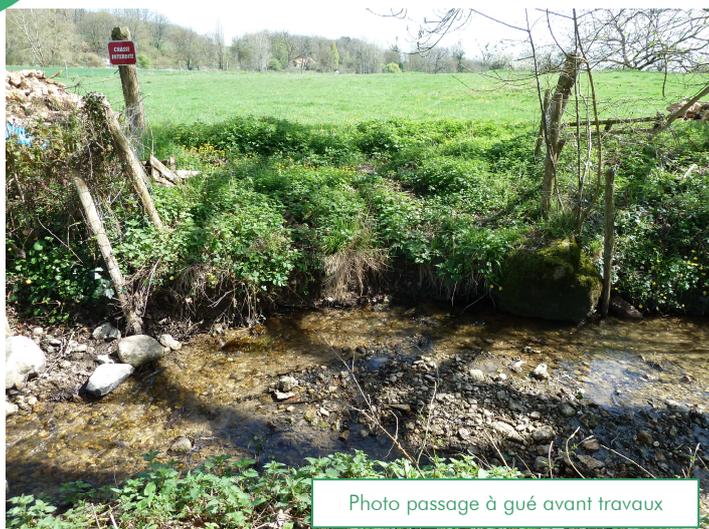
Photo passage à gué avant travaux

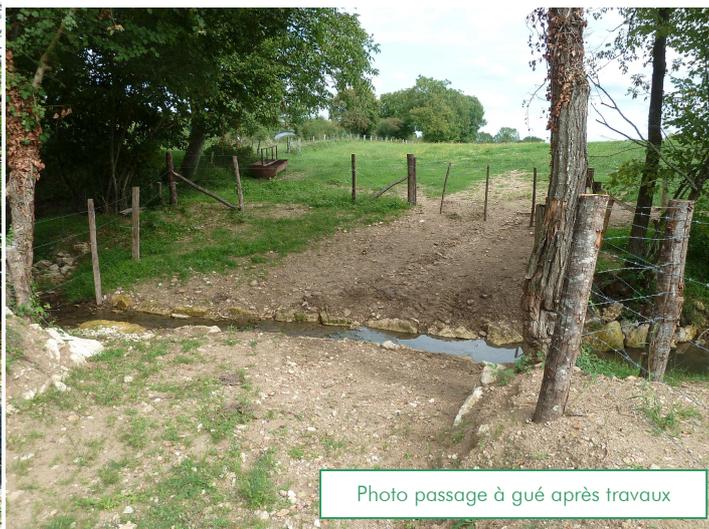
Photo passage à gué après travaux
