RESTAURATION DU RUISSEAU DE ROUFLAMME SUR LA COMMUNE DE SAULGE (86)

Maître d'ouvrage : Syndicat Mixte du Pays Montmorillonnais (SMPM)

Dates des travaux : avril 2011 à février 2012.

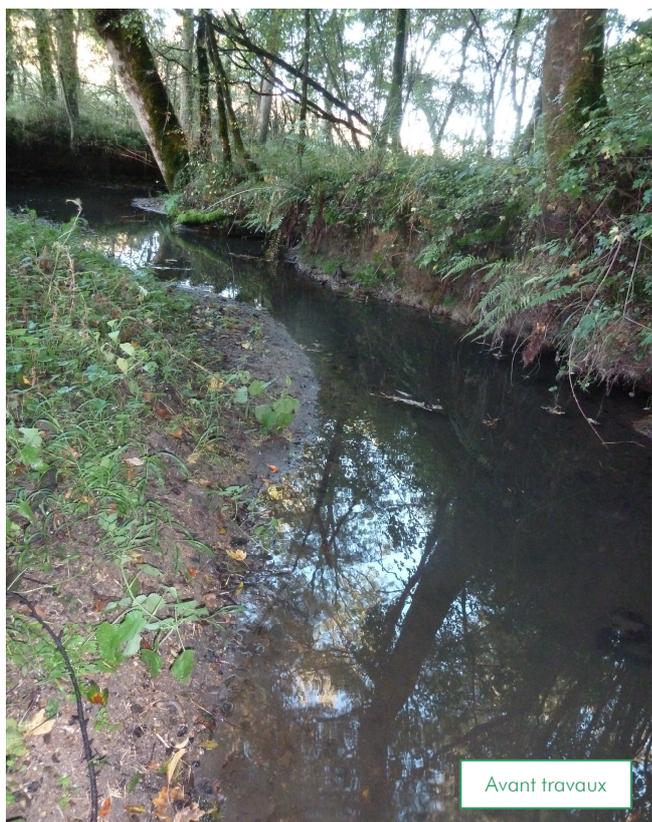
Avant travaux

Avant : le Roufflamme était un ruisseau permettant la fraie des truites mais ayant tendance à se colmater en raison du surpiétinement bovin (berges et lit) et de la présence d'un seuil.

- recépage des arbres dépérissants,
- travail par élagage sur la voûte végétale,
- sélection et élimination des embâcles,
- enlèvement d'un seuil pour rétablir la continuité écologique,
- franchissement d'un seuil naturel,
- engraissement du lit mineur en granulométries diverses,
- mise en place de clôtures pour mettre en défense le ruisseau,
- aménagement d'abreuvoirs pour le bétail,
- plantation d'arbres et d'arbustes d'espèces autochtones,
- remise en état du terrain (nivelage, ensemencement, retrait des déchets).

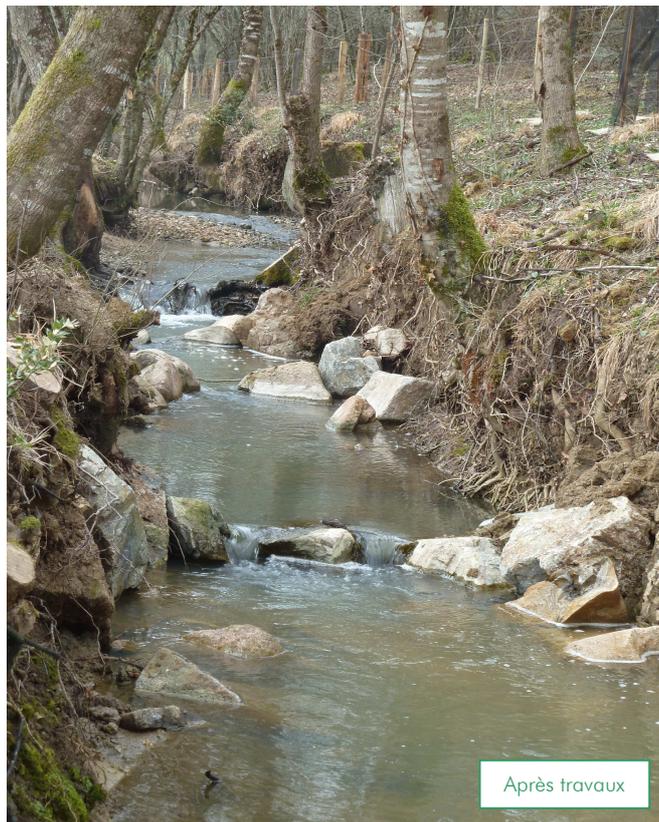
Après travaux

Après : le Roufflamme retrouve des écoulements diversifiés, les graviers au fond du lit réapparaissent. La continuité est rétablie jusqu'à sa confluence avec la Gartempe.

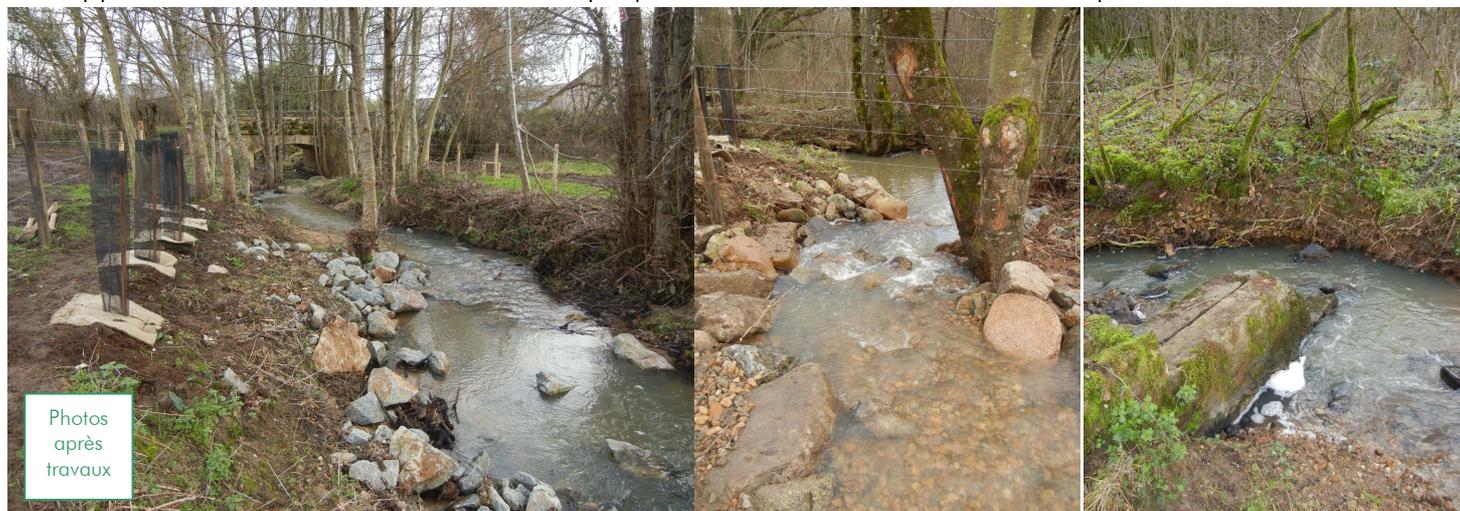
Photos
après
travaux

- Le passage de la crue (fin 2011) après les travaux d'hydromorphologie a permis d'évacuer les particules fines et de redistribuer les sédiments grossiers qui ont été injectés dans le ruisseau.
- Des sites potentiels de fraie apparaissent.
- Les bovins n'ont plus d'accès au ruisseau mis à part au niveau des abreuvoirs aménagés.
