## CONSTRUCTION D'UNE PASSE A POISSONS SUR LA COMMUNE DE GRAND-BOURG (23)

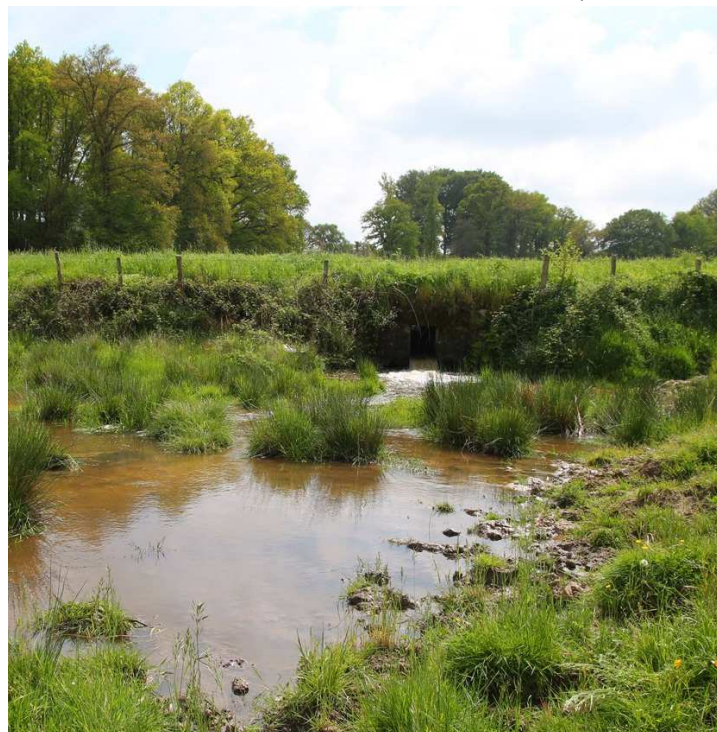
Cet ouvrage était à l'origine d'un phénomène d'érosion en aval immédiat à l'origine de la formation d'une chute de près d'1 mètre. Le fort potentiel piscicole de ce ruisseau, autrefois répertorié comme pépinière à salmonidés par les services de l'État, a motivé l'installation d'une passe à poissons « rustique » pour que l'ouvrage ne soit plus un obstacle à la continuité piscicole.

Ce phénomène était par ailleurs conjoint à un affouillement sous l'ouvrage compromettant à plus ou moins long terme l'intégrité de l'infrastructure routière. Cette dégradation du lit était accentuée par le libre accès du bétail au cours d'eau.

Vue depuis l'aval avant travaux

- Réfection du radier de l'ouvrage, injection de béton et création d'une assise au droit de la route afin d'assurer sa stabilité.
- Terrassement de la zone (remblai en terre végétale) afin de rattraper le niveau initial du terrain (avant l'enfoncement du lit et la destruction des berges par le bétail).

- Reprofilage des futures berges et du lit, avec empierrement (blocs de 1000 mm minimum) en fond afin de créer une assise capable d'assurer la stabilité des bassins.

- Mise en place manuelle des bassins. Cela a consisté en la création de 4 bassins en pierre maçonnée permettant de fractionner la rupture initiale en 4 chutes de 15 à 20 cm. Chaque passe présente une profondeur comprise en 80 et 50 cm afin de garantir la dissipation de l'énergie et de disposer d'une fosse d'appel suffisante pour que le poisson puisse s'élancer vers le bassin suivant. Afin que l'ouvrage soit efficace, le respect des hauteurs de chute est primordial (vérification régulière grâce à une lunette de chantier pendant les travaux). La ligne d'eau dans le passage routier a été rehaussée par le calage de la première passe, permettant de réduire la pente dans l'ouvrage (ramenée à 1%) et d'assurer une lame d'eau suffisante, tout en veillant à ce que la parcelle en amont de la route soit en dehors de la zone d'influence de l'aménagement (pas de ralentissement sensible de l'écoulement pouvant être préjudiciable en cas de crue).

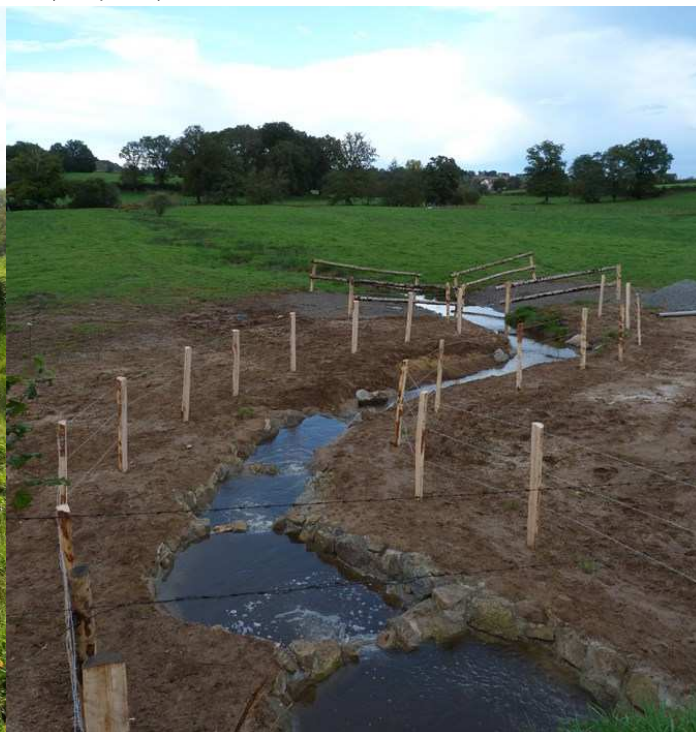
Vue depuis l'amont après travaux

**Etat des lieux avant / après :** Après remise en eau, la passe est fonctionnelle. La franchissabilité semble être optimale en hautes eaux, l'écoulement étant noyé entre les différentes passes, supprimant ainsi les chutes.

**Commentaires :** La maçonnerie n'ayant pas été montée assez haut en rive gauche sur les deux dernières passes, les crues d'octobre ont amorcé un début d'érosion (remblai pas encore végétalisé), nécessitant une intervention ponctuelle (rechargement terre végétale + blocs et pose de toile de coco supplémentaire.)
