Présentation des objectifs des travaux effectués :

Syndicat Mixte du Clain Sud bl - 160207 - 02

Descriptif technique et financier des travaux réalisés :

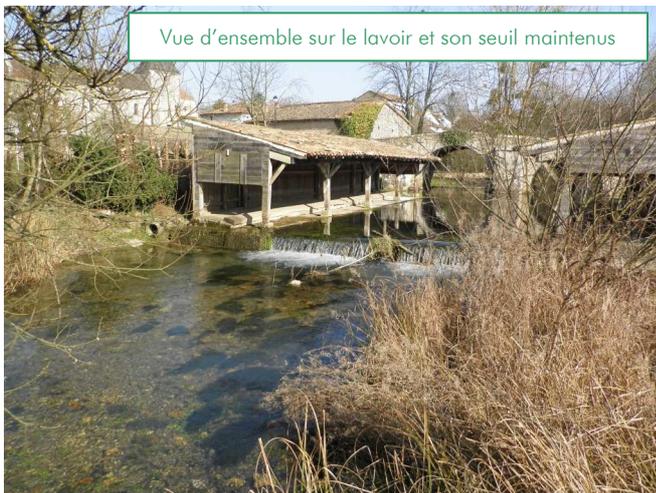
Vue d'ensemble sur le lavoir et son seuil maintenus

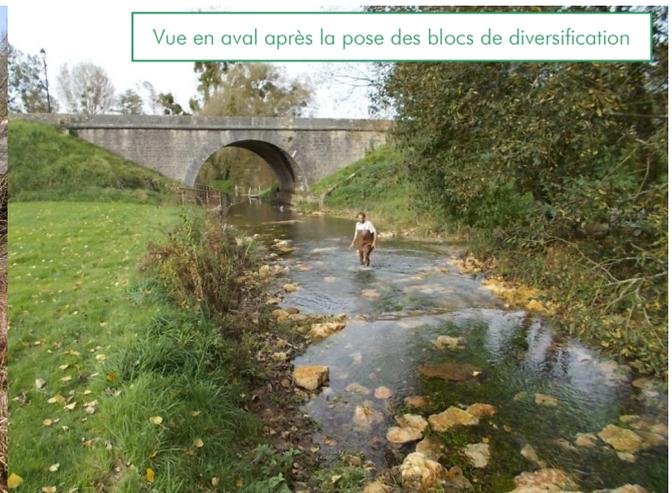
Vue en aval après la pose des blocs de diversification

| Intervention | | Coût |
|---|---|---|
| 50 tonnes de blocs et enrochements (radier, micro-seuil « en fer à cheval », habitats variés) | | 2663,26 € |

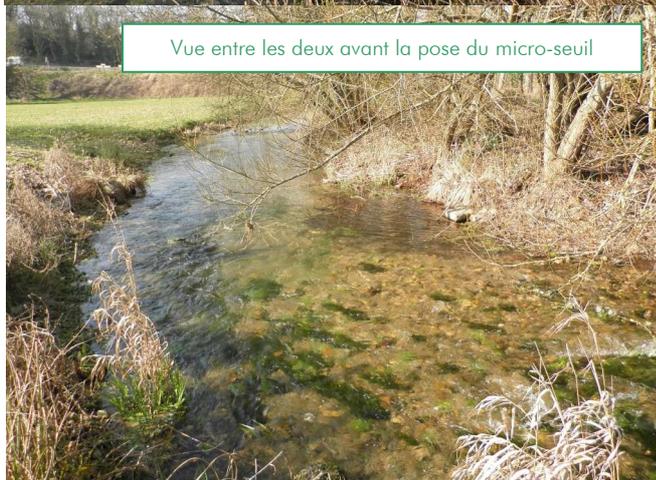
Vue entre les deux avant la pose du micro-seuil

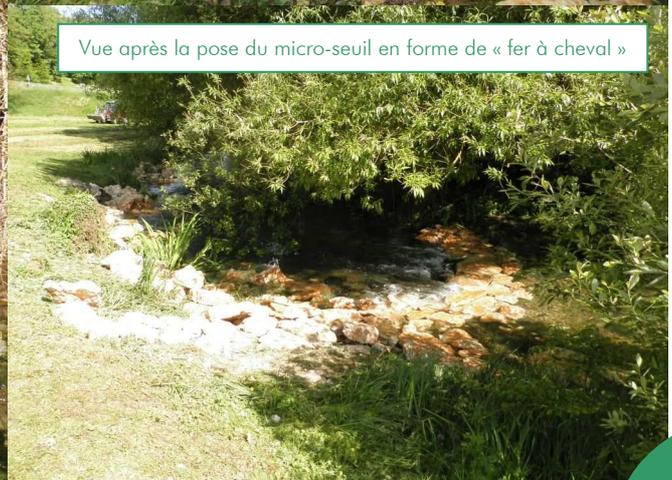
Vue après la pose du micro-seuil en forme de « fer à cheval »

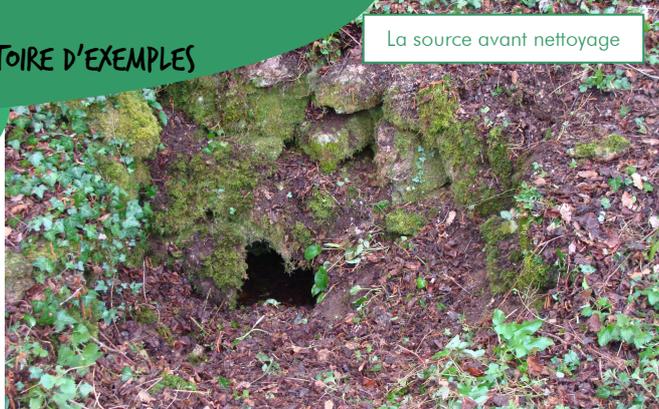
La source avant nettoyage

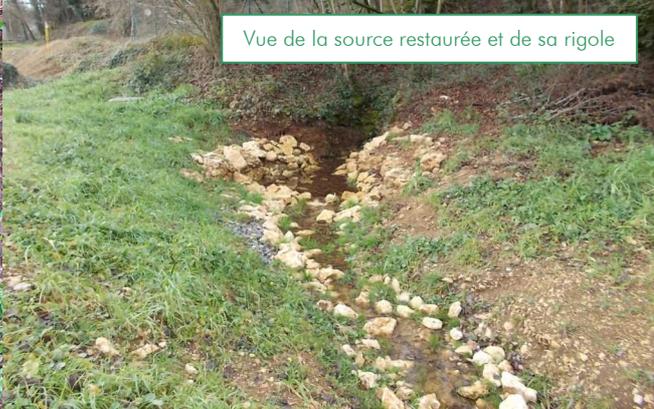
Vue de la source restaurée et de sa rigole

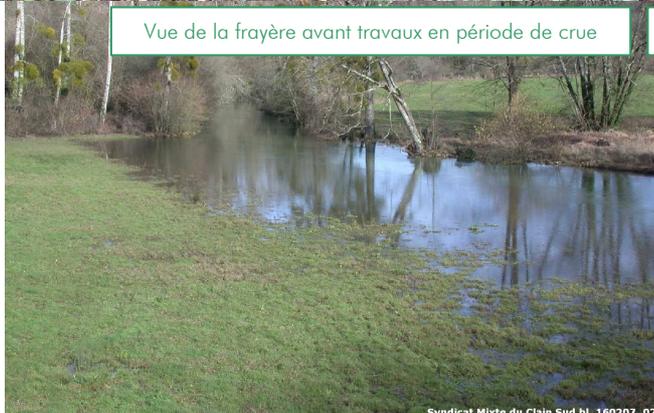
Vue de la frayère avant travaux en période de crue

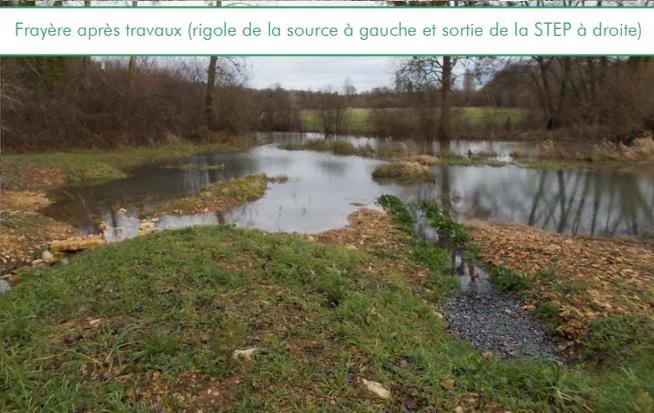
Frayère après travaux (rigole de la source à gauche et sortie de la STEP à droite)
