UN ARRACHAGE COUPLE MANUEL ET MECANIQUE DE LA JUSSIE SUR LA TARDOIRE(16)

Maître d'ouvrage : SIAHP de la Tardoire

Période de réalisation des travaux : 2013

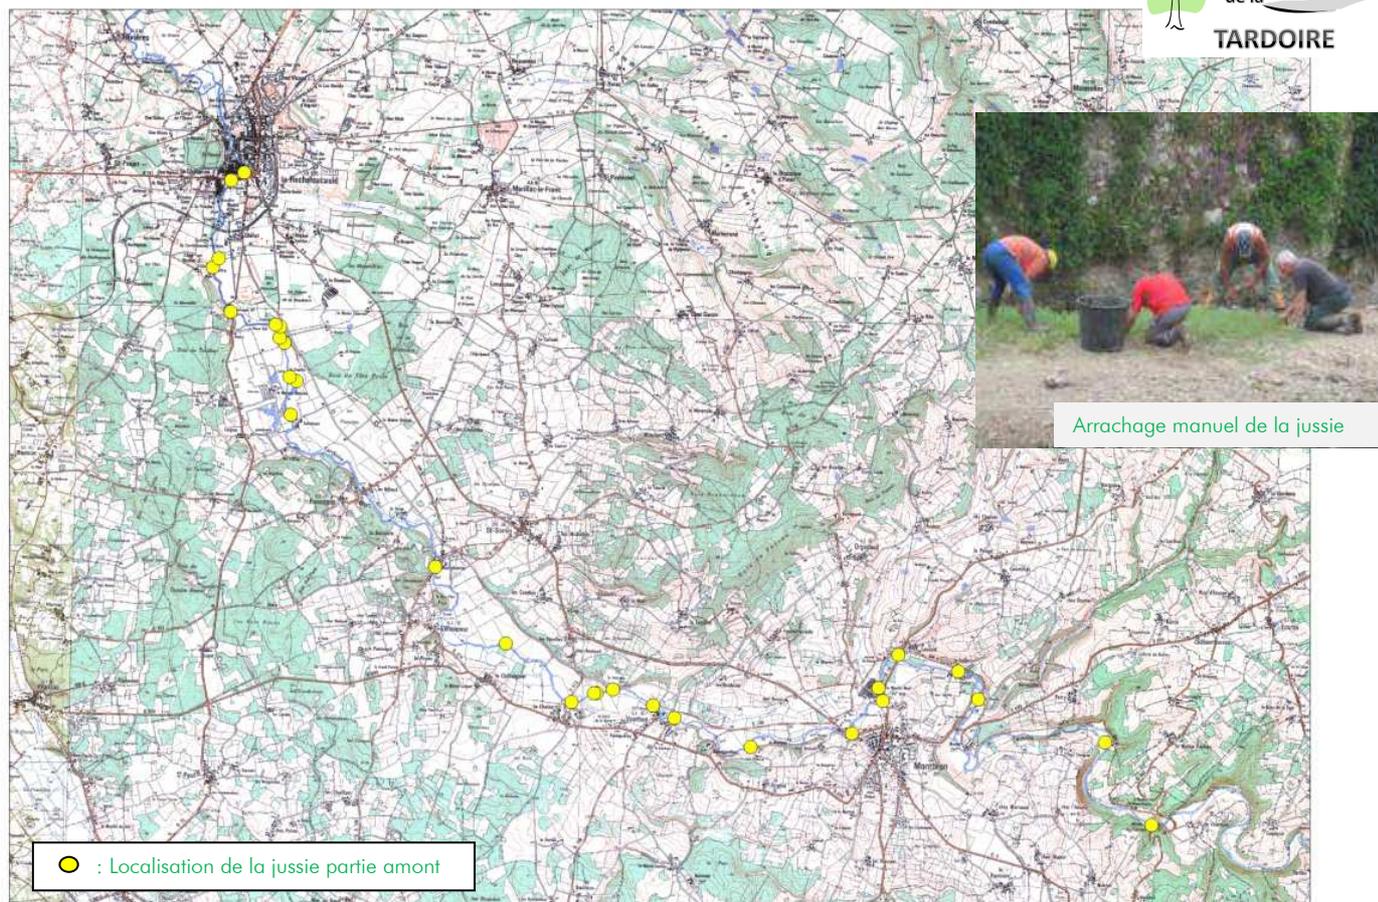
Carte de localisation des travaux de la régie

● : Localisation de la jussie partie amont

Intervention par la régie : Ces travaux ont consisté à arracher manuellement les massifs de jussie et de l'exporter vers une plateforme de stockage.

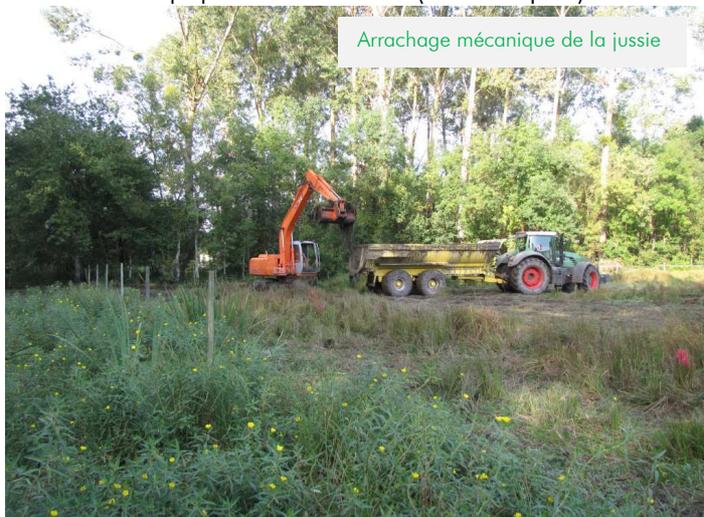
Arrachage mécanique de la jussie

29 foyers furent recensés en 2013, représentant 163 m² de jussie sur la partie en amont de la Rochefoucauld et exportés vers la plateforme de stockage. En plus, des massifs situés sur l'aval de la Tardoire (Puyréaux) ont été arrachés en partie mécaniquement, **représentant une surface 2 500 m²** (pelle mécanique avec export dans une zone hors d'eau).

Intervention par entreprise : Ces travaux ont consisté à décaper une partie de la terre végétale contaminée par la jussie (environ 1 000 m²) et de l'exporter vers une zone sèche (plateforme de stockage, champ cultivé,..).

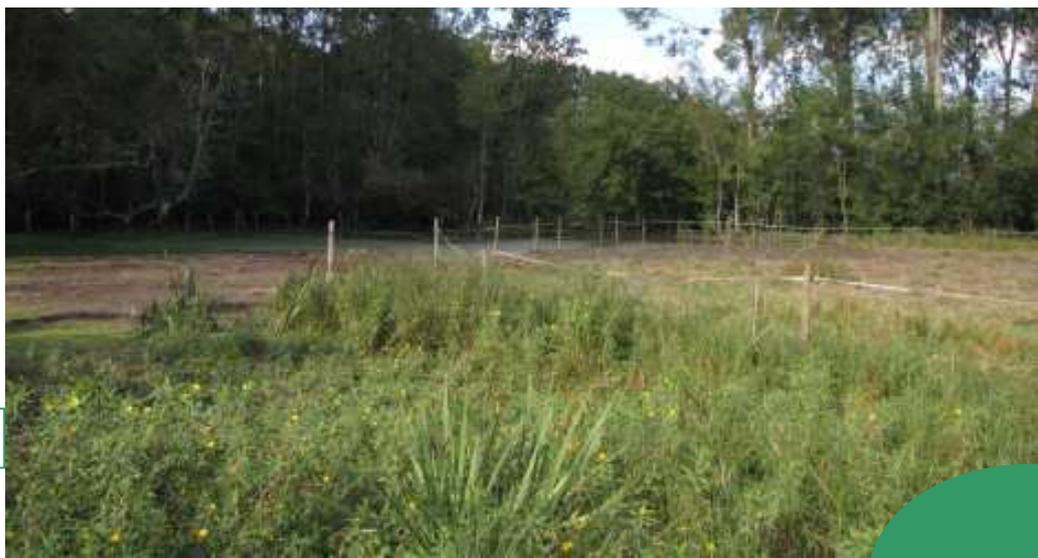
Photo après travaux

Nous pouvons constater une diminution, non seulement, de la superficie mais aussi des volumes de biomasse enlevés ce qui nous amène à penser que cette lutte manuelle est efficace sur ce secteur et doit être reconduit d'année en année afin de ne pas laisser la plante recoloniser cette rivière.
