## MISE EN PLACE DE BARRETTES DEFLECTEURS TYPE « OFFSET » SUR LA COMMUNE DE LISLE (DORDOGNE - 24)

**Maître d'ouvrage :** Syndicat de Rivière du Bassin de la Dronne (SRB Dronne).

**Période de réalisation et durée des travaux :** Fin septembre 2015 (2 jours de travaux en régie).

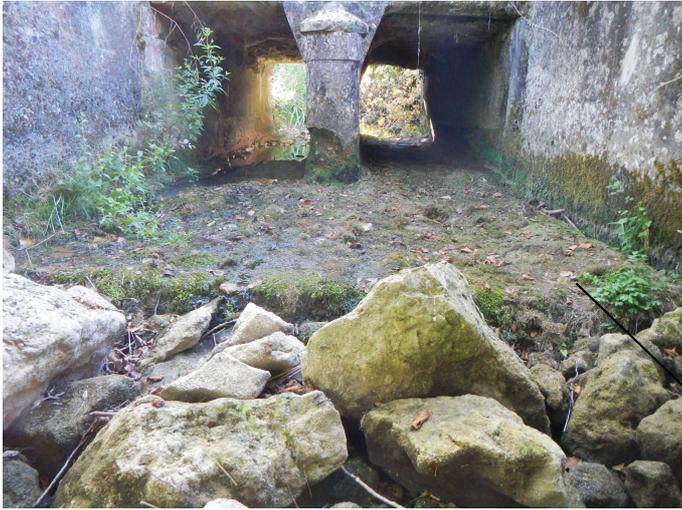
Juillet 2015 : prise de vue aval vers l'amont. Les blocs calcaires constituent la rampe en enrochement installée en 2014. Sous les arches du pont, les écoulements sont trop rapides et pénalisent la migration piscicole.

Les travaux ont consisté à l'implantation de bordure de trottoir au sein d'une arche dans un premier temps de manière à obtenir un rehaussement de la lame d'eau, des vitesses d'écoulements moindres et la création de zone de repos pour les poissons. 24 bordures de trottoirs de type A2 (20 x 15 cm ; cf schéma ci-après) ont été utilisées. Le dimensionnement de l'opération découle de la bibliographie citée ci-dessus. La notice de travaux a été élaborée par les techniciens rivières du syndicat, en lien avec les services de l'ONEMA.

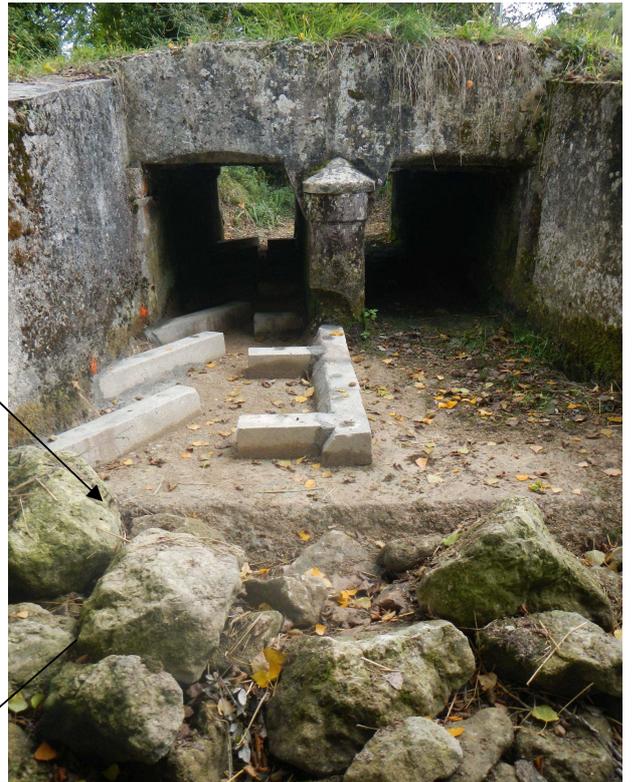
Début octobre 2015 : fin des travaux. Cours d'eau toujours à sec

- installation du chantier et mise en place de filtre à pailles amont/aval de l'ouvrage,
- « décapage » du seuil du ponceau cadre fortement calcifié à l'aide d'un marteau piqueur,
- découpe et façonnage à l'aide de la scie à béton des bordures de trottoirs,
- pré-trous pour l'installation des fers à bétons qui permettront de fixer les bordures au substrat,
- installation avec scellement des fers à bétons + béton + finition.

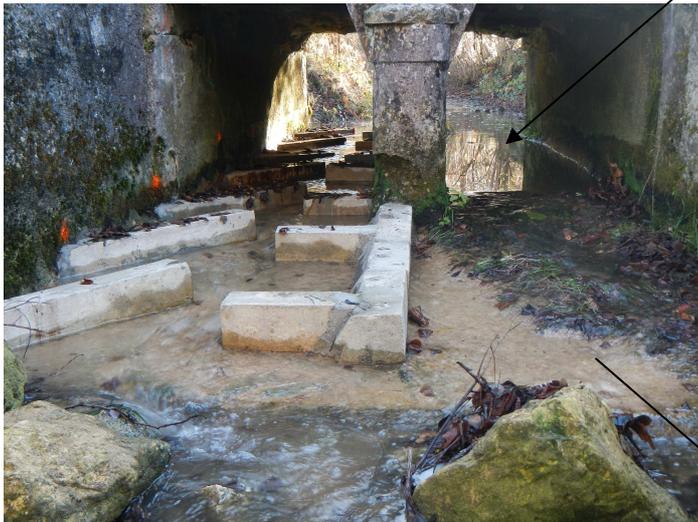
Fin novembre 2015 : ouvrage avec environ 20 litres/seconde au sein du ruisseau

Après avoir (enfin) eu de l'eau dans le ruisseau, suite à 6 mois de déconnexion, les premières observations sont positives quant aux fonctionnements de l'ouvrage et de l'équipement. Des premiers dépôts de sédiments sont observés, les zones de repos marquées et la lame d'eau rehaussée. La différence est d'autant plus flagrante avec l'autre arche qui n'a pas été équipée.

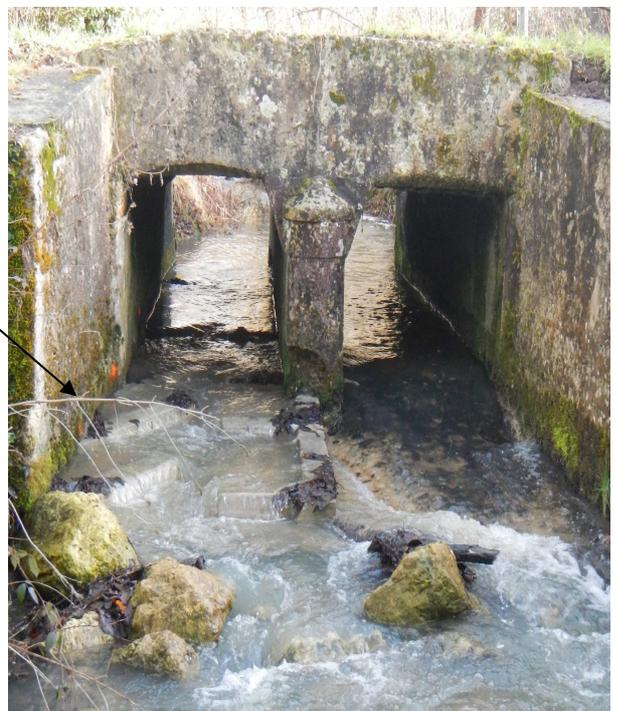
Début janvier 2016 : ouvrage avec un débit légèrement inférieur au module
