La restauration morphologique des cours d'eau : un enjeu pour le bassin de la Vienne

Retours d'expériences sur la restauration morphologique des cours d'eau du bassin de la Vienne

Des exemples pour mieux comprendre et bien agir

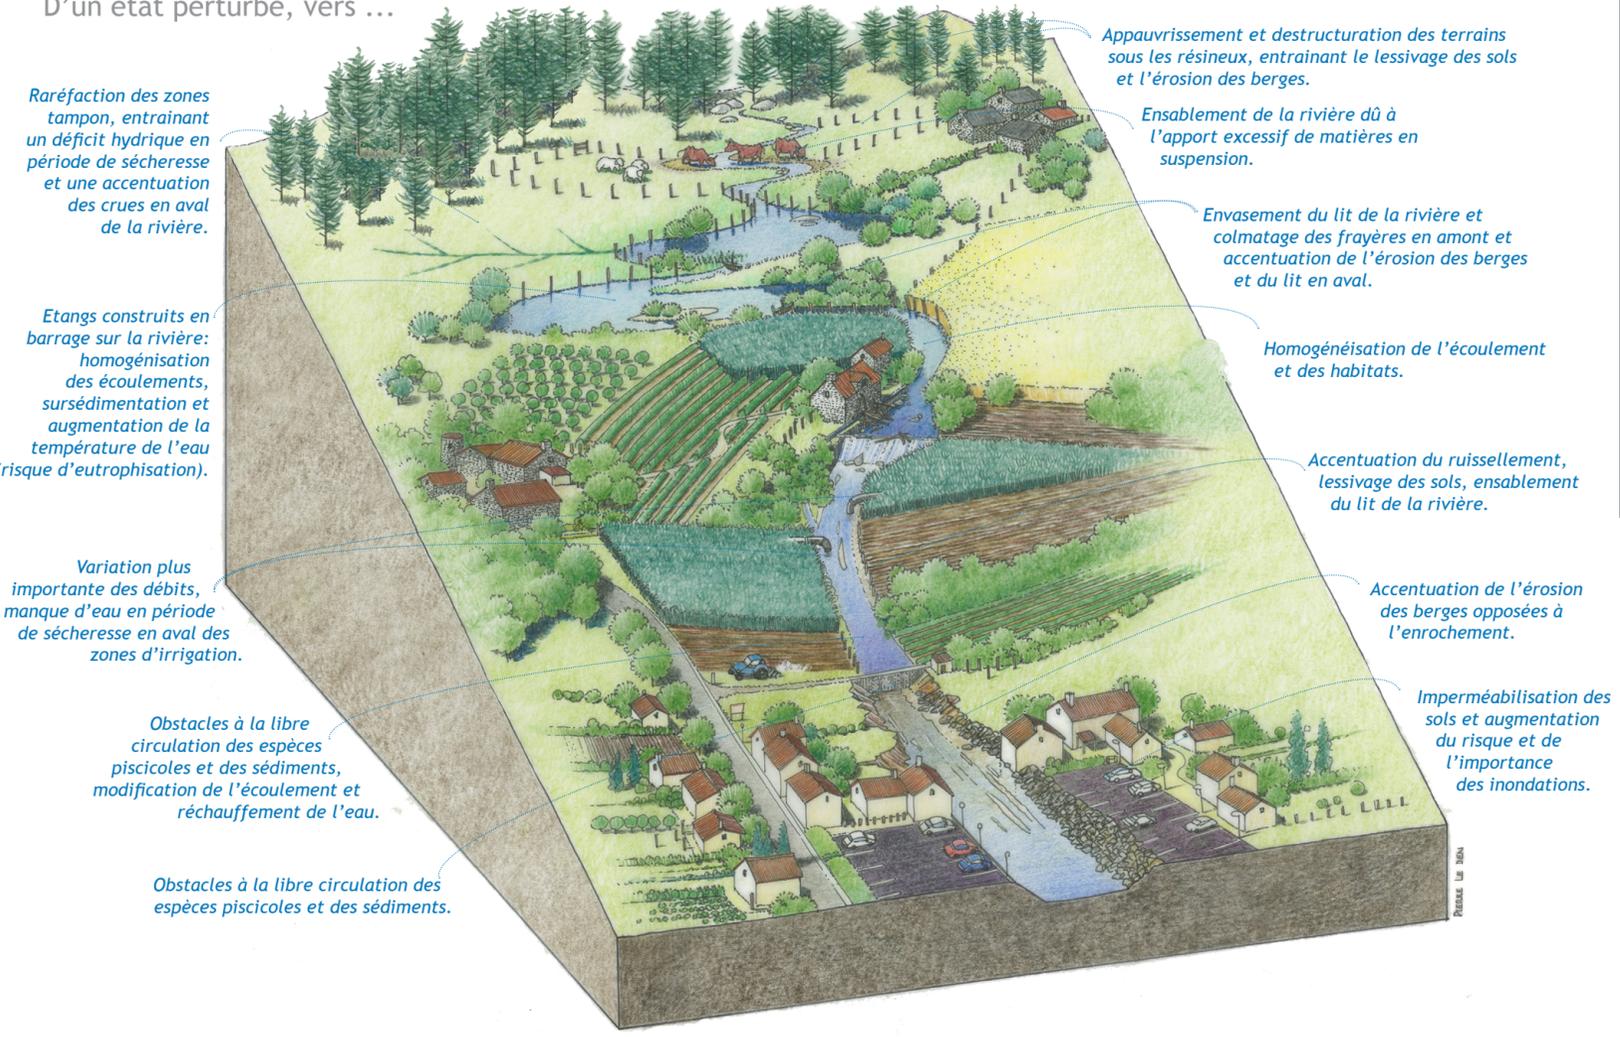
D'un état perturbé, vers ...

Raréfaction des zones tampon, entraînant un déficit hydrique en période de sécheresse et une accentuation des crues en aval de la rivière.

Etangs construits en barrage sur la rivière: homogénéisation des écoulements, sursédimentation et augmentation de la température de l'eau (risque d'eutrophisation).

Variation plus importante des débits, manque d'eau en période de sécheresse en aval des zones d'irrigation.

Obstacles à la libre circulation des espèces piscicoles et des sédiments, modification de l'écoulement et réchauffement de l'eau.

Obstacles à la libre circulation des espèces piscicoles et des sédiments.

Appauvrissement et destructuration des terrains sous les résineux, entraînant le lessivage des sols et l'érosion des berges.

Envasement de la rivière dû à l'apport excessif de matières en suspension.

Envasement du lit de la rivière et colmatage des frayères en amont et accentuation de l'érosion des berges et du lit en aval.

Homogénéisation de l'écoulement et des habitats.

Accentuation du ruissellement, lessivage des sols, envasement du lit de la rivière.

Accentuation de l'érosion des berges opposées à l'enrochement.

Imperméabilisation des sols et augmentation du risque et de l'importance des inondations.

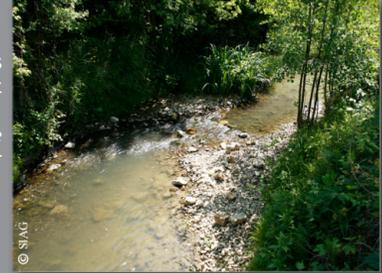
Arasement de seuils sur la Loire amont (Pleumartin-86)

Objectifs recherchés :
- Supprimer la série d'obstacles à la continuité piscicole et sédimentaire, que constituaient les 10 ouvrages.

Travaux réalisés:
- Arasement des seuils.
- Comblement des fosses qui s'étaient creusées en aval.
- Recharge granulométrique sur 1 km, pour diversifier les écoulements.

Résultats obtenus :
⇒ Formation d'une mixité d'habitats favorisant la biodiversité.
⇒ Reprise d'un profil naturel de la rivière en fonction de sa capacité d'écoulement.

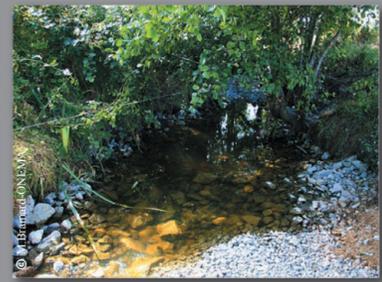
Restauration du matelas alluvial de la Clouère (Availles-Limouzine-86)

Objectifs recherchés :
- Reconstituer le fond du lit de la rivière, incisé jusqu'à la roche mère, recalibré et rectifié dans les années 60.
- Rétablir la continuité écologique.

Travaux réalisés:
- Apport, dans le lit, de 30 cm d'un mélange hétérogène de blocs de pierres, de cailloux et de graviers.
- Pose de 2 micro-seuils.

Résultats obtenus :
⇒ Contrôle de l'incision du lit et de l'érosion des berges.
⇒ Disparition de l'érosion destabilisant le pont et les buses.

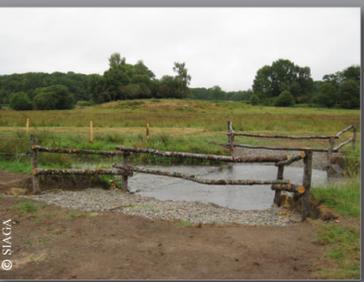
Aménagement d'un abreuvoir «au cours d'eau» et passage à gué (Marsac-23)

Objectifs recherchés :
- Protéger les berges du piétinement bovin et stopper leur érosion.
- Favoriser le développement de la végétation de berges (ripisylve).
- Décolmater les zones de fraie.

Travaux réalisés:
- Aménagement d'une descente stabilisée.
- Pose de barrières et de clôtures pour guider le troupeau.

Résultats obtenus :
⇒ Meilleure stabilité des berges.
⇒ Diminution considérable des matières en suspension dans l'eau.

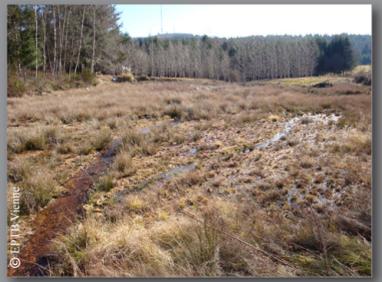
Effacement d'un étang de 3 000 m² (Bussière-Galant-87)

Objectif recherché :
- S'affranchir de la gestion d'un étang mal entretenu.
- Restaurer la zone humide.

Travaux réalisés:
- Destruction de la digue.
- Nivellement du terrain.
- Rematériauisation du lit du cours d'eau.

Résultats obtenus :
⇒ Circulation « libre » du ruisseau dans son lit.
⇒ Développement de la végétation spontanée de zone humide.
⇒ Fonctionnalité de la zone inondable tampon, permettant de limiter les crues en zones urbaines en aval.
